Landeshauptstadt Magdeburg Baudezernat - Tiefbauamt Hochwasserschutz Werder

Hochwasserschutz-Werder Lageplan Gesamtvorhaben

Hochwasserschutz Zollstraße

Prüfbericht 2014 H Ufermauer Zollstraße Nord

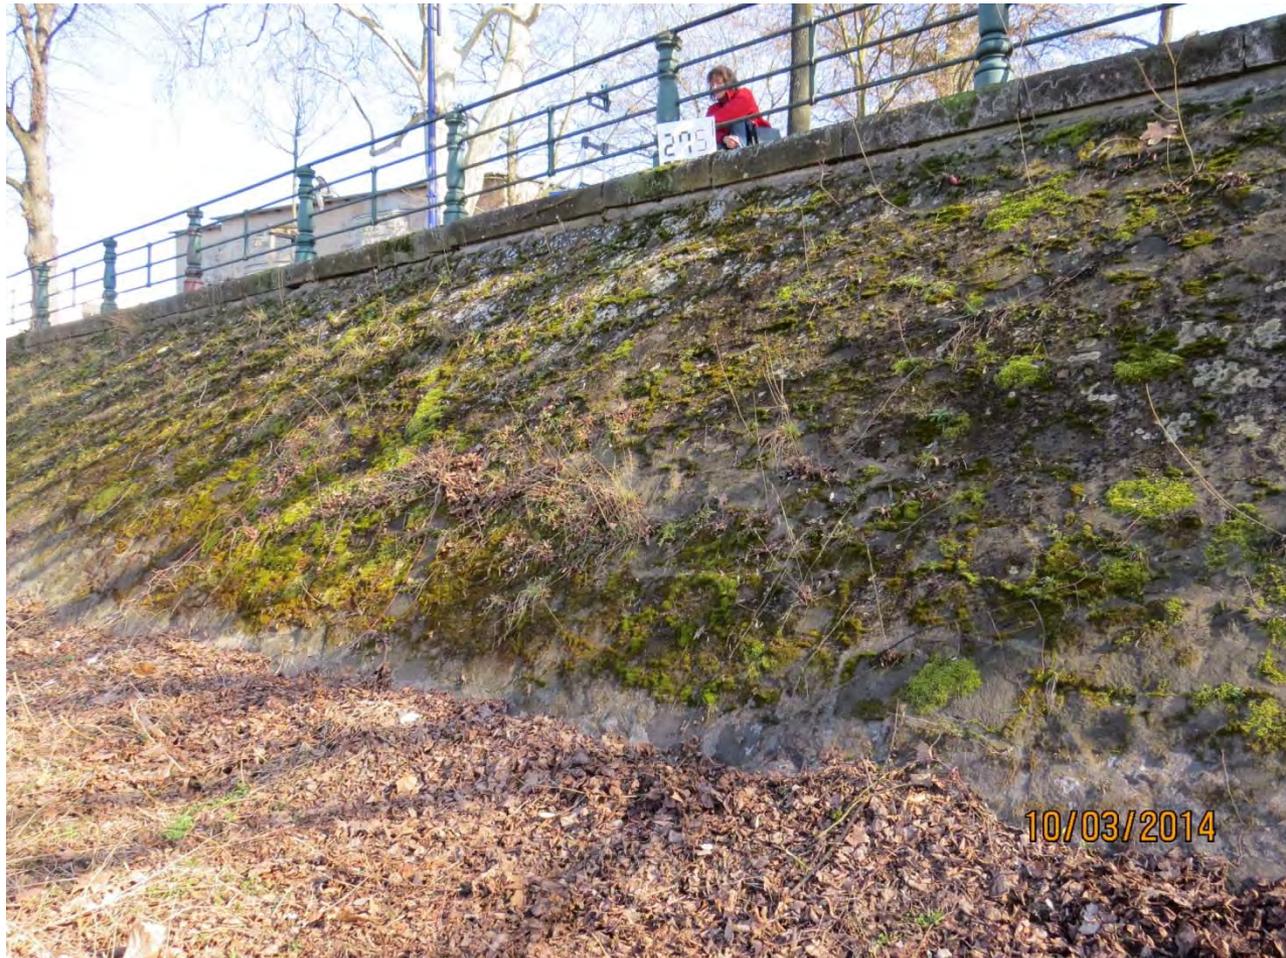
Böschungspflaster
im Nordabschnitt

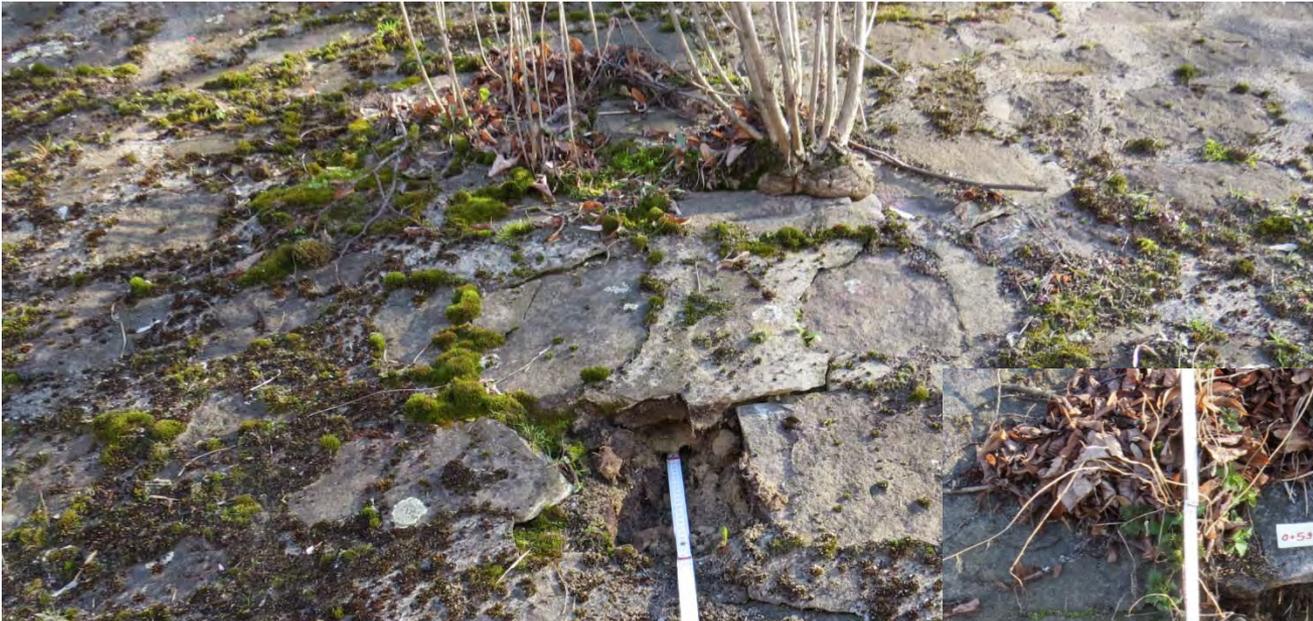
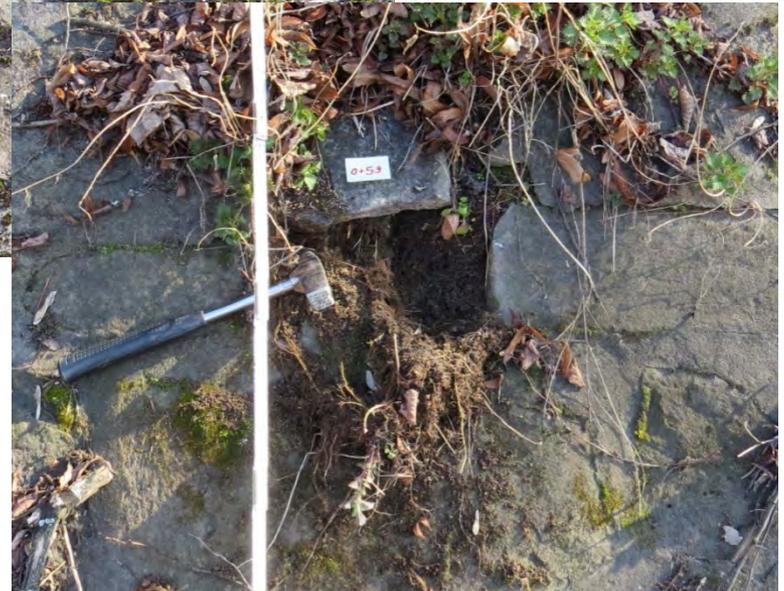
- Verformungen und massive Rissbildung im Fugensystem der Befestigung
- Ausbruch von Steinen der Böschungssicherung => Angriffspunkt für massive Ausspülungen im Hochwasserfall
- Ansammlung von Kulturboden in Rissen und Ausbrüchen. Dadurch wird begünstigt:
 - Einwuchs von Pflanzen
 - Nachhaltige Schädigung der Befestigung und des Unterbaus durch
 - Wurzeldruck
 - wetterbedingte Erosion
 - hochwasserbedingte Ausspülungen

Flächige Ablösungen

- das bautechnische Grundkonzept der bestehenden Befestigung ist technisch unzulänglich:
 - Fehlende Dehnungsfugen
 - Fehlende Drainage
 - Fehlende Rückverankerungen
- Eine dauerhaft standsichere Instandsetzung unter Beibehaltung der Konstruktion ist nicht möglich
- Empfehlung:
Zeitnaher Ersatz der Befestigung durch ein dem Stand der Technik entsprechendes Ingenieurbauwerk

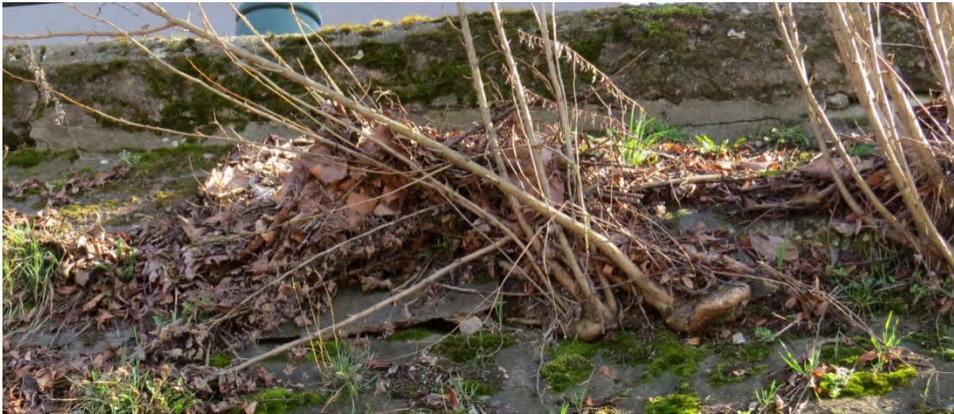
Einlagerung Kulturboden

Einwuchs von Bäumen und Sträuchern

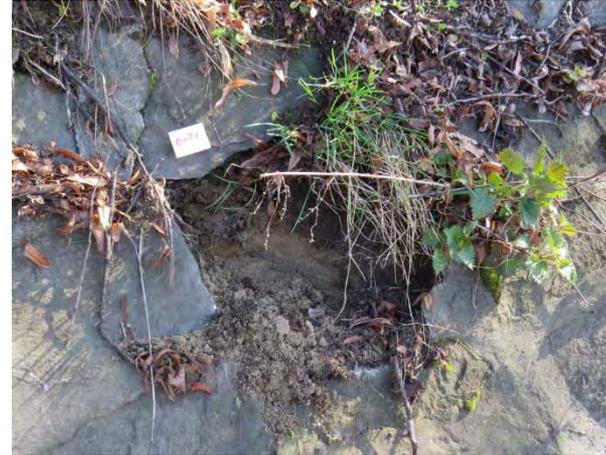
Steinausbrüche

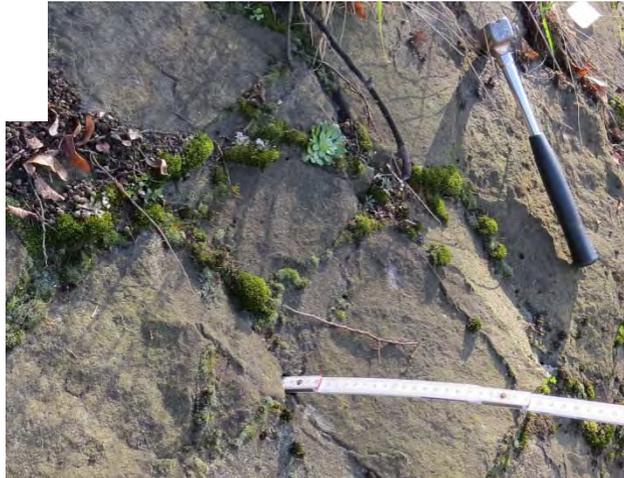
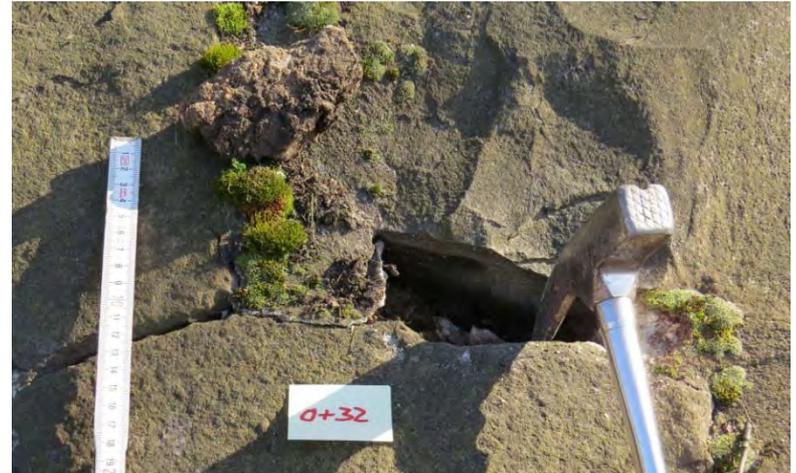
Offene Fugen,
hier 20 cm tief

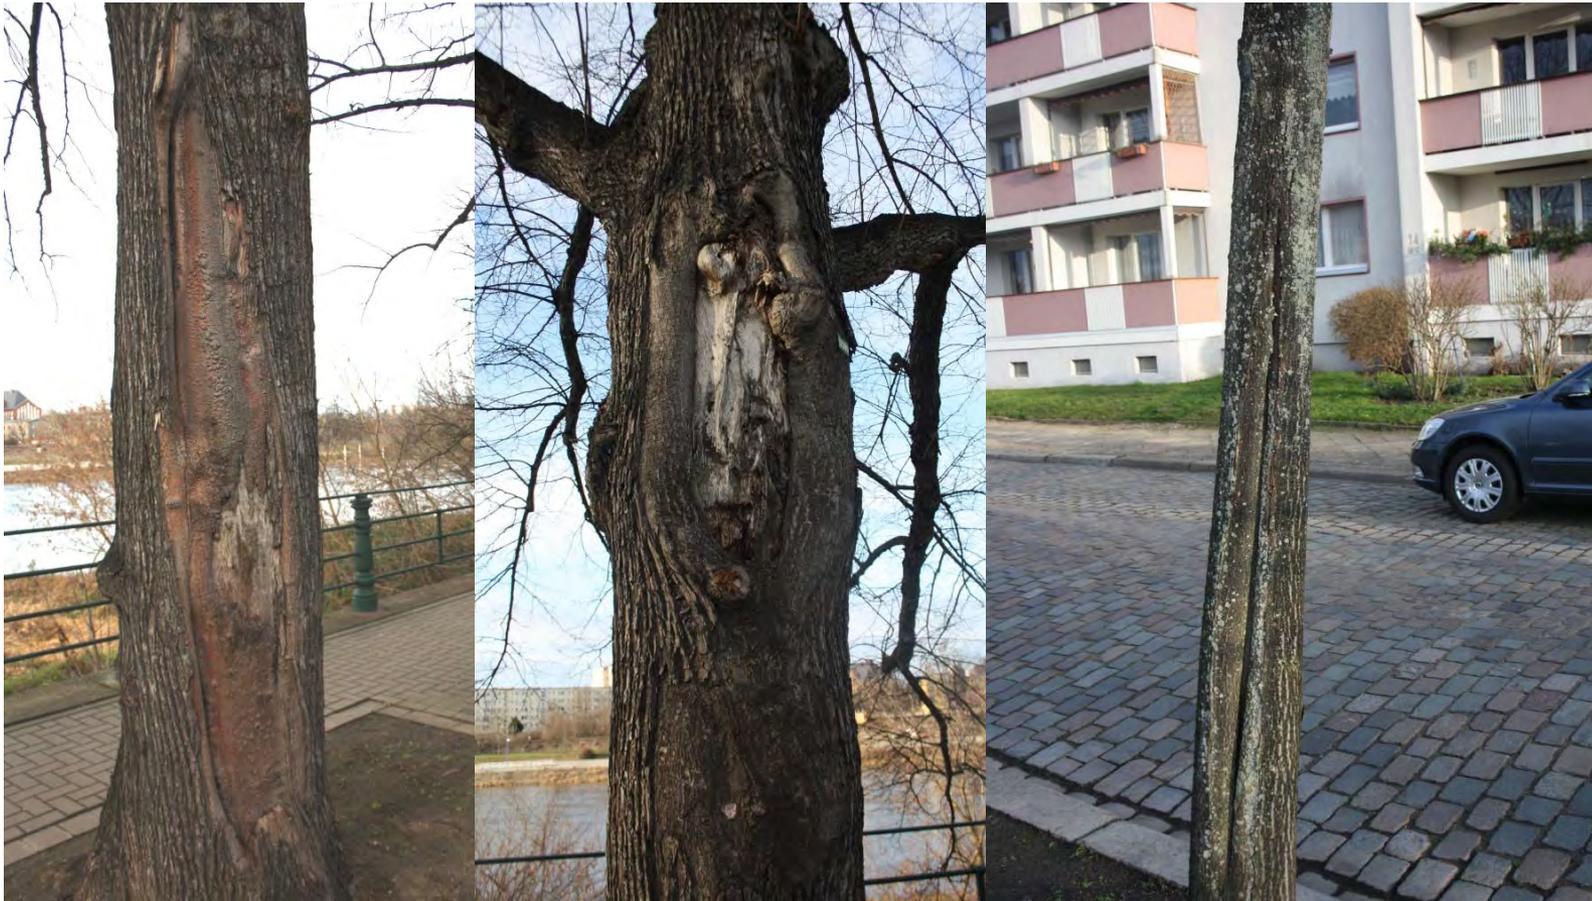
Schäden und visueller Zustand der Linden

- Die Baumreihe weist bedingt durch das unterschiedliche Alter, dem unterschiedlichen Abstand der Bäume untereinander und der unterschiedlichen Entwicklung der Bäume kein homogenes Gesamtbild auf.
- Eine beträchtliche Anzahl von Bestandsbäumen weist bereits erhebliche Schäden auf, die die Vitalität und damit die Lebensdauer der Bäume zum jetzigen Zeitpunkt stark mindern und mittelfristig zum Absterben der Bäume führen
- Durch vorangegangene Schnittmaßnahmen wie z.B. das Herstellen des Lichtraumprofils entlang der Zollstraße, weisen die Linden keine artgerechte Baumkronen mehr auf
