Typ F, Mehringstraße 15-41

Empfehlungen für einzelne Strukturelemente

AUSSENWAND

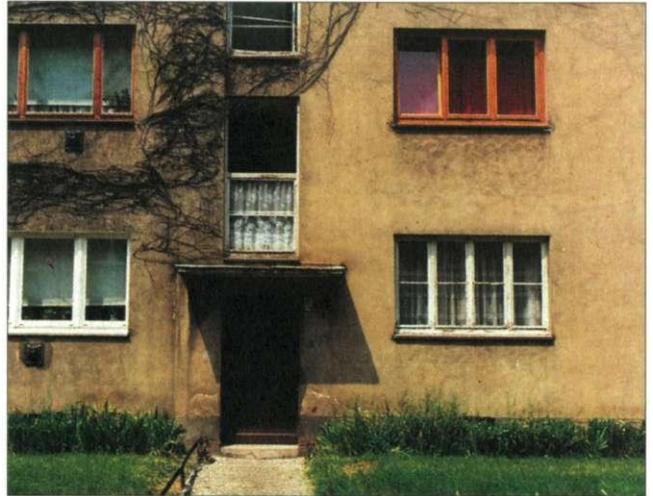
Zeltkinstraße 8

Durch Modernisierung von Fensterelementen besteht die Gefahr einer Zerstörung des sensiblen Verhältnisses von Fensterstruktur und Gesamtfassade.

Der Fortfall von Mittelsprossen führt in vielen Fällen zum Verlust einer wesentlichen Horizontalgliederung.

Eine andere Fensteraufteilung verändert das Gesamtsystem der Fassade, das auf einem Grundmodul und dem Prinzip der Reihung von Fensterelementen aufgebaut ist. Besonders problematisch ist dies in den Fällen, in denen eine nachträgliche Bad- oder Küchenvergrößerung zu einer neuen Trennwand in der Fensterfläche führt. Grundsätzlich taucht das Problem der doppelten Falzausbildung bei heute üblichen Doppelglasfenstern und den damit verbundenen zu breiten Pfosten als unbefriedigender Ersatz für die filigranen Profile der Originalfenster auf.

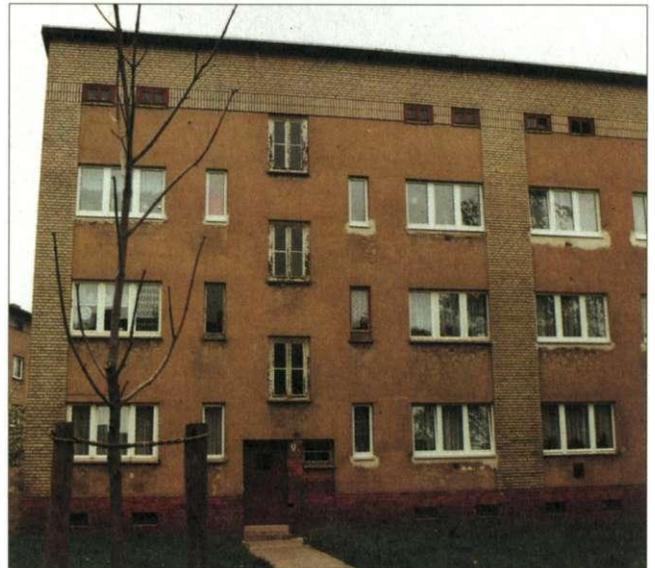
*Einbau von dreiteiligen anstelle von vierteiligen Fenstern
(Lassalle Straße 1)*

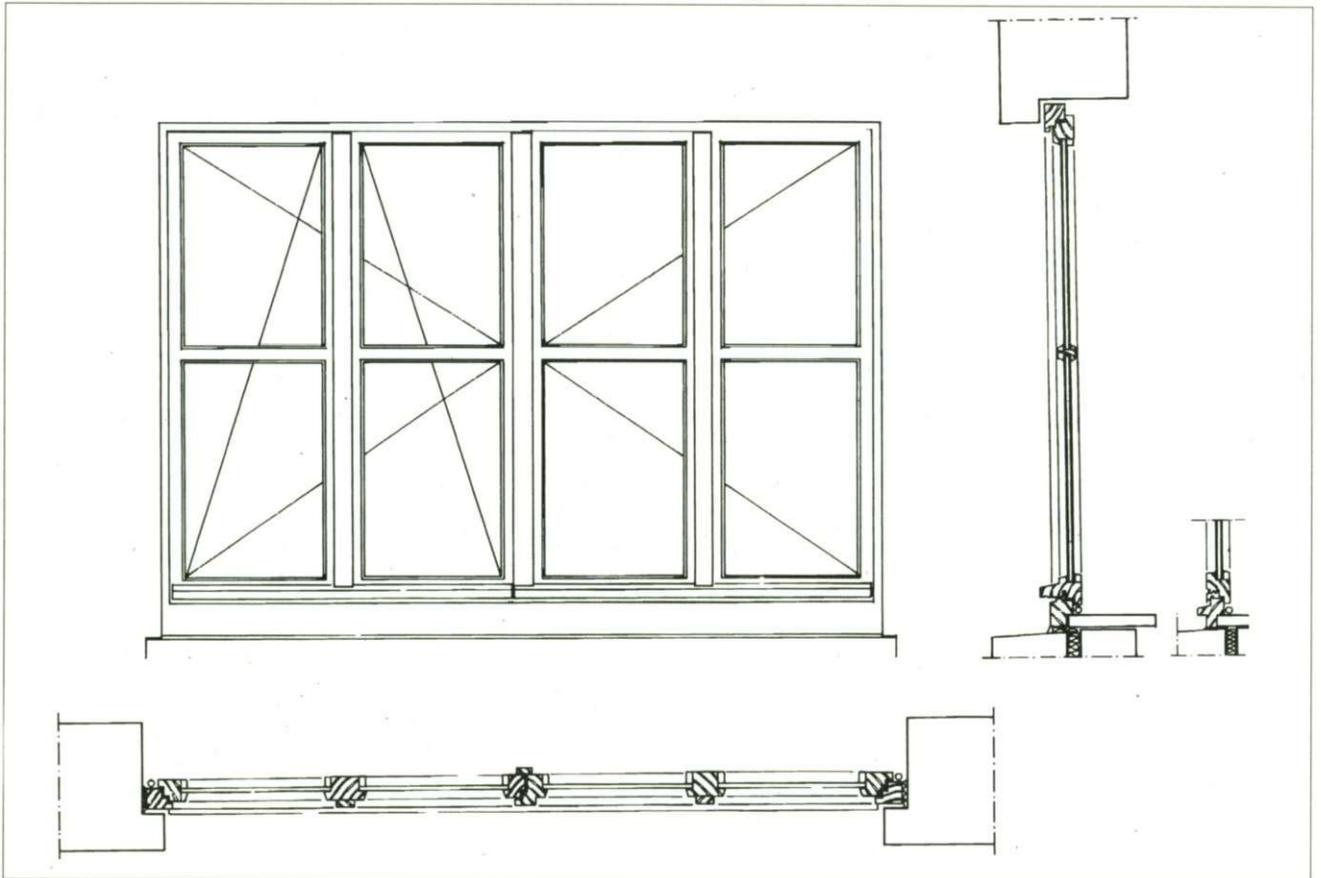
Für die Sanierung vorgeschlagenes Fensterelement

Gemeinsam mit der unteren Denkmalpflegebehörde und der Wohnungswirtschafts GmbH wurde ein Fenstertyp für den zukünftigen Einbau festgelegt, der als Ersatz für das vierflügelige Fensterelement zwei Flügel mit Stülpanschlag in der Mitte und zwei Scheinpfeiler vorsieht. Bei diesem Element lassen sich dem Originalfenster nahe kommende Pfeilerprofile erzielen. Die Mittelsprosse ist als echte Sprosse ausgeführt. Lediglich der geöffnete Flügel zeigt den gestalterischen Kunstgriff.

Wie bei modernen Fensterelementen üblich, ist der Wasserablauf auf dem Rahmen vorgesehen und nicht wie im Originalelement auf dem Fensterflügel. Ein Aluminiumprofil übernimmt die Funktion der Wasserableitung zwischen Fenster und Rahmen.

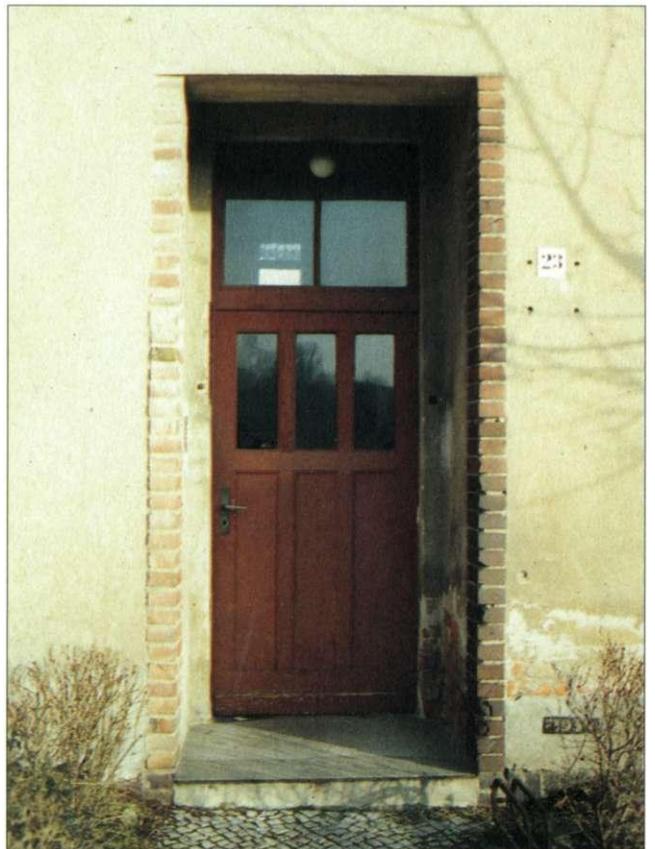
*Nach dem 2. Weltkrieg erneuertes Türelement
(Büchnerstraße 22)*

Da auf dem Markt keine Eingangstüren angeboten werden, die sich in gestalterischer Hinsicht zum Einbau in Wohnsiedlungen aus den 20er und 30er Jahren eignen, ist die Erhaltung der vorhandenen Türen vordringlich.

Bei sorgfältiger Instandsetzung des Türblatts, der Zarge und der Beschläge kann die Restnutzungsdauer erheblich verlängert werden. Beschädigte Holzteile sollten ausgetauscht oder aufgedoppelt werden.

Sind die Beschädigungen so groß, daß eine Instandsetzung nicht sinnvoll erscheint, sollte der Ersatz der Originaltür durch eine handwerkliche Nachfertigung erfolgen.

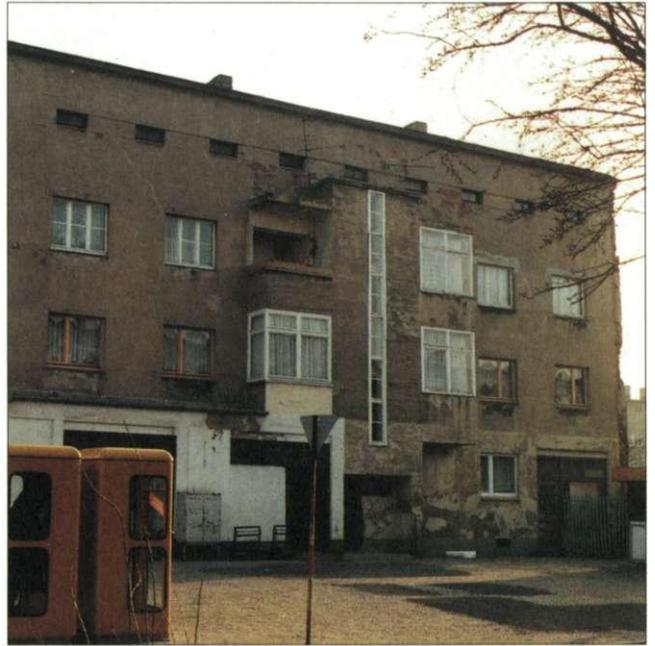
Durch die Verglasung wird die Gliederung in Treppenhausrisalite und Balkone optisch unakzeptabel aufgehoben (Karl-Schurz-Straße 3)

Ein Ausbau des Balkonraumes im Innenbereich ist grundsätzlich tolerierbar. Voraussetzung ist allerdings ein Einsatz von Fensterelementen, die die gesamte Balkonöffnung füllen. Darüber hinaus sollten die Verglasungen in Form und Struktur an die Originalfenster angepaßt werden und die Elemente bei zusammenliegenden Balkonen einander angeglichen werden. Die hier gezeigten Beispiele können deshalb nicht akzeptiert werden.

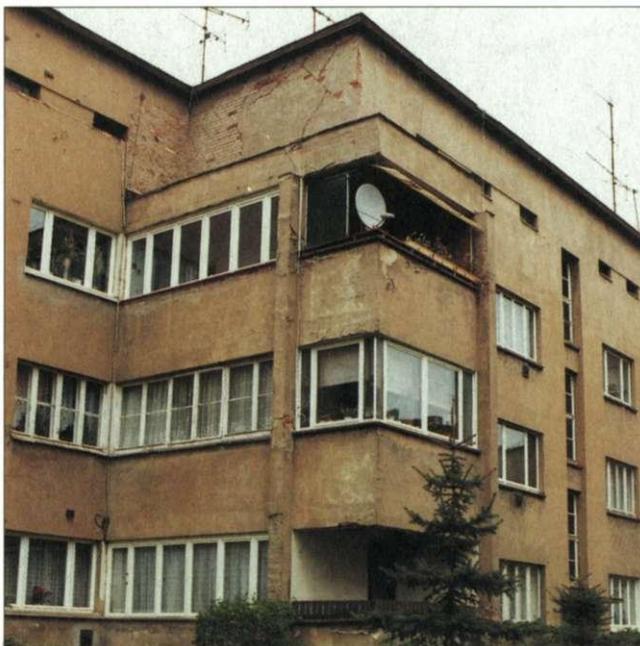
Benningsenstraße 12

Neben einem wirksamen Regenschutz, der von den Nutzern der obersten Balkone ergänzt wird und zusätzlichen seitlichen Windschutzelementen der vorgelagerten Balkone besteht offenbar oft der Wunsch nach einer Wohnraumerweiterung durch Abschluß des Balkonraumes als Wintergarten oder vollwertigen Wohnraum. Oft geschieht dies durch irgendwo oder in der Siedlung selbst ausgebaute Fensterelemente, die meist die Balkonöffnung nicht füllen. In Selbstbauweise erfolgt dann eine Ausfütterung des Zwischenraumes. Im Extremfall wird die Balkonöffnung durch eine massive Mauer mit Fensteröffnung geschlossen.

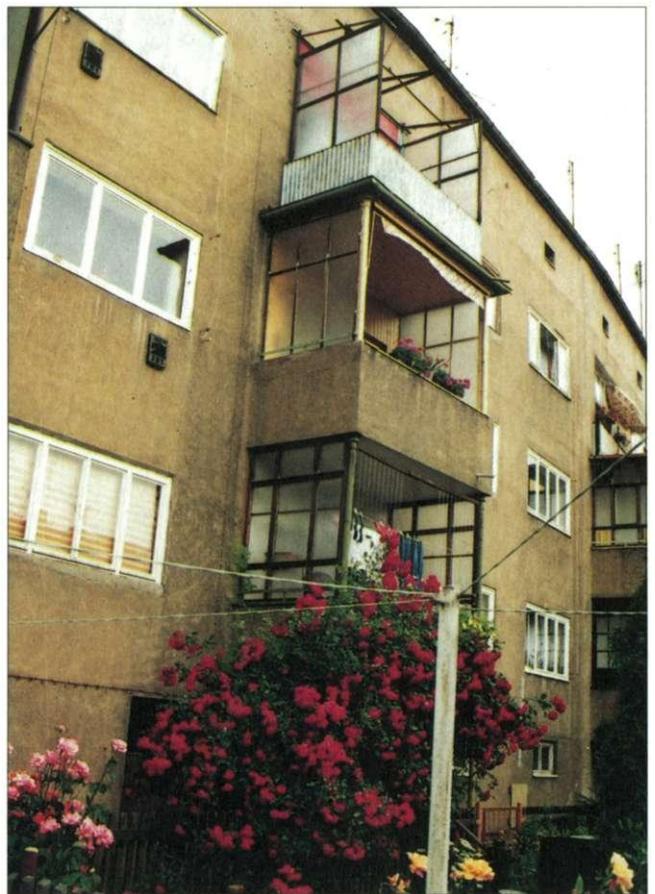
Sind die Windschutzverglasungen der Balkone des Gebäudes Bassermannstraße 3 und 5 zu tolerieren - vorausgesetzt sie bleiben in der Struktur einheitlich, ohne farbiges Glas - müssen die Balkonergänzungen im 2. OG als die Fassadenstruktur störend und vielleicht sogar statisch bedenklich angesehen werden. Es sollte angestrebt werden, die Schiebeelemente System Dosquet als französische Fenster wiederherzustellen und grundsätzlich eine Balkonnutzung auf den Balkonüberdachungen zu verhindern.

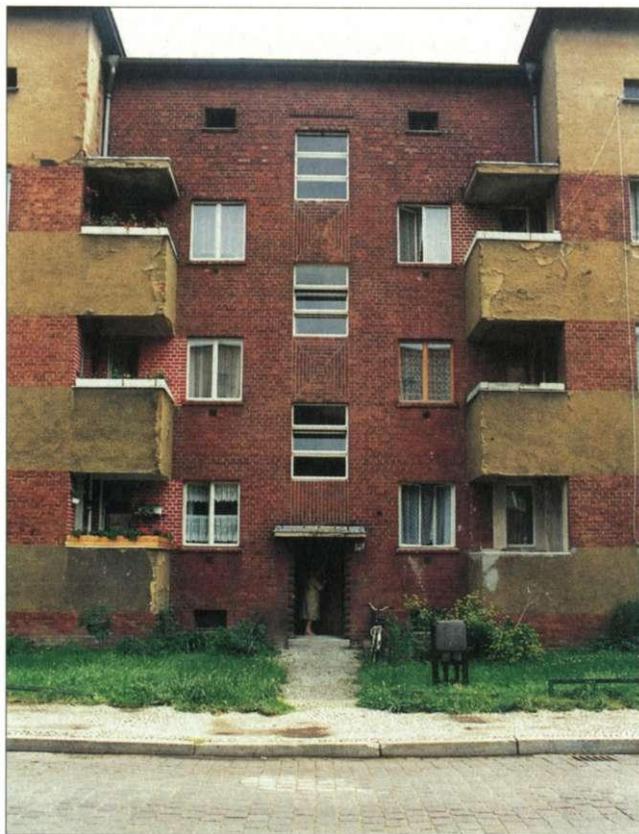
Da der Balkonraum als zur Wohnung gehörend betrachtet wird, erfolgt die farbige Gestaltung der umschließenden Wandflächen nach individuellen Gesichtspunkten ohne Absprache mit Nachbarn oder Abstimmung mit der Farbigkeit der Fassade. Besonders problematisch ist der individuelle farbige Anstrich der Mauerfläche des Gebäudeteiles Mehringstraße 15/17 bzw. 39/41, da diese Bestandteil der Fassade und nicht des Balkoninnenraumes ist. Handgemalte Fugen, wie auf dem Foto der Mehringstraße 32 zu sehen, stören das Gesamtbild der Eingangssituation als Einheit.

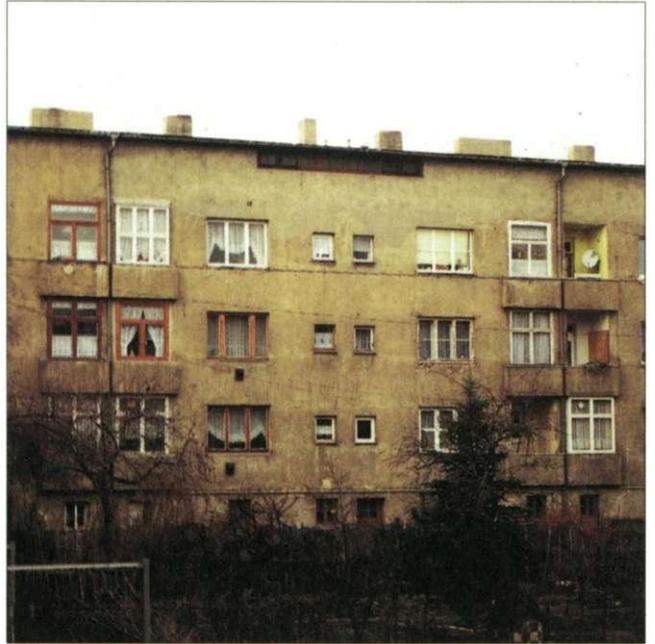
Überwiegend ähnliche Glaselemente schließen die Balkonöffnungen: eine akzeptable Lösung im Blockinnenbereich

Balkonverglasungen in den Hoffassaden sind grundsätzlich zu tolerieren. Allerdings dürfen lediglich Glaselemente verwendet werden, die die Balkonöffnung ganzflächig schließen. Vorhandene Fenster können die Öffnung nicht schließen und bedürfen einer Auffüllung, die einen unruhigen und gestalterisch oft unbefriedigenden Eindruck erzeugen.

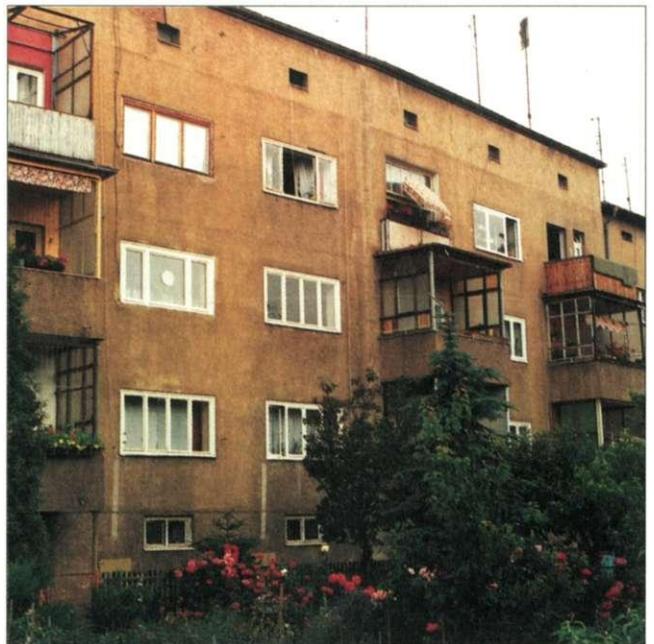
Grundsätzlich akzeptable Windschutzverglasung (Bassermannstraße 3 und 5)

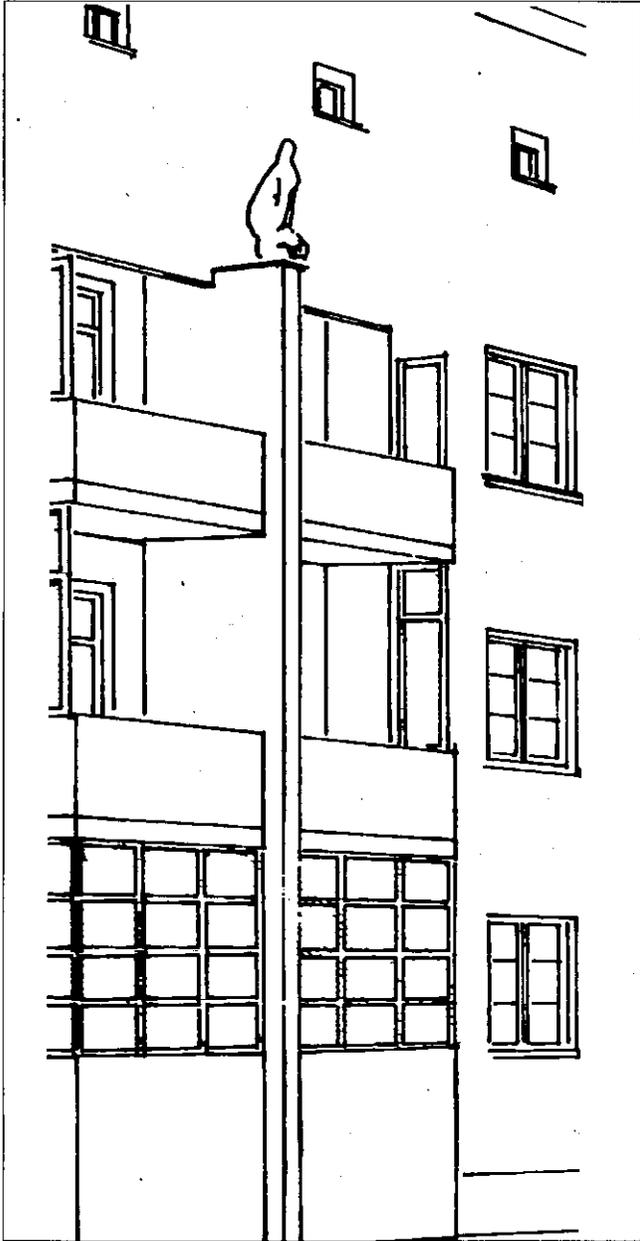
Vorschlag für eine Verglasung und Windschutzelemente am Typ F (Mehringstraße 15-41)

Die Schließung der Erdgeschoßbalkone der Mehringstraße 15-41 ist gestalterisch möglich, das zeigen andere Beispiele, bei denen eine Verglasung von Anfang an vorhanden ist. In den Geschossen darüber müssen die Balkone allerdings offen bleiben, damit das Architekturelement Scheibe und Balkon einschnitt erkennbar bleibt.

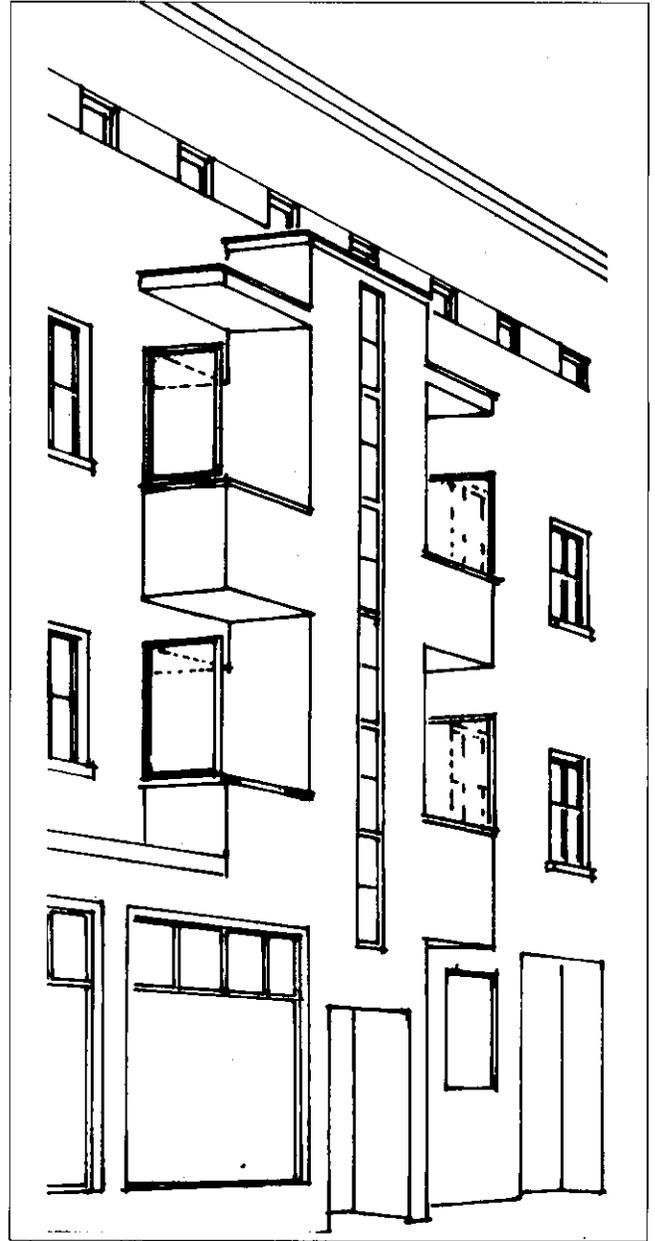
Vorschlag für Windschutzelemente (Karl-Schurz-Straße 3)
