3.6. Fotodokumentation 1993

Die nachstehenden Aufnahmen entstanden 1993 anlässlich einer Gebäudeerfassung der Unteren Denkmalschutzbehörde beim Stadtplanungsamt.

3.7. Farbuntersuchungen

Denkmalbereich Gartenstadt Westernplan / Westernplan 21

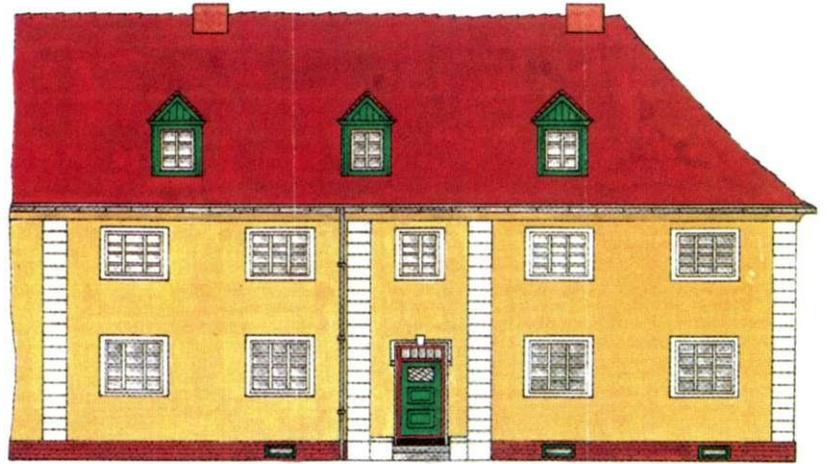
Denkmalbereich Gartenstadt Westernplan
 Farbuntersuchung / Dokumentation
 Objekt: Westernplan I Farbwurf nach Befund
 Bearbeitender Restaurator: Dipl. Rest. Dietmar Sauer

Die Fenster in diesem Bereich sind durchweg weiß gestaltet. Dies wird auch durch ein historisches Foto belegt, das in Übereinstimmung mit dem Befund hier als Beweis gesehen werden kann. Die Ansicht der Straßenseite ist in seiner architektonischen Gesamtform noch erhalten.

Die im Türbereich nachgewiesene Rotfassung ist nicht in der ersten Fassung zu belegen, kann aber als Nachfassung realisiert worden sein. Eine Fixierung auf den Eingangsbereich wäre hier logisch als Komplementärfarbe denkbar. Als Äquivalent zur Steinlage schließt sich hier der Kreis einer durchgehenden Gestaltung der Häuserreihe.

Durch den Neuperputz dieser vorderen Häuser sind bestimmte gestalterische Elemente nicht mehr in das Oberflächengefüge eingebracht worden. Die über den Türen ehemals vorhandenen plastischen Elemente sollten als wesentliches Zierelement wieder eingebracht werden. Die sehr straffe und farbig kaum differenzierte Gestaltung der Häuser lebt durch die vertikale Gliederung der Sandsteinimitate, die lisenenartig den Bau gliedern. Dabei ist im unteren Bereich eine Steinsichtigkeit (roter gebrannter Ziegel) nachgewiesen. Dieses im Tropfbereich umlaufende Gestaltungselement hat auch bauphysikalisch ganz erhebliche Vorteile.

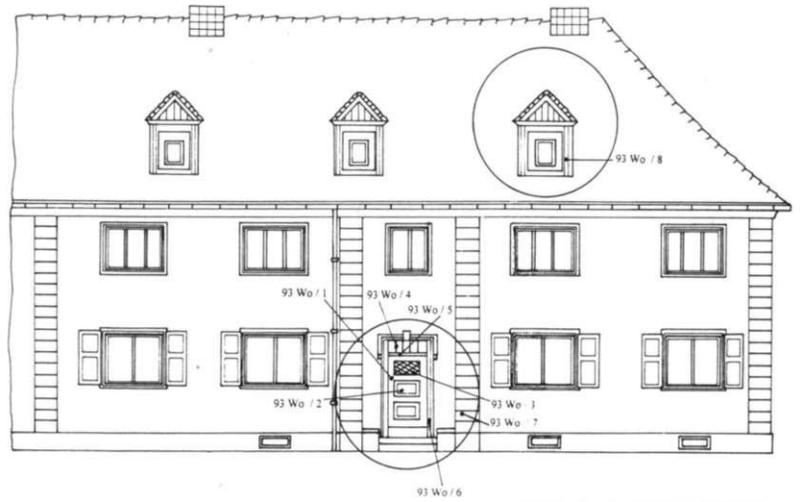
Denkmalbereich Gartenstadt Westernplan
 Farbuntersuchung / Dokumentation
 Objekt: Westernplan I Proben - Entnahme
 bearbeitender Restaurator: Dipl. Rest. Dietmar Sauer

Es ist anzunehmen, daß die Zerstörung durch die Druckwelle eine nicht unerhebliche Schädigung der Außenhaut der gegenüberliegenden Häuser mit sich brachte. So sind zum großen Teil Putze oder Fenster ausgewechselt worden. Das 1924 erbaute Haus zeigt im Türbereich eine klare Befundlage. Eine durchgehende Grünfassung der Tür geht einher mit der Gestaltung der Dachgauben.

In der gliedernden Fensterform lassen sich bereits erhebliche Veränderungen registrieren. In den Nachbarhäusern konnten die untersuchten Bereiche in der Befundung bestätigt werden. Die ehemals als Flucht gedachte Straßensicht ist heute nicht mehr als solche zu erleben. Erst im hinteren Bereich der Straße schließt sich das ehemals angedachte Bild wieder in seiner beidseitigen Bebauung.

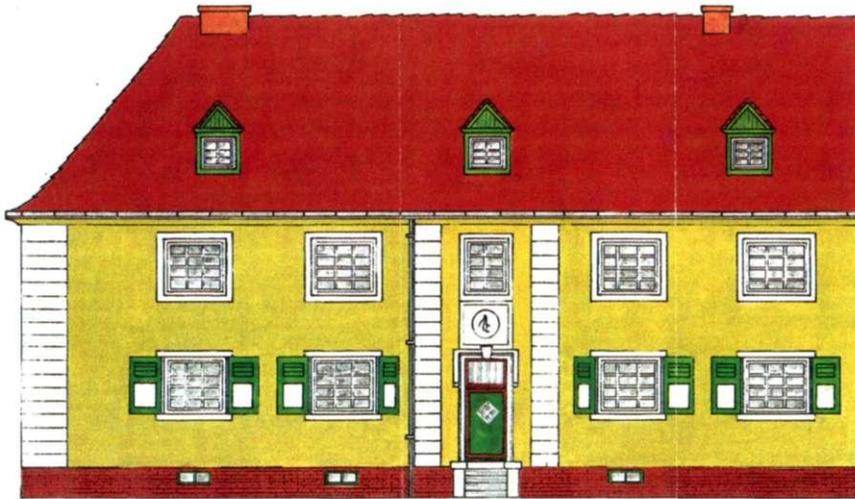
Denkmalbereich Gartenstadt Westernplan
Farbuntersuchung / Dokumentation
Objekt: Westernplan 13 Farbtwurf nach Befund
Bearbeitender Restaurator: Dipl. Rest. Dietmar Sauer

Dieser Teil des untersuchten Straßenbereiches zeigt eine durchgehende klare Befundlage. Neben den originalen plastischen Elementen lassen sich in der Sockelzone die Brandsteinziegel belegen. Sämtliche gestalterischen Bereiche sind analog zum Westernplan 1 gefaßt gewesen. Lediglich in den Fensterläden zeigt sich im Unterschied im Fondbereich eine Gestaltung in Weiß.

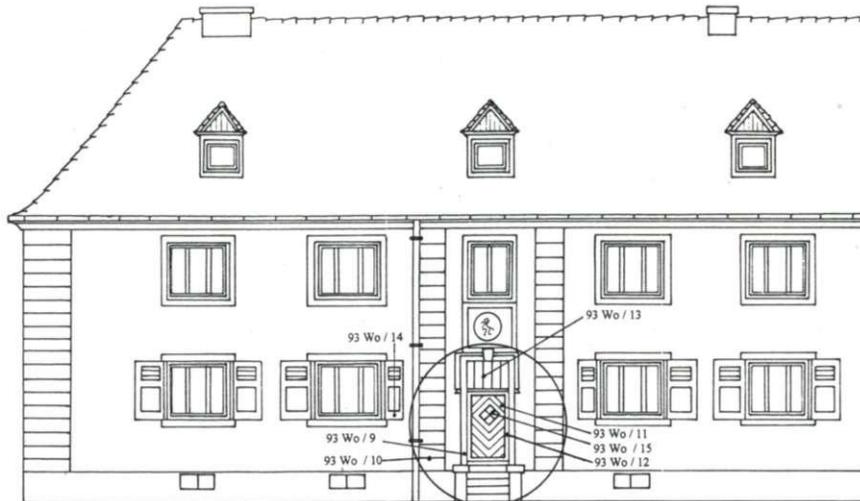
Denkmalbereich Gartenstadt Westernplan
Farbuntersuchung / Dokumentation
Objekt: Westernplan 13 Probenen - Entnahme
Bearbeitender Restaurator: Dipl. Rest. Dietmar Sauer

Die Fenster, ehemals weiß gestaltet, zeigen sich nicht mehr in der ursprünglichen Form. Im Bereich der Stirnseite des Gebäudes Nr. 13 läßt sich noch ein ursprünglich gestaltetes Fenster belegen. Dabei sind die vorgenommenen Eingriffe anhand der Bauakte (Originalzeichnung) sehr gut zu beobachten. Die Feingliedrigkeit der ursprünglich eingebauten Fenster gliedert das Gesamtbild in der Horizontalen. Es sollte wesentlich darauf geachtet werden, die Fenstergliederung in der ursprünglichen Form wieder herzustellen. Der Straßenzug ist im Sinne einer Bauhausarchitektur zwar noch erlebbar, läßt aber die konzeptionelle Straffheit, wie z.B. in Teilen der Siedlung Cracau oder Curie-Siedlung zu belegen, vermissen. Auch die farbige Gestaltung ist hier viel freundlicher und bezogen auf den Charakter dieser Siedlung, die eher eine gewisse Beschaulichkeit vermittelt, angemessen.

Zu beobachten ist ferner, daß erhebliche Veränderungen durch eine wahrscheinlich andere Besitzanbindung und Mieterinteressenvertretung vorgenommen worden sind. Daraus resultierte eine sehr schwierige Befundlage, die zwar zu beweisfähigen Ergebnissen führte, allerdings auch sehr arbeitsintensiv war.

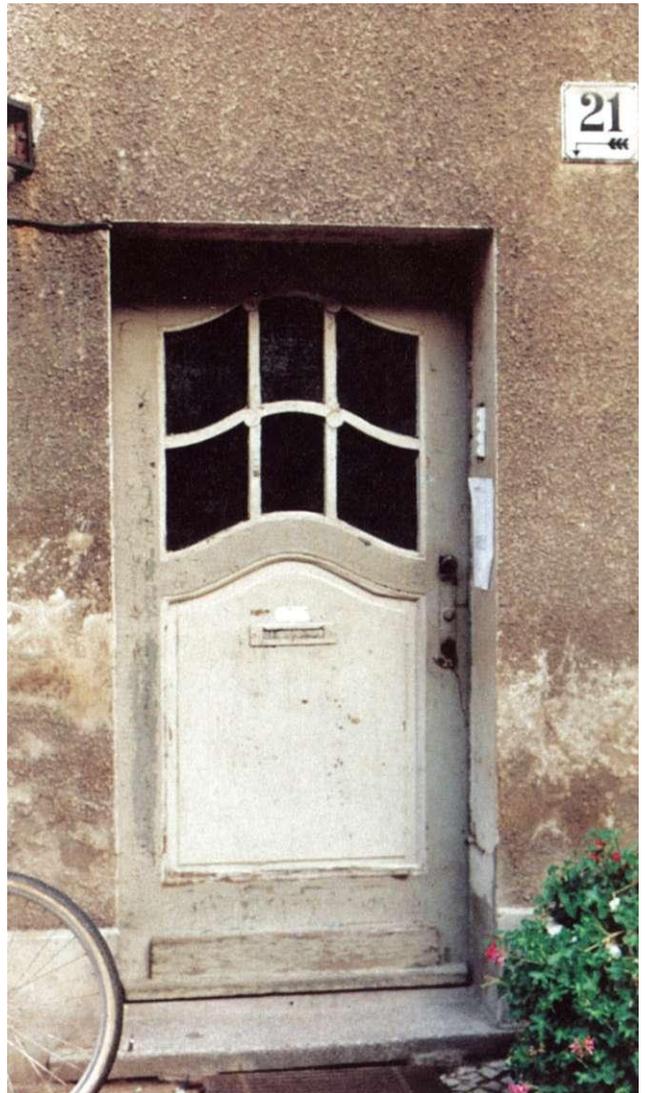
Dok.-Nr.: Wp/21 - 11/93
Foto-Nr.: 93 W-002/22

Der Türbereich folgt nicht der originalen Bauzeichnung. Er zeigt Elemente des Jugendstils und kann als Original bezeichnet werden. Die vielschichtige Fassung (19 Farbschichten) zeigt im Ursprung eine Grünfassung in der gesamten Tür. Sämtliche Bereiche der Tür zeigen eine Unterlegung in Schwarz. Diese sehr dünne Farbschicht ist nicht als Fassung zu sehen.

Die Untersuchungen im Putzbereich zeigen mehrere Farbschichten, die im Original weiß bzw. heilocker im Farbschliff zu erkennen sind. Die sichtbaren Feuchteschäden lassen sich auf eine defekte Dachrinne zurückführen.

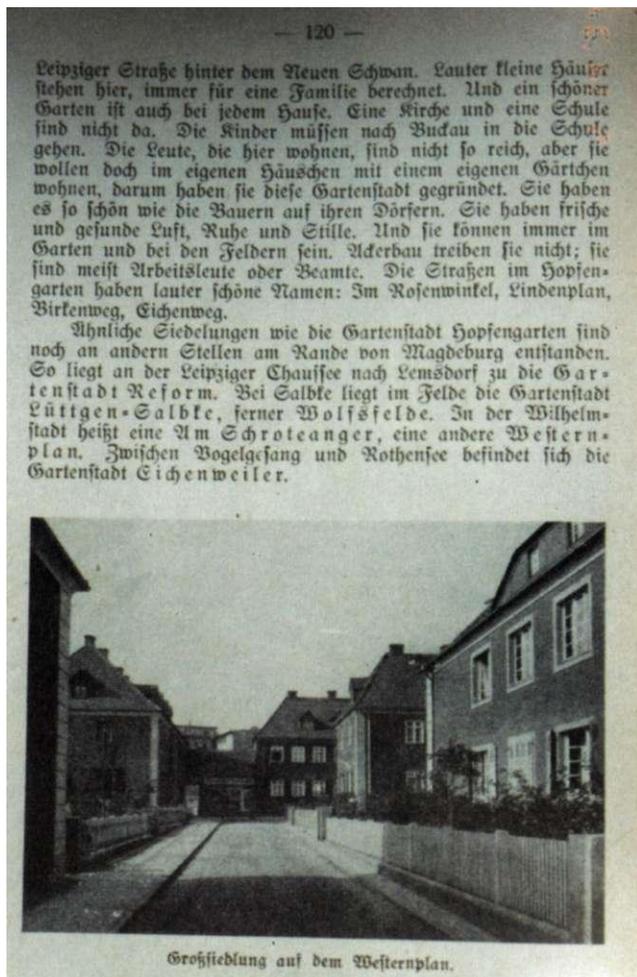
Dok.-Nr.: Wp/21 - 11/93 Siedlung Westernplan
Foto-Nr.: 93 W-002/23

Aus Magdeburger Heimatkunde von Adolf Herwig „Die Stadt Magdeburg“. In der vorhandenen Ansicht sind die Fenster weiß und die Gaupen und Fensterflügel dunkel dargestellt (grün). Die Putzlage erscheint dunkel, die Fensterleibung ist hell.

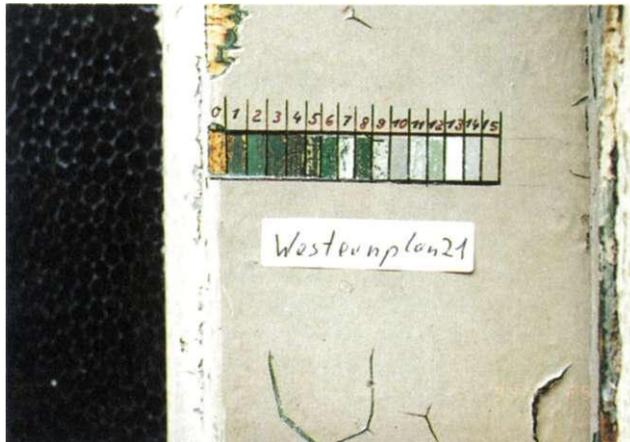
Dok.-Nr.: Wp/21 - 11/93 Siedlung Westernplan
Foto-Nr.: 93 W-002/24

Im Türbereich und in den Fensterstäben sind Freilegungstreppen angelegt worden. Es zeigte sich, daß die unterste originale Fassung nicht abgesetzt ist. Es läßt sich ein dunkles, feuriges Grün belegen. Die vorhandenen Farbschichten (bis 15) unterstreichen die Originalität der Grünfassung.

Die vorhandene Raikarte gibt für die Putzbereiche keine exakten Farbaussagen. Im Mineralputzbereich ist auf eine Firmenfarbkarte zurückgegriffen worden, deren Farbsystem ich bisher in Verwendung hatte.

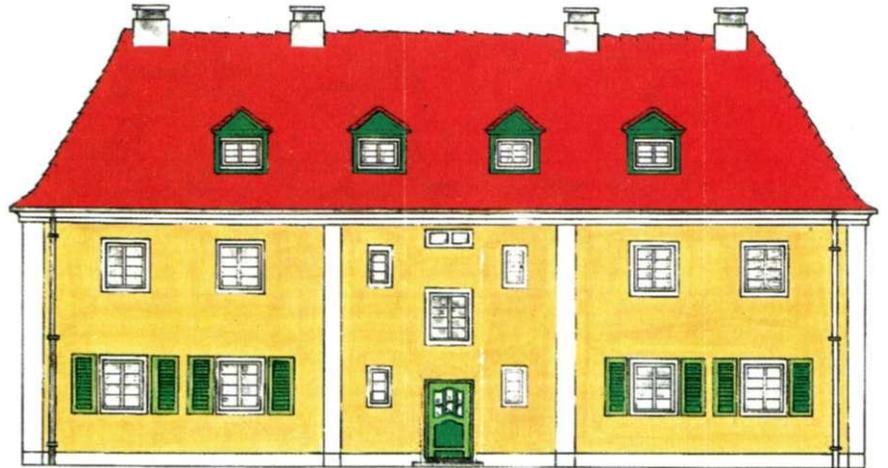
Denkmalbereich Gartenstadt Westernplan
 Farbuntersuchung / Dokumentation
 Objekt: Westernplan 21 Farberwurf nach Befund
 Bearbeitender Restaurator: Dipl. Rest. Diemar Sauer

Eine Aussage zum Sockelbereich war erst verallgemeinernd zum Ende der Untersuchung möglich. Der jetzt dargestellte helle Sockel ist Teil des Befundes, muß aber im Ursprung als steinsichtig angenommen werden. Es bleibt der Entscheidung des jeweiligen Architekten überlassen, hier die Konsequenzen zu ziehen. Da auch keine Aussagen von Bewohnern eingebracht werden konnten, bleibt die ästhetische Entscheidung zur Steinsichtigkeit, die ich aber als Restaurator nicht treffen kann, da die Befundlage, auch wenn sie nicht bestätigt ist, in den anderen Häusern hier Grundlage sein muß.

Die differenzierte Farbigkeit der Türen und Fensterläden entspricht den vorher untersuchten Bereichen des Westernplanes und bindet diese Häuser wieder in ein Gesamtgefüge ein. Die Fensterform ist ebenfalls im Rahmen von Renovierungsleistungen verändert worden und läßt den Wunsch nach einfacher pflegeleichter Handhabbarkeit erkennen. Die Verbreiterung der Ein-scheiben-Fenster und die Verdrängung der Holzklappläden führen dazu, daß den Häusern das Gesicht genommen wird. Die geöffneten Klappläden ergeben mit den Fenstern ein geschlossenes Band und erzeugen eine ganz wesentliche und auch gewollte horizontale Gliederung des Baukörpers.

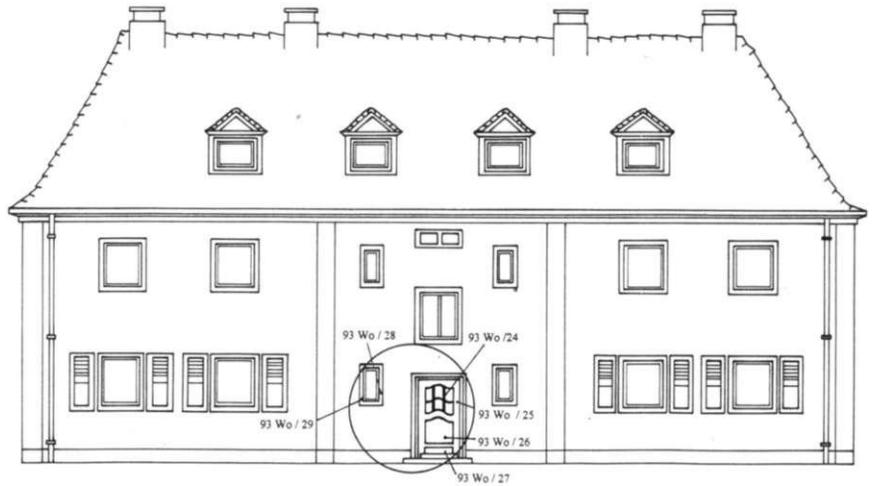
Denkmalbereich Gartenstadt Westernplan
 Farbuntersuchung / Dokumentation
 Objekt: Westernplan 21 Probenen - Entnahme
 Bearbeitender Restaurator: Dipl. Rest. Diemar Sauer

Dieser Straßenzug des Westernplanes unterscheidet sich ganz wesentlich von den vorher untersuchten Bereichen Westernplan 1-13. Dabei ist nicht entscheidend, daß die Häuser zum Teil in eine Dreigeschossigkeit übergehen. Viel wesentlicher erscheint mir hier der Aspekt zu sein, daß für diesen Bereich eine andere Baustilistik zu Grunde liegt. Die freundlich bieder anmutende "Gartenstadt" verliert ihre strenge Gliederung, wie sich letztlich auch durch die Auswahl der Tür darstellt. Diese im ursprünglichen Konzept straffgehaltene Gestaltung der Tür wird zugunsten einer geschwungenen Türform ersetzt. Im wesentlichen drückt sich für mich auch die Farbigkeit als Gesamtkonzept und Stimmungsgefühl in diese "Jugendstilschwüngen". Die Putzuntersuchung zeigte nur einen weißen gegüllbten Putz, der aber nicht vorstellbar ist. Es erscheint selbst auf dem Schwarz-Weiß Foto eine erhebliche Graubstufung vorzuliegen, die vom hellen Putz abdriftet. Leider kann in den unteren Bereichen ebenfalls keine Aussage getroffen werden.
