Protokoll

Betrifft: Artenschutzfachliche Untersuchung für das Bebauungsplangebiet Nr. 237-4 „Maybachstraße“ in der Landeshauptstadt Magdeburg, Prüfung vorhandener Quartierstrukturen (Winterquartiere) von Fledermäusen auf deren Eignung

Termin: 27. Februar 2018, ab 10:00 Uhr

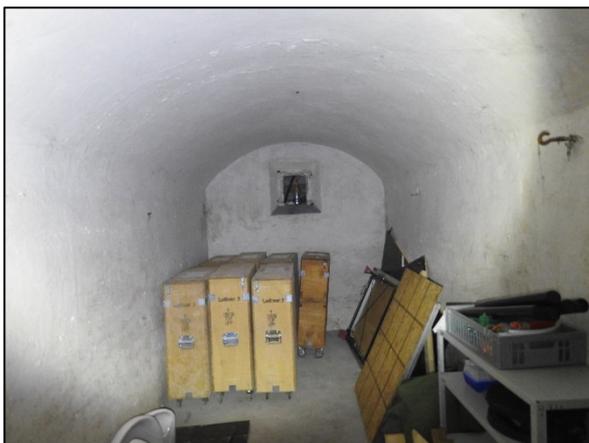
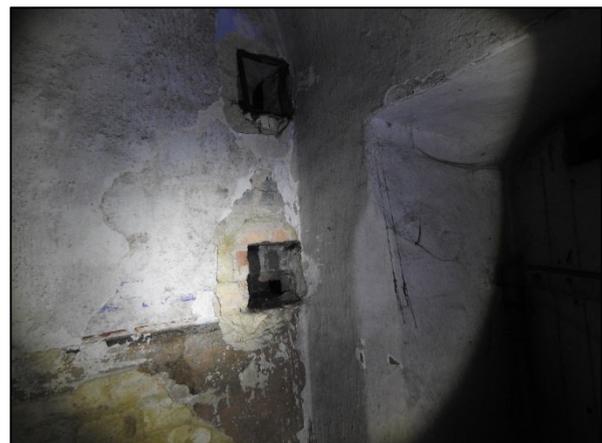
Abb. 9 a & b: Als Abstellraum genutztes Gewölbe (links) und darin vorhandene Abzugs- bzw. Lüftungsschächte als mögliche Strukturen für Fledermäuse (rechts) (27.02.2018)

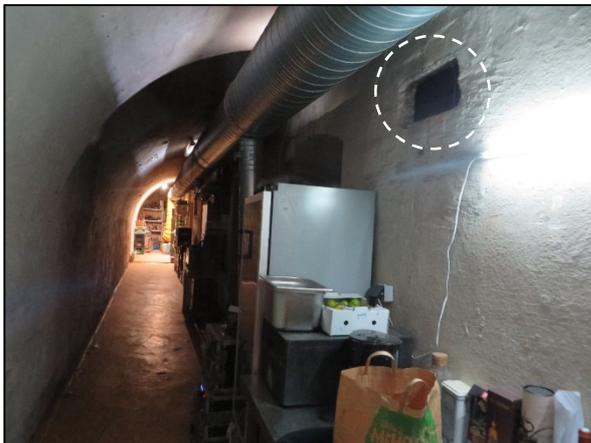
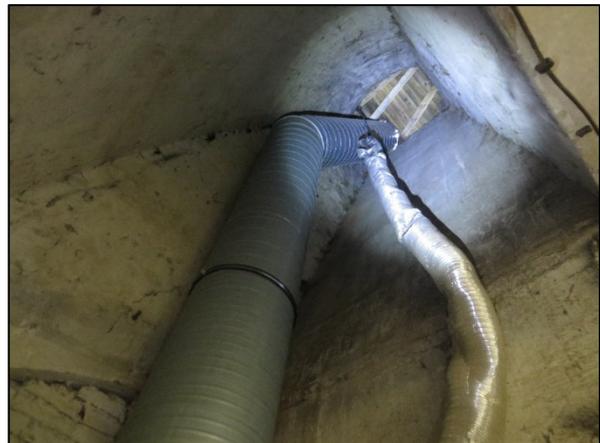
Abb. 11 a & b: Durchgehender Hinterlüftungsschacht im Tanz- und Nachtclub mit Nischen/ Halbhöhlungen (links) sowie mit Brettern verschlagener Hauptabzugsschacht (rechts) (27.02.2018)

Es konnten keine Nachweise von Fledermäusen oder Vögeln oder Hinweise auf deren frühere Anwesenheit festgestellt werden. Aufgrund der Umgestaltung und Umnutzung der durch den Nachtclub „Insel der Jugend“ beanspruchten Kasematten wird für diese eine Nutzung durch Vögel oder Fledermäuse im Wesentlichen ausgeschlossen.

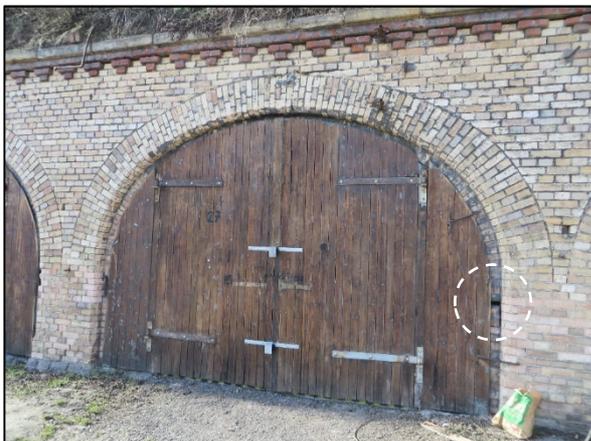
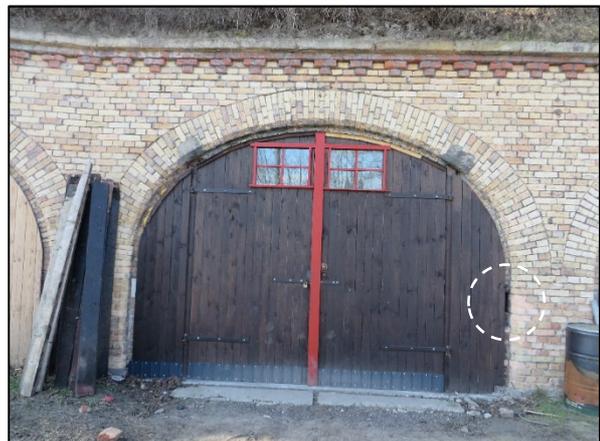
Für die übrigen Kasematten am Kavalierhof existieren zwar vereinzelt potentiell nutzbare frostfreie Schlupfwinkel; jedoch bestehen bis auf wenige Ausnahmen (siehe folgende Abb.) kaum regelmäßig freie Zugänge zu den alten Gewölben am Kavalierhof.

Abb. 12 a & b: Vereinzelt potentielle Zugänge zu den Reverskasematten (27.02.2018)

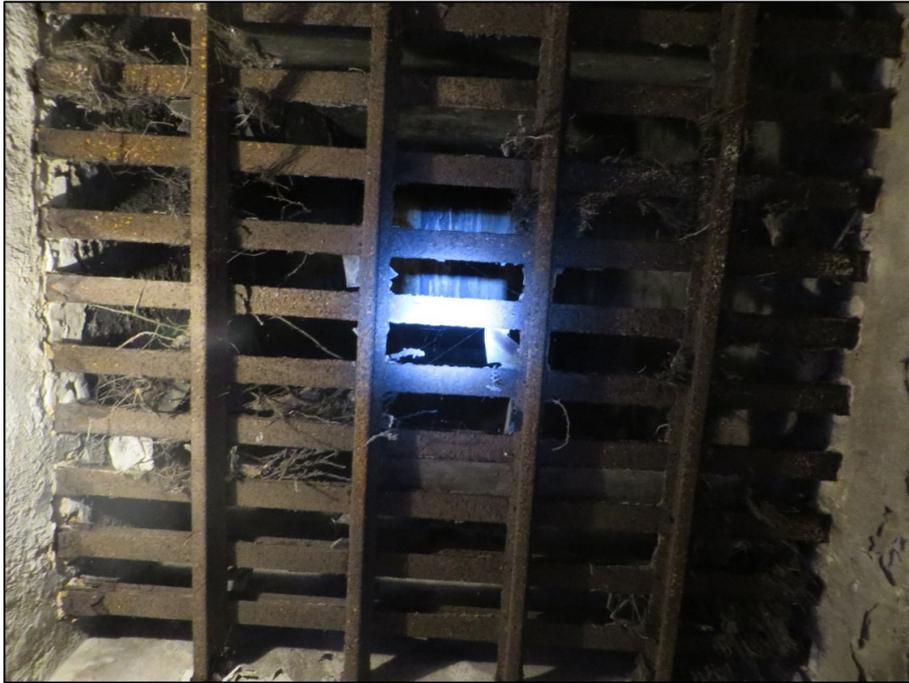
Im rechten Nebengang, welcher zentral von der Poterne abgeht, wurde ein nach oben verschlossener und nach unten vergitterter Belüftungsschacht gesichtet, der zwar theoretisch zur Quartiernutzung für Fledermäuse geeignet ist, dessen Nutzung jedoch aufgrund der fehlenden Zugänglichkeit ausgeschlossen wird.

Abb. 15: Ehemaliger Belüftungsschacht im rechten Nebengang der Poterne (27.02.2018)

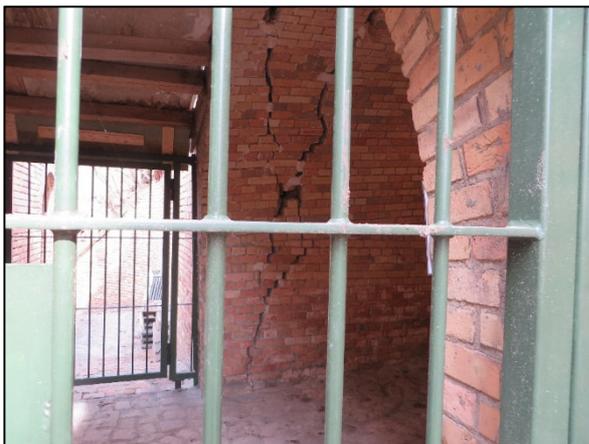
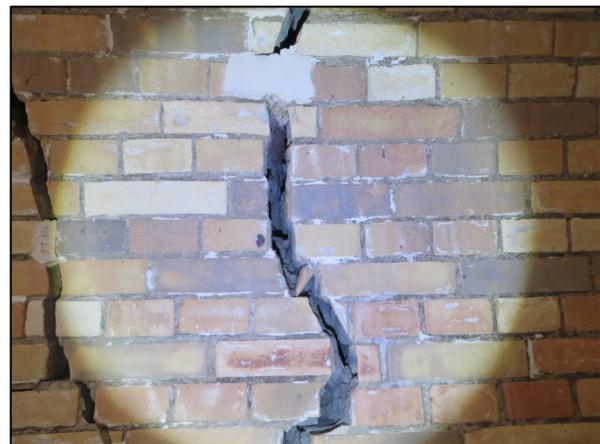
Eine tiefen Mauerspalte der Poterne am Kreuzgang zwischen Poterne und Hauptgrabenmauer stellt ein potentielles Fledermausquartier dar. Aufgrund der nicht vorhandenen Frostfreiheit und der Zugluftanfälligkeit wird es nur als potentielles Sommerquartier eingeschätzt.

Abb. 16 a & b: Potentielles Spaltenquartier im Mauerwerk zwischen Poterne und Hauptgrabenmauer (27.02.2018)

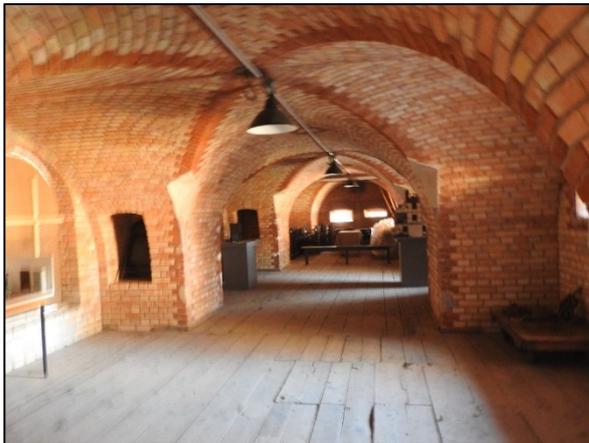
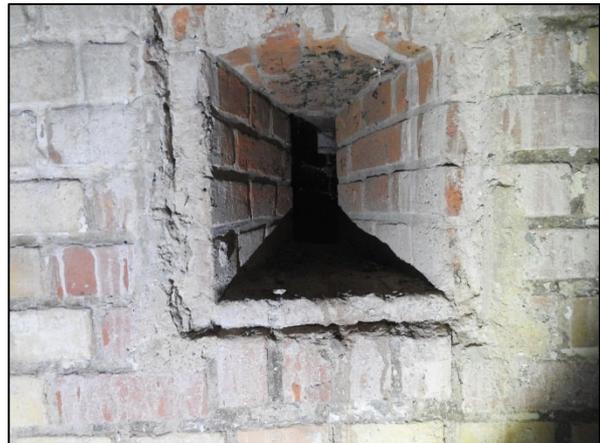
Innerhalb der Doppelkaponniere sind zwei Ebenen vorhanden. Die obere Ebene stellte sich bei der Begehung als relativ trocken dar. Die Eignung für Fledermäuse wird hier als eher gering eingeschätzt. In der unteren Ebene war es feuchter und dunkler als in der oberen Ebene. Zudem sind in den zugemauerten Sicht- bzw. Schießscharten, Abzugsschächten und im Balkengefüge der Decke potentiell von Fledermäusen nutzbare Schlupfwinkel vorhanden. Bei der Begehung wurden wie in der gesamten Doppelkaponniere keine Hinweise auf Fledermäuse oder Anwesenheitsspuren derselben festgestellt; dennoch wird die untere Ebene eher als für Fledermäuse geeignet eingeschätzt.

Abb. 18 a & b: 1. Obergeschoss der Doppelkaponniere (links) und Sicht- bzw. Schießscharten im Erdgeschoss als potentielle Schlupfwinkel für Fledermäuse (27.02.2018)

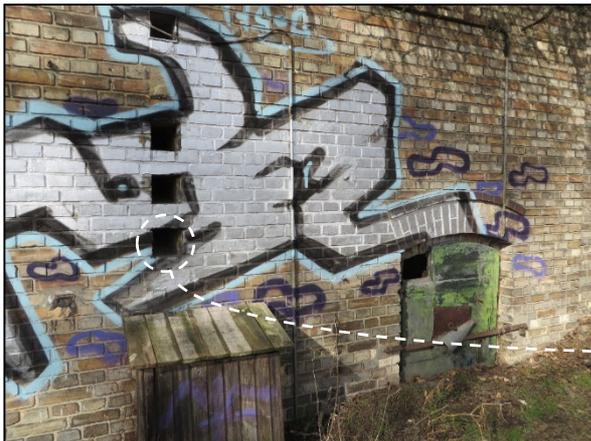
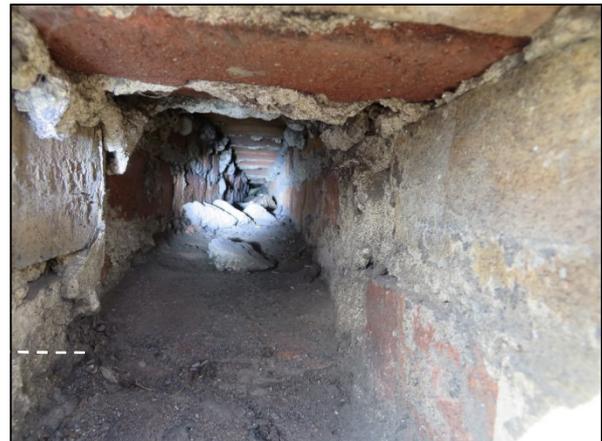
Abb. 23 a & b: Offene Belüftungsschächte an der Außenfassade des Magazins (27.02.2018)

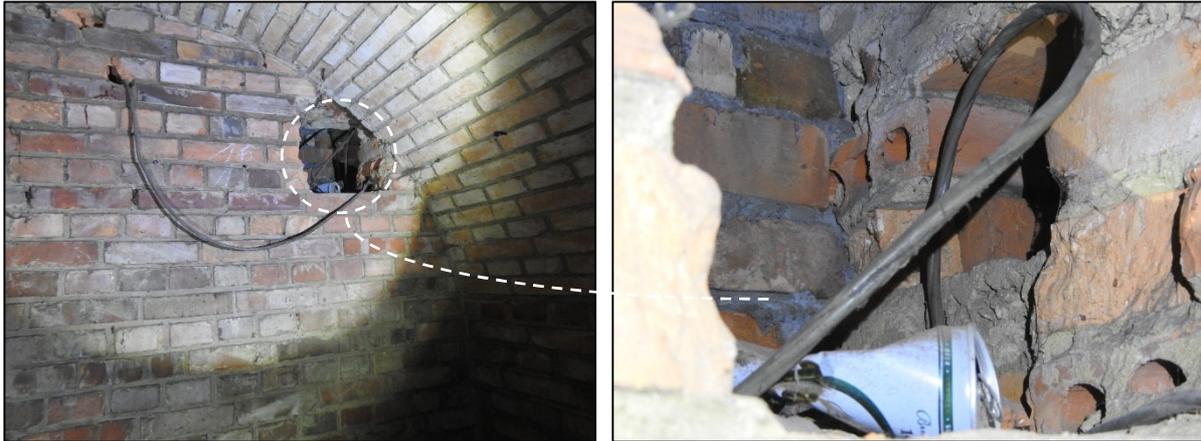
Abb. 25 a & b: Vom umlaufenden Hinterlüftungsgang frei zugängliche Belüftungsschächte mit offenen Mehrkammersteinen als typische potentielle Fledermausquartiere (27.02.2018)

Vor allem in den Belüftungsanlagen des alten Festungsteils wurde aufgrund struktureller Gegebenheiten (Mehrkammersteine, sonstige Hohlräume) mit einer Anwesenheit überwinternder Fledermäuse gerechnet. Obwohl die Räumlichkeiten grundsätzlich Quartierpotentiale für Fledermäuse bieten, wurden am Tag der Begehung keine Individuen oder Hinweise auf deren Vorkommen festgestellt. Gründe dafür könnten die infolge der Hinterlüftung zu geringe Luftfeuchtigkeit innerhalb des Magazins sowie die in den offenen Belüftungsanlagen herrschende Zugluft sein.

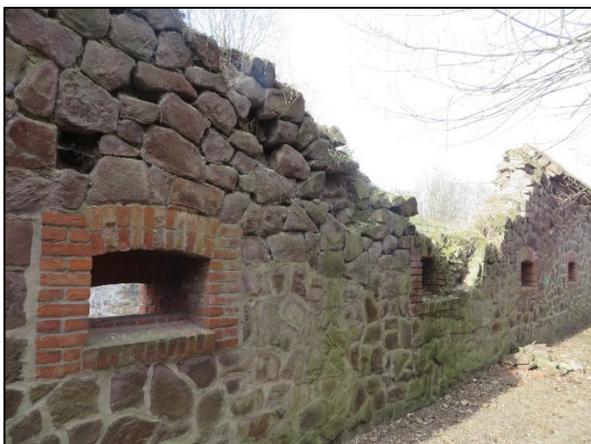
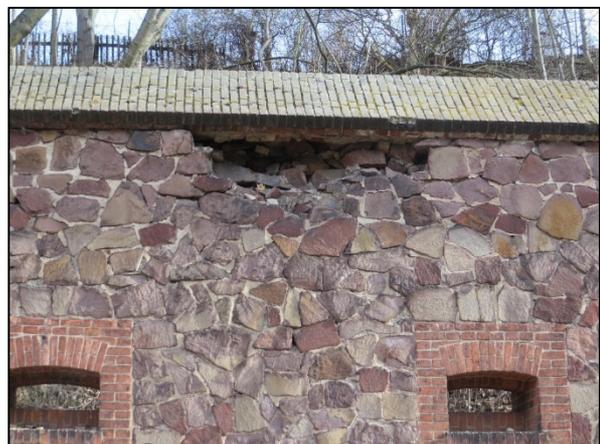
Unsanierte / eingefallene Abschnitte im Mauerwerk wie auch in den sanierten Abschnitten zum Teil belassene Nischen / Höhlungen können Fledermäusen oder Vögeln als Sommerquartier oder Niststandort dienen. Nach- oder Hinweise auf die Nutzung durch Fledermäuse wurden nicht festgestellt. Aufgrund der Struktur einzelner Abschnitte der Mauer kann eine gelegentliche Nutzung im Sommerhalbjahr aber nicht ausgeschlossen werden. Besonders im nördlichen Abschnitt der Mauer wurden mehrere ältere Nester, die unter anderem der Gebirgsstelze (*Motacilla cinerea*) zugeordnet werden, festgestellt.

Abb. 28 a & b: Unsanierte, unverfugte Mauerabschnitte südlich der Doppelkaponniere mit potentiellen Nischen und Halbhöhlungen für Vögel bzw. Sommerquartiere für Fledermäuse (27.02.2018)

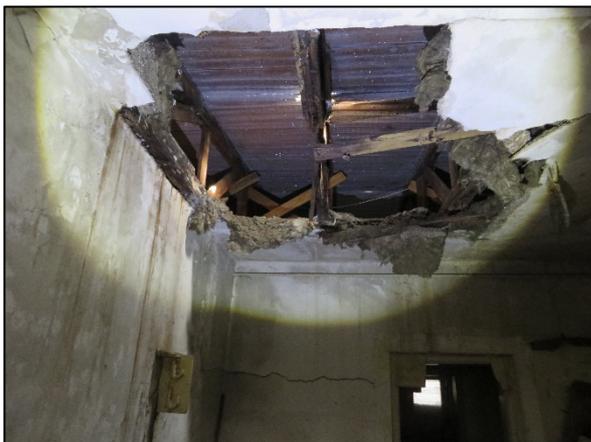
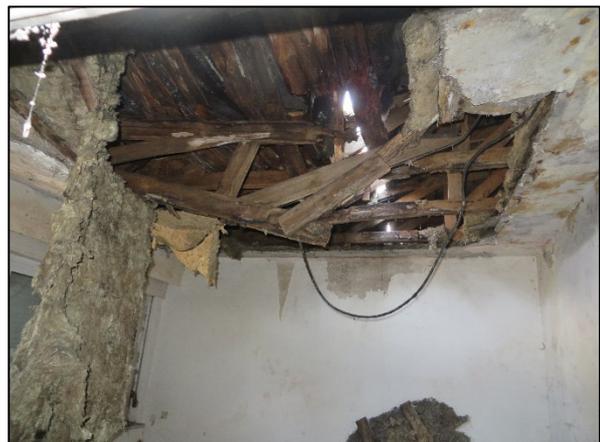
In mehreren Räumlichkeiten sind die Decken stellenweise eingefallen. Im Dachstuhl sind Spuren des nächtlichen Frostes deutlich zu erkennen (siehe folgende Abb.). Besonders im Erdgeschoss sind die Räume nicht frostsicher und an den Außenmauern bzw. im Dachstuhl stellenweise zugluftgefährdet.

Abb. 33 a & b: Mit Frost überzogenes Dachgebälk (links) und eingefallener Dachabschnitt im Nordteil des Gebäudes (rechts) (27.02.2018)

Aufgrund der baulichen Situation und der nicht gegebenen Frostsicherheit ist das Gebäude als Überwinterungsquartier ungeeignet. Eine gelegentliche Nutzung im Sommerhalbjahr kann nicht ausgeschlossen werden.

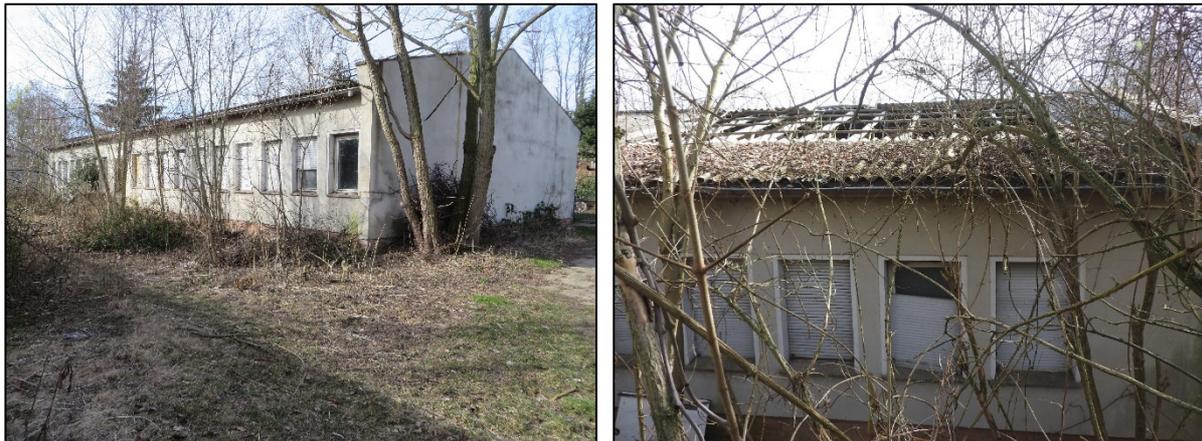
Die Dachabdeckung des eingeschossigen Gebäudes ist abschnittsweise infolge von Sturmschäden oder Verfall nicht mehr vorhanden. Wegen Einsturzgefahr wurde das Gebäude nicht betreten.

Abb. 35 a & b: Außenansicht des Gebäudes von der ehemaligen Zufahrt (links) und freigelegter Dachabschnitt (rechts) (27.02.2018)

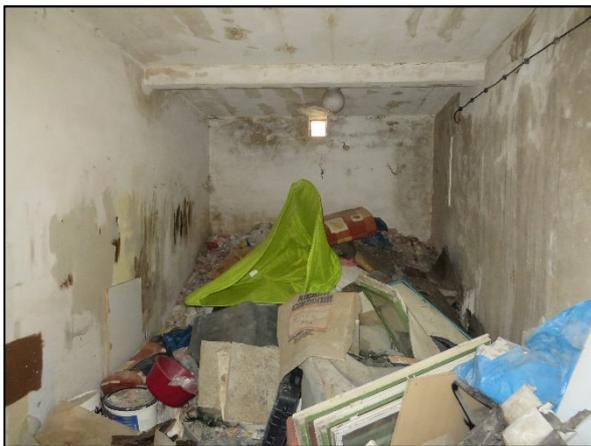
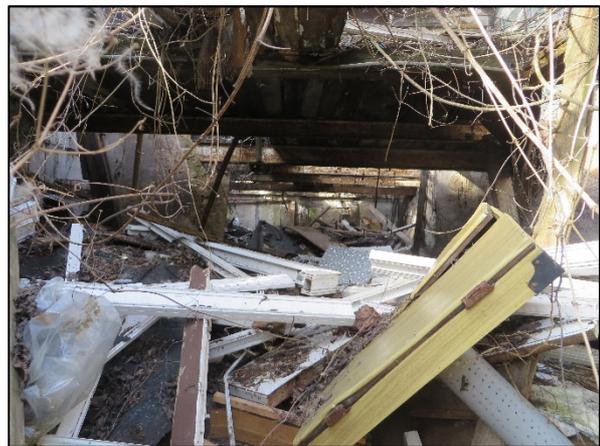
Abb. 39 a & b: Blick in teils eingestürzte Garagen und Schuppen (Komplex 1) (27.02.2018)

Es wurden keine direkten oder indirekten Hinweise auf eine Nutzung durch Fledermäuse oder Vögel festgestellt. Auch für diese Gebäude wird nach äußerlicher Sichtung eingeschätzt, dass sie als Fledermauswinterquartiere aufgrund von Frostgefahr und Zugluftanfälligkeit nicht geeignet sind. Eine gelegentliche Nutzung freier Hangplätze / ggf. vorhandener Schlupfwinkel als Sommerquartier sowie als Brutstandort kann jedoch nicht ausgeschlossen werden.

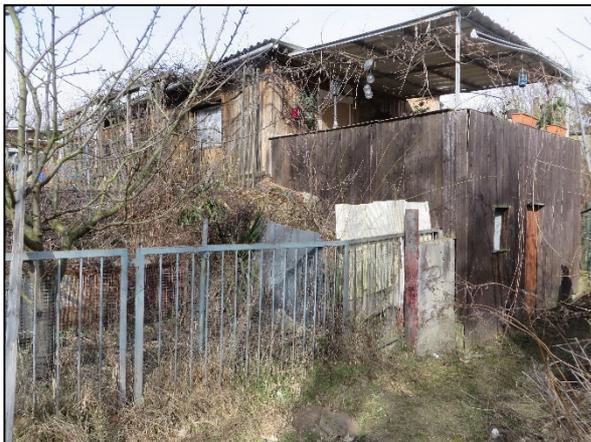
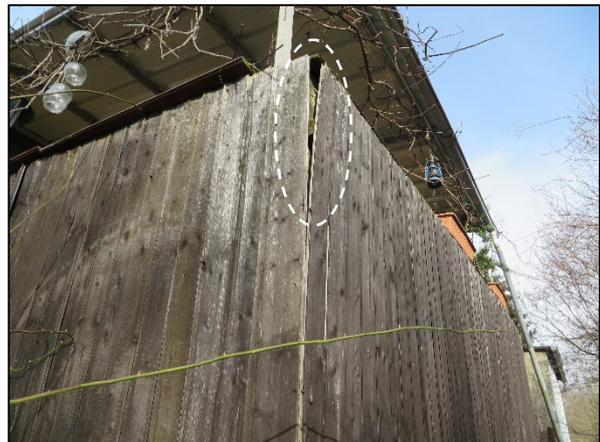
Abb. 46 a & b: Wohngebäude /Gartenlaube im Norden des B-Plan-Gebietes. Rechts ist eine mögliche Einschluöffnung für Fledermäuse hinter dem Bretterschlag der Terrasse hervorgehoben. (27.02.2018)

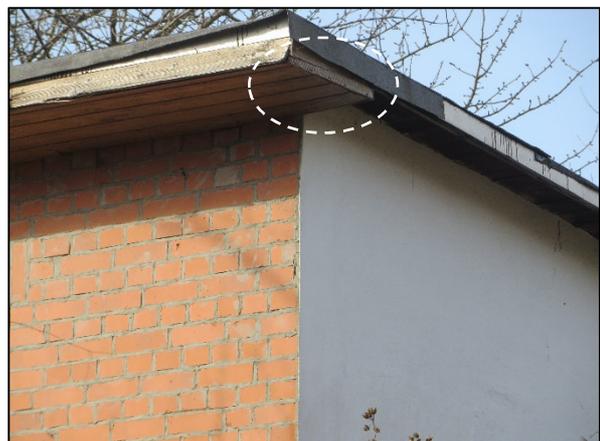
Abb. 47 a & b: Gartenlaube im Norden des B-Plan-Gebietes. Rechts ist eine möglicherweise vorhandene Einschluöffnung zum Flachdachkasten hervorgehoben. (27.02.2018)
