## Begründung zum Entwurf zum Bebauungsplan Nr. 241-1

### BREITER WEG SÜDABSCHNITT / DANZSTRASSE

Stand: März 2015

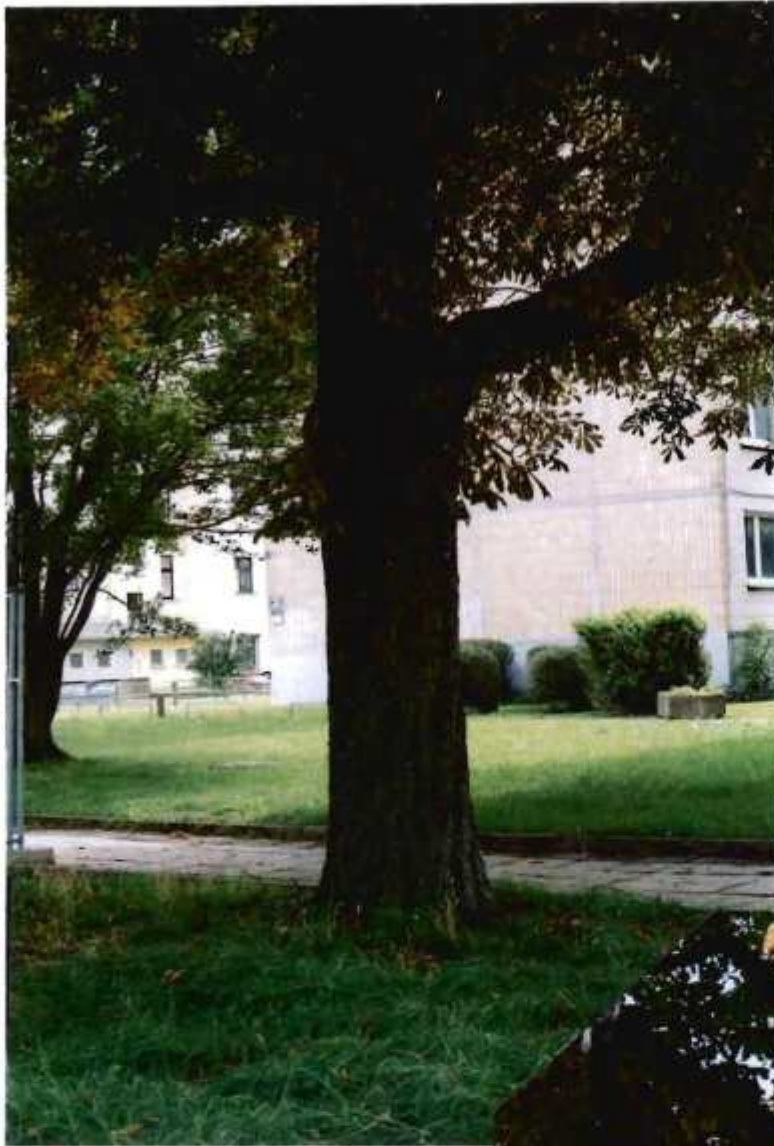
**Baumstandort: Roßkastanie (01)**  
**Defektsymptome und Auffälligkeiten**  
 - Rindenfalten mit eingeschlossener Rinde;  
 - Rindenrisse und Rindenabstossung;  
 - Tiefer Kronenansatz.

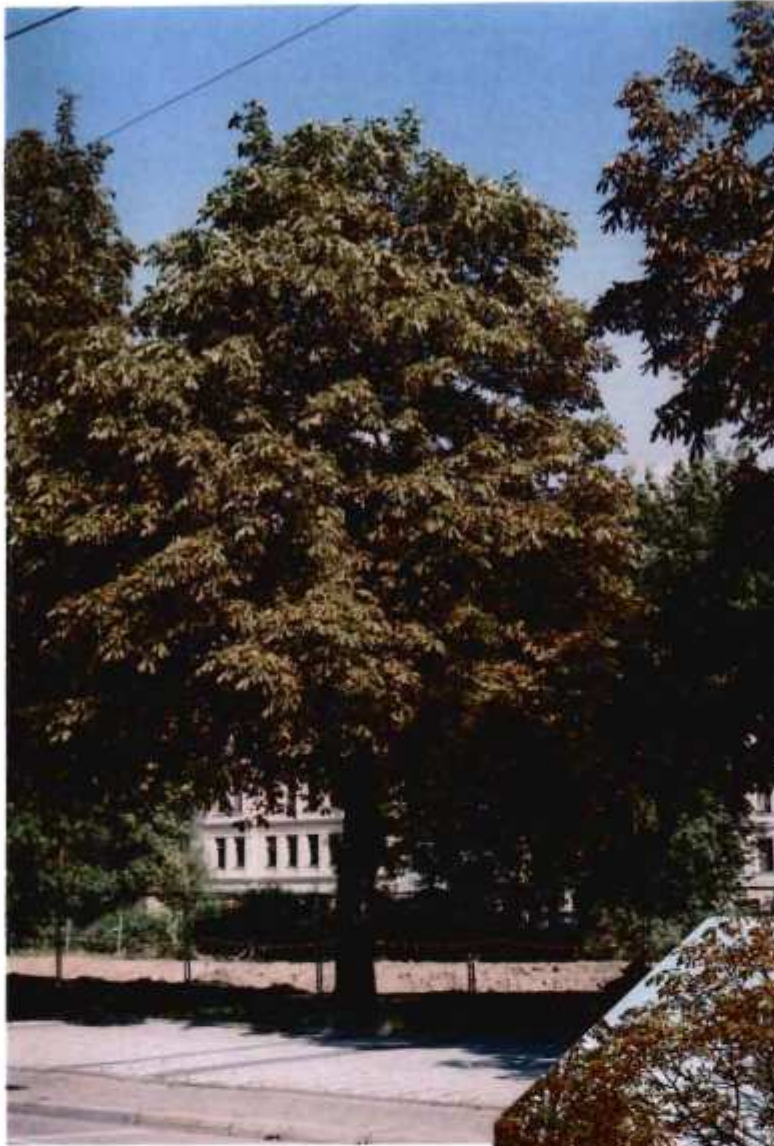
**Baumstandort: Roßkastanie (02)**  
**Defektsymptome und Auffälligkeiten**  
 - Wachstum und Entwicklung arttypisch;  
 - Vitalitätszustand nachlassend;  
 - geringes Aufkommen von toten und absterbenden Zweigen und Ästen im Fein-, Schwach- und Grobastbereich;  
 - Befall durch Kastanienminiermotte.

**Maßnahme:** Laub aufnehmen und beseitigen.

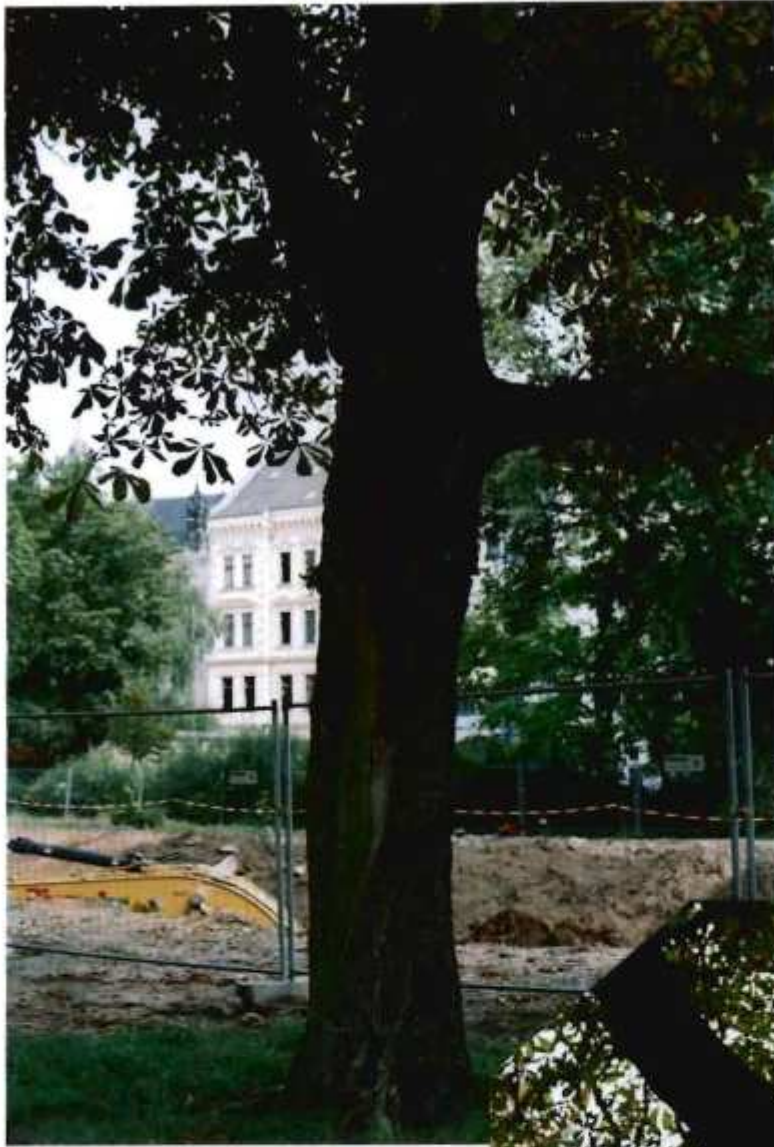
Baumstandort: Roßkastanie (02)  
Defektsymptome und Auffälligkeiten  
- Rindenfalten mit eingeschlossener Rinde;  
- Rindenrisse und Rindenabstossung;  
- Tiefer Kronenansatz.

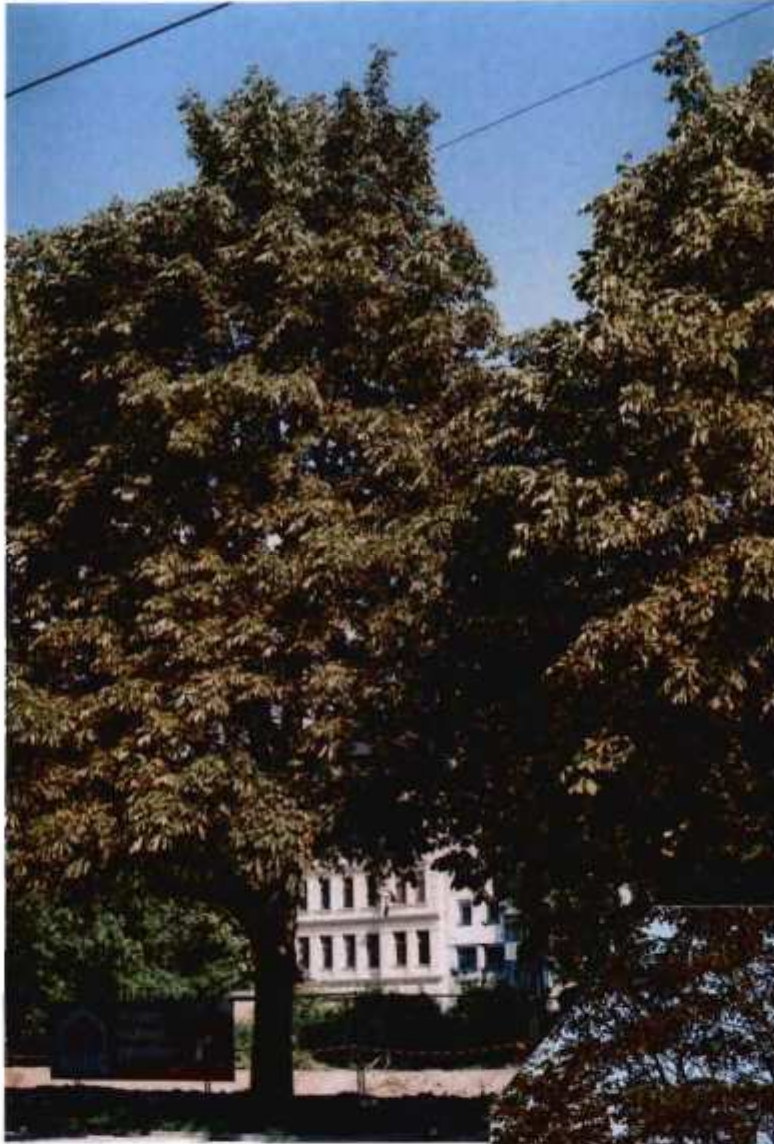
**Baumstandort: Roßkastanie (03)**  
**Defektsymptome und Auffälligkeiten**  
 - Wachstum und Entwicklung gestört;  
 - Vitalitätszustand nachlassend;  
 - geringes Aufkommen von toten und absterbenden Zweigen und Ästen im Fein-, Schwach- und Grobastbereich;  
 - Astabrisse abbruchseitig;  
 - Befall durch Kastanienminiermotte.

**Maßnahme:** Laub aufnehmen und beseitigen.

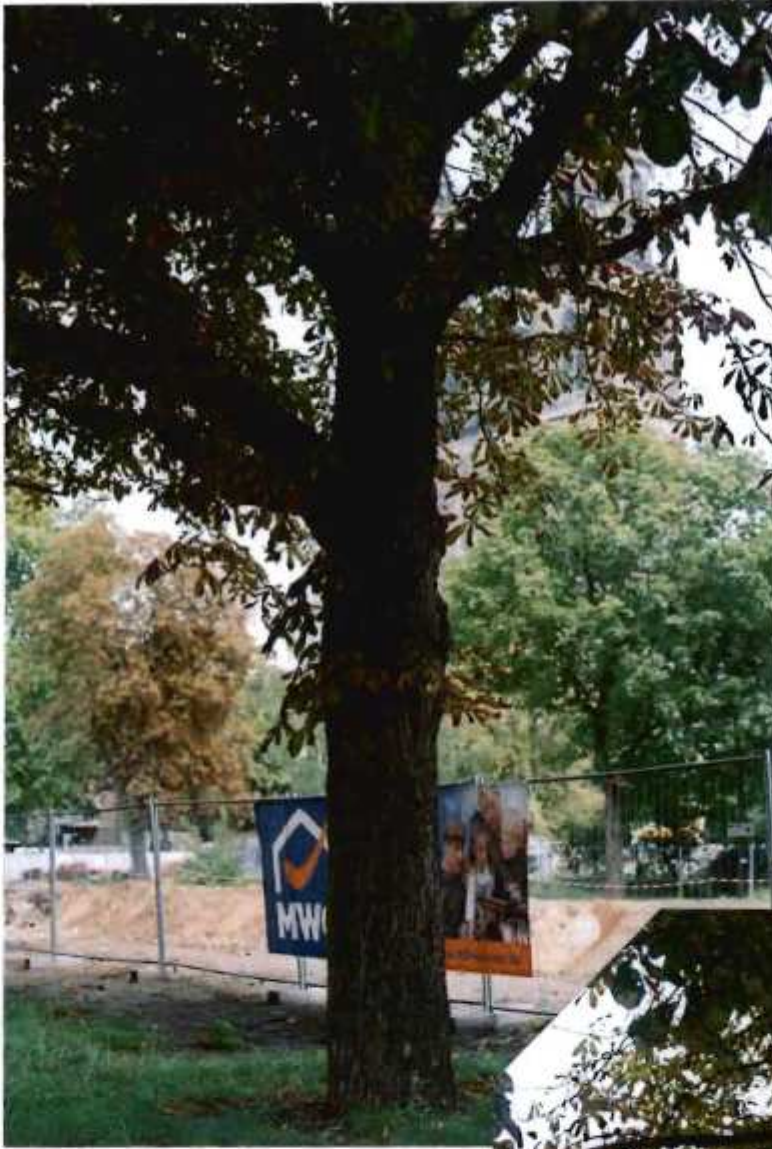
**Baumstandort: Roßkastanie (03)**  
**Defektsymptome und Auffälligkeiten**

- Stammnahe Ästungswunden mit Fäuleentwicklung;
- Rindenfalten mit eingeschlossener Rinde;
- Rindenrisse und Rindenabstossung;
- Tiefer Kronenansatz.

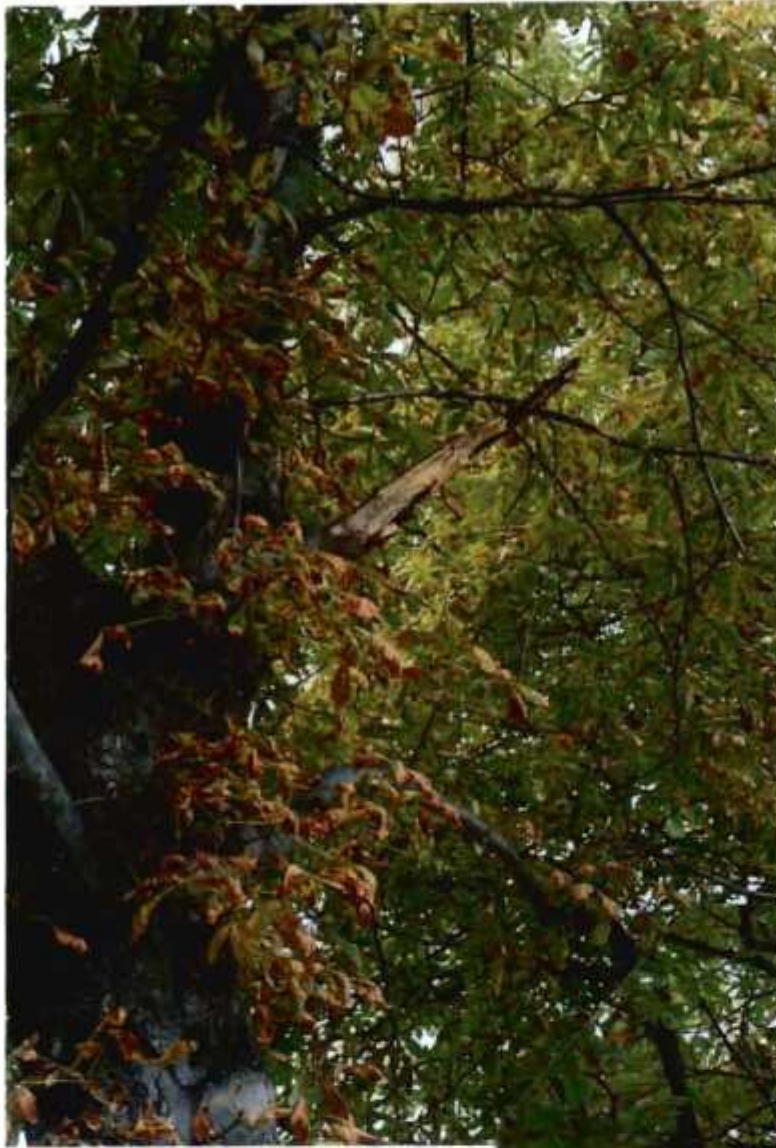
**Baumstandort: Roßkastanie (04)**  
**Defektsymptome und Auffälligkeiten**  
 - Stammnahe Ästungswunden mit Fäule-  
 entwicklung;  
 - Starkastabrisse abbruchseitig.

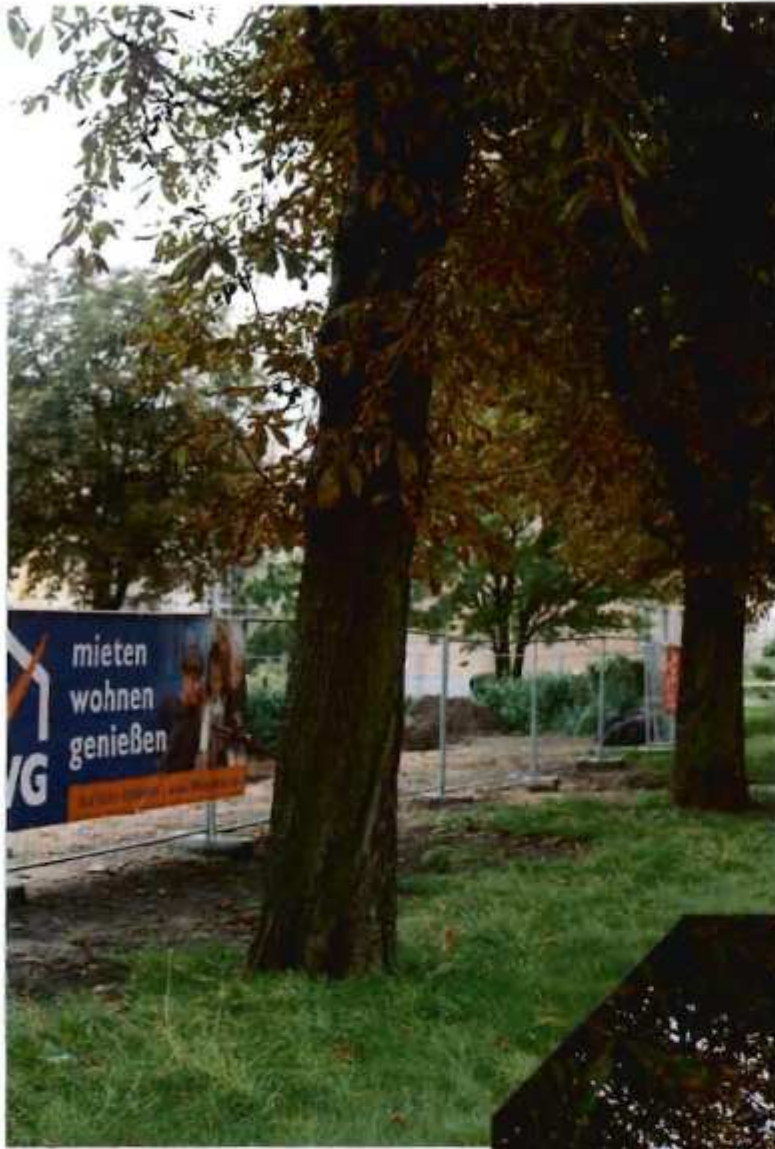
**Baumstandort: Roßkastanie (04)**  
**Defektsymptome und Auffälligkeiten**  
 - Stammnahe Ästungswunden mit Fäuleentwicklung;  
 - überwallter Drehriss;  
 - Rindenfalten mit eingeschlossener Rinde;  
 - Rindenrisse und Rindenabstossung.

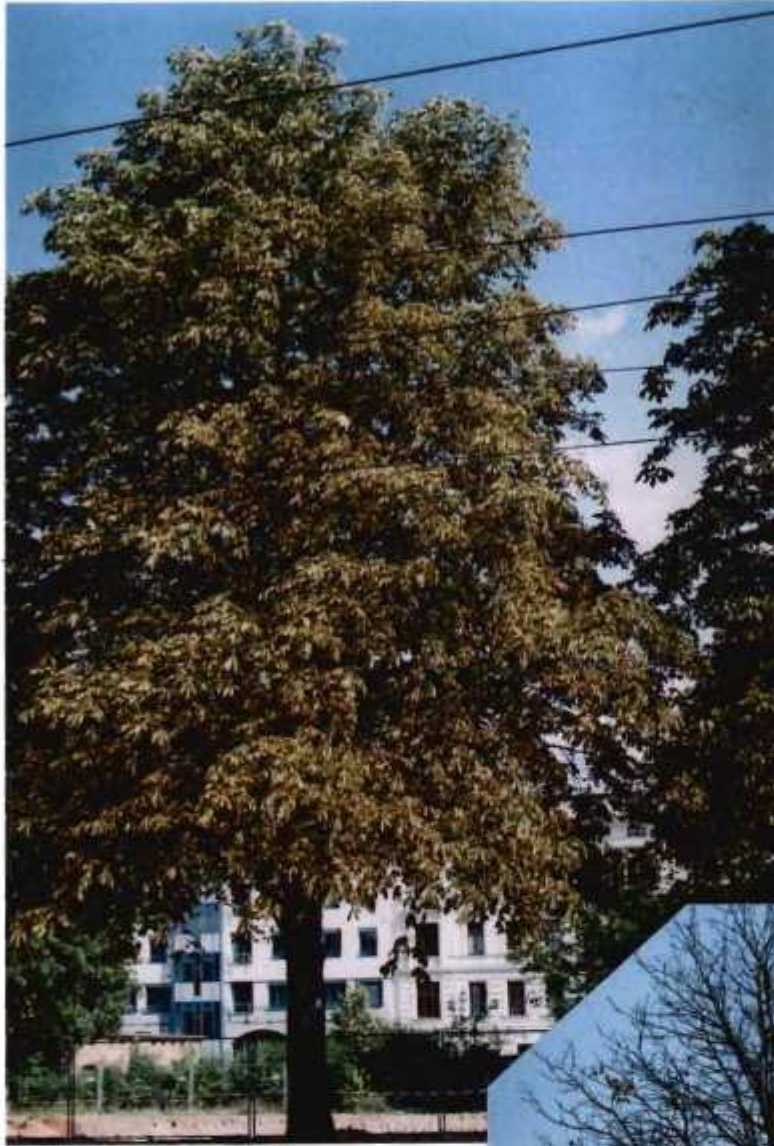
**Baumstandort: Roßkastanie (05)**  
**Defektsymptome und Auffälligkeiten**  
 - Wachstum und Entwicklung arttypisch;  
 - Vitalitätszustand nachlassend;  
 - geringes Aufkommen von toten und absterbenden Zweigen und Ästen im Fein-, Schwach- und Grobastbereich;  
 - Astabrisse abbruchseitig;  
 - Befall durch Kastanienminiermotte.

**Maßnahme:** Laub aufnehmen und beseitigen.

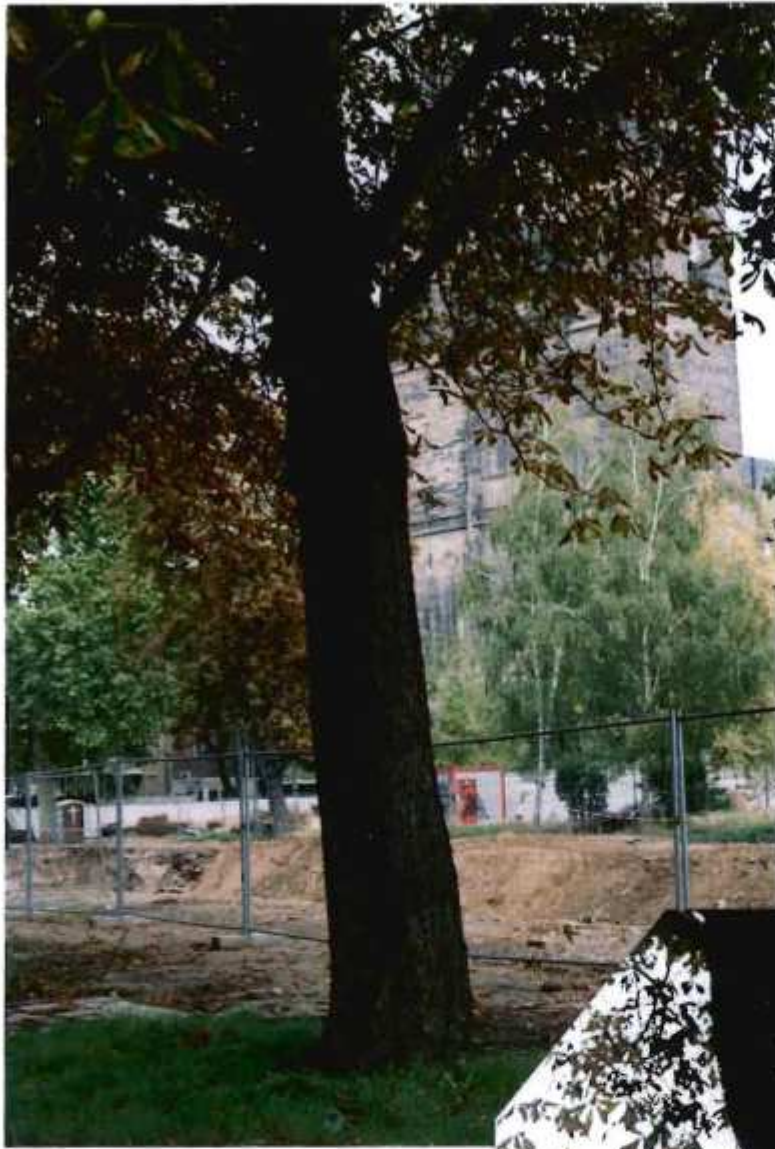
Baumstandort: Roßkastanie (05)  
 Defektsymptome und Auffälligkeiten  
 - Stammnahe Ästungswunden mit Fäule-  
 entwicklung;  
 - Rindenrisse und Rindenabstossung.

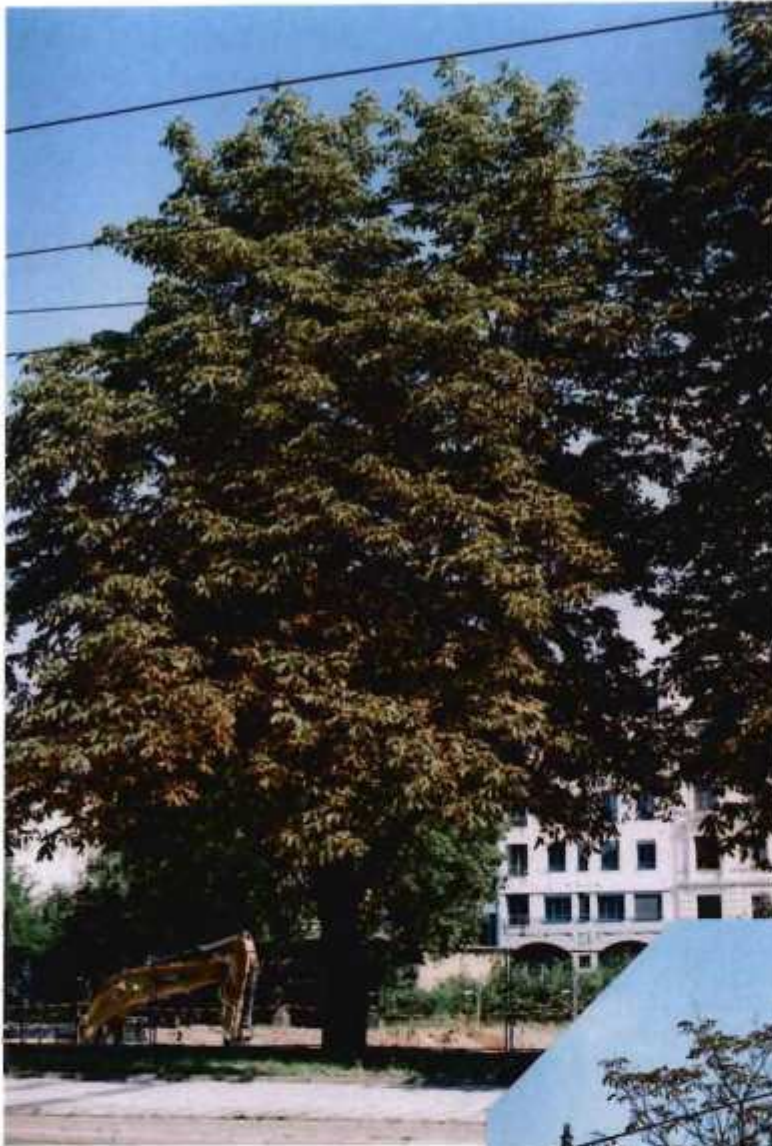
**Baumstandort: Roßkastanie (06)**  
**Defektsymptome und Auffälligkeiten**  
 - Wachstum und Entwicklung arttypisch;  
 - Vitalitätszustand nachlassend;  
 - geringes Aufkommen von toten und absterbenden Zweigen und Ästen im Fein-, Schwach- und Grobastbereich;  
 - Astabrisse abbruchseitig;  
 - Befall durch Kastanienminiermotte.

**Maßnahme:** Laub aufnehmen und beseitigen.

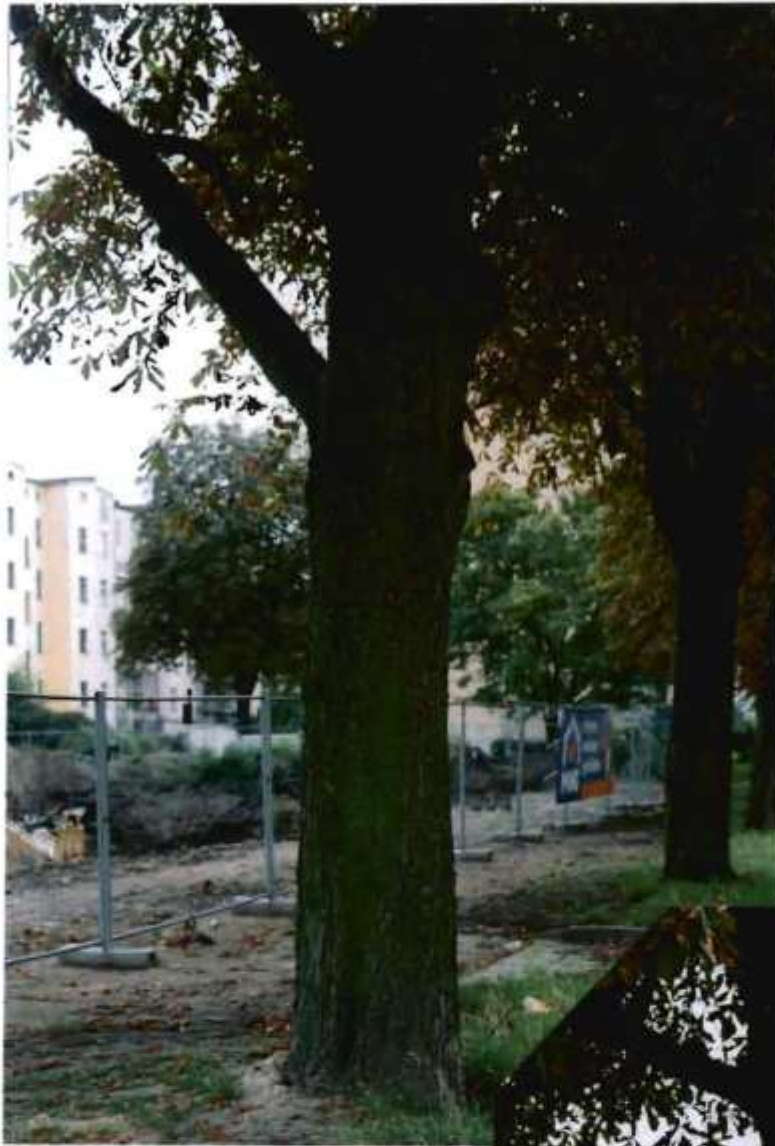
**Baumstandort: Roßkastanie (06)**  
**Defektsymptome und Auffälligkeiten**  
 - Rindenfalten mit eingeschlossener Rinde;  
 - Rindenrisse und Rindenabstossung;  
 - Tiefer Kronenansatz.

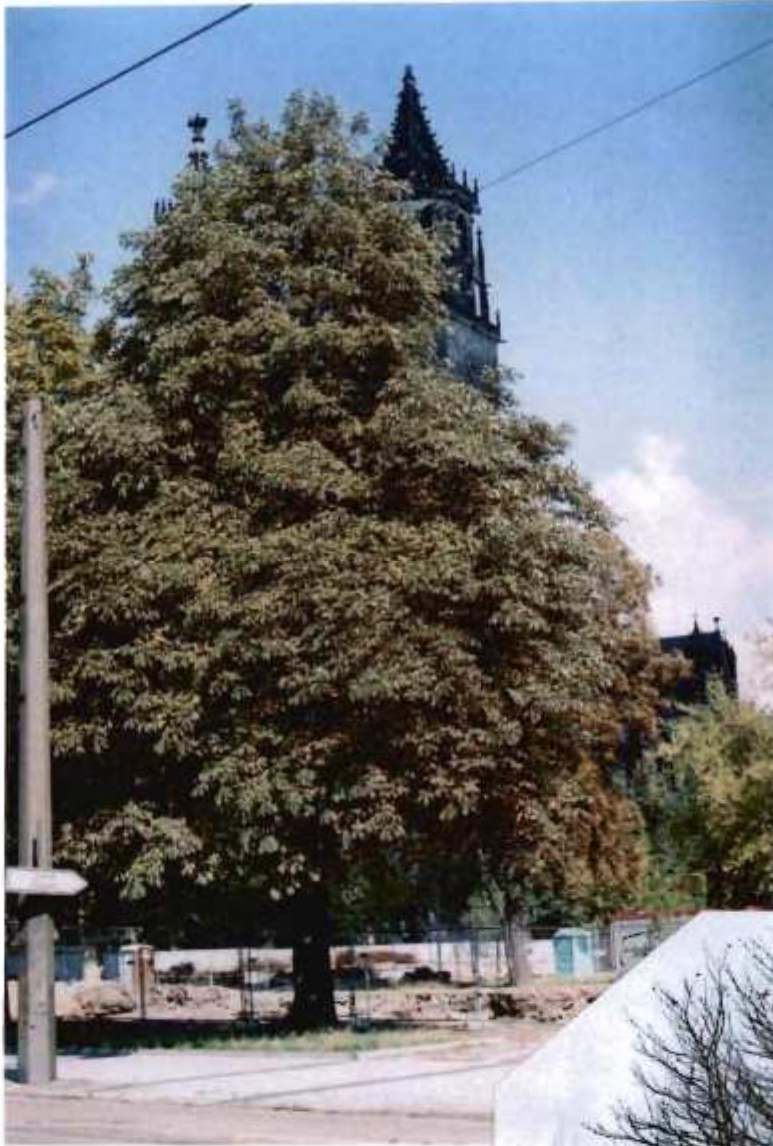
**Baumstandort: Roßkastanie (07)**  
**Defektsymptome und Auffälligkeiten**  
 - Wachstum und Entwicklung arttypisch;  
 - Vitalitätszustand nachlassend;  
 - geringes Aufkommen von toten und absterbenden Zweigen und Ästen im Fein-, Schwach- und Grobastbereich;  
 - Befall durch Kastanienminiermotte.

Maßnahme: Laub aufnehmen und beseitigen.

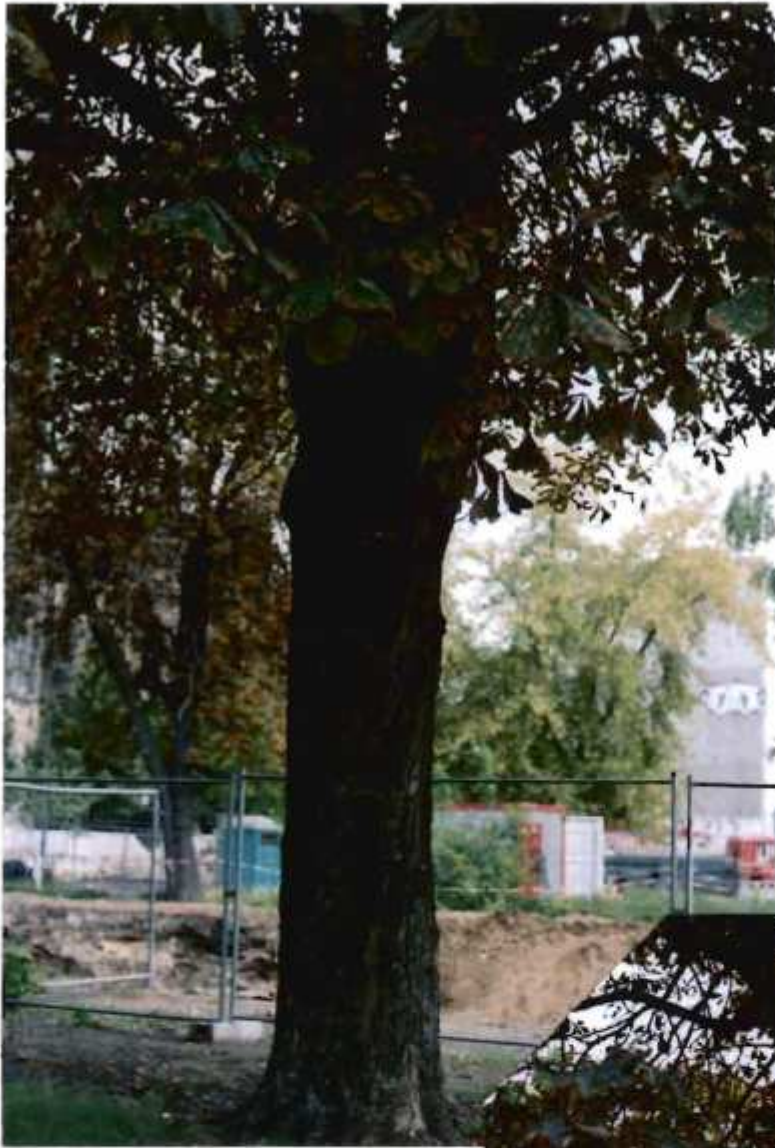
**Baumstandort: Roßkastanie (07)**  
**Defektsymptome und Auffälligkeiten**  
 - Rindenfalten mit eingeschlossener Rinde;  
 - Rindenrisse und Rindenabstossung;  
 - Tiefer Kronenansatz.

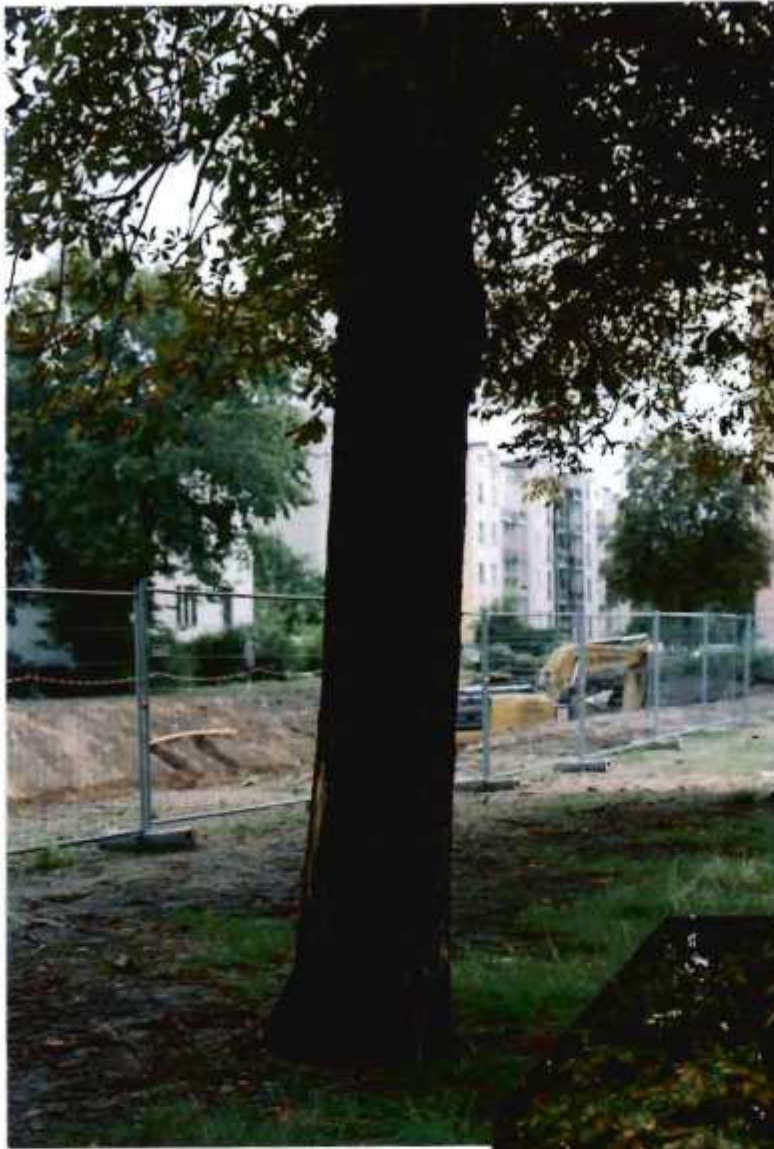
**Baumstandort: Roßkastanie (08)**  
**Defektsymptome und Auffälligkeiten**  
 - Rindenfalten mit eingeschlossener Rinde;  
 - Stammnahe Ästungswunden mit Fäuleentwicklung;  
 - Rindenrisse und Rindenabstossung;  
 - Tiefer Kronenansatz.

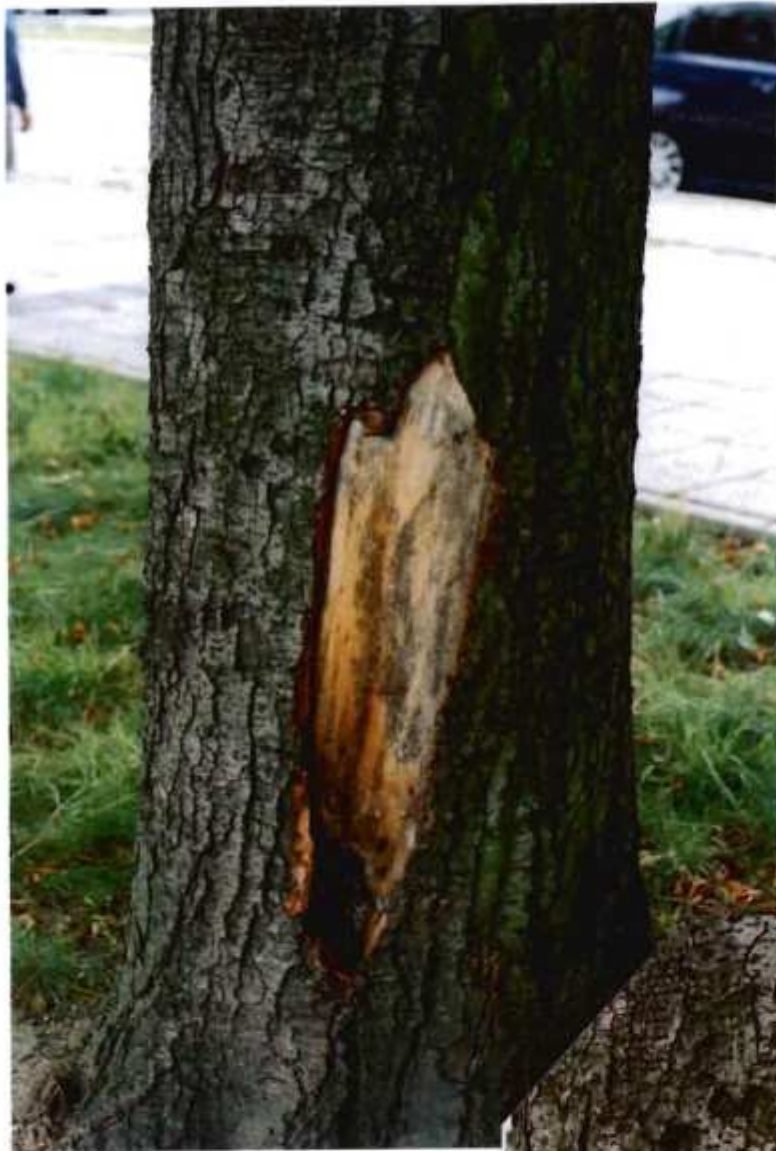
**Baumstandort: Roßkastanie (08)**  
**Defektsymptome und Auffälligkeiten**  
**- Rinden- und Holzschaden mit Fäule-**  
**entwicklung (Anfahrschaden).**

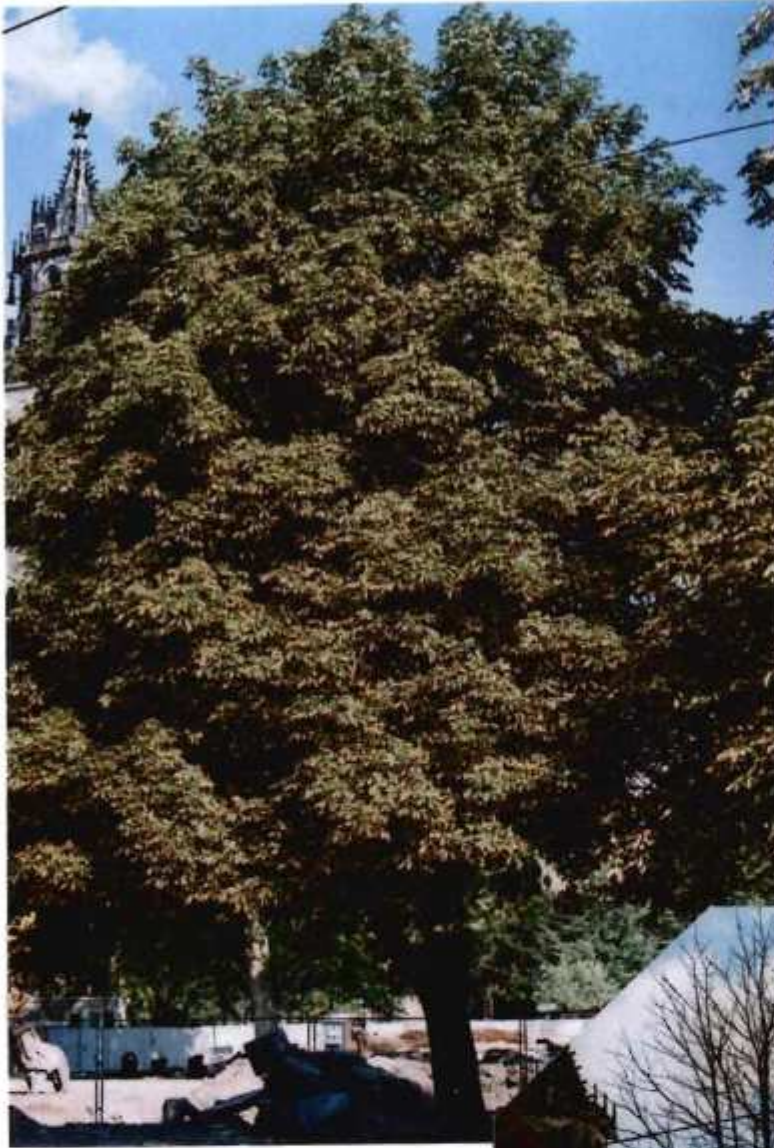
**Baumstandort: Roßkastanie (09)**  
**Defektsymptome und Auffälligkeiten**  
 - Wachstum und Entwicklung arttypisch;  
 - Vitalitätszustand nachlassend;  
 - geringes Aufkommen von toten und absterbenden Zweigen und Ästen im Fein-, Schwach- und Grobastbereich;  
 - Befall durch Kastanienminiermotte.

**Maßnahme:** Laub aufnehmen und beseitigen.

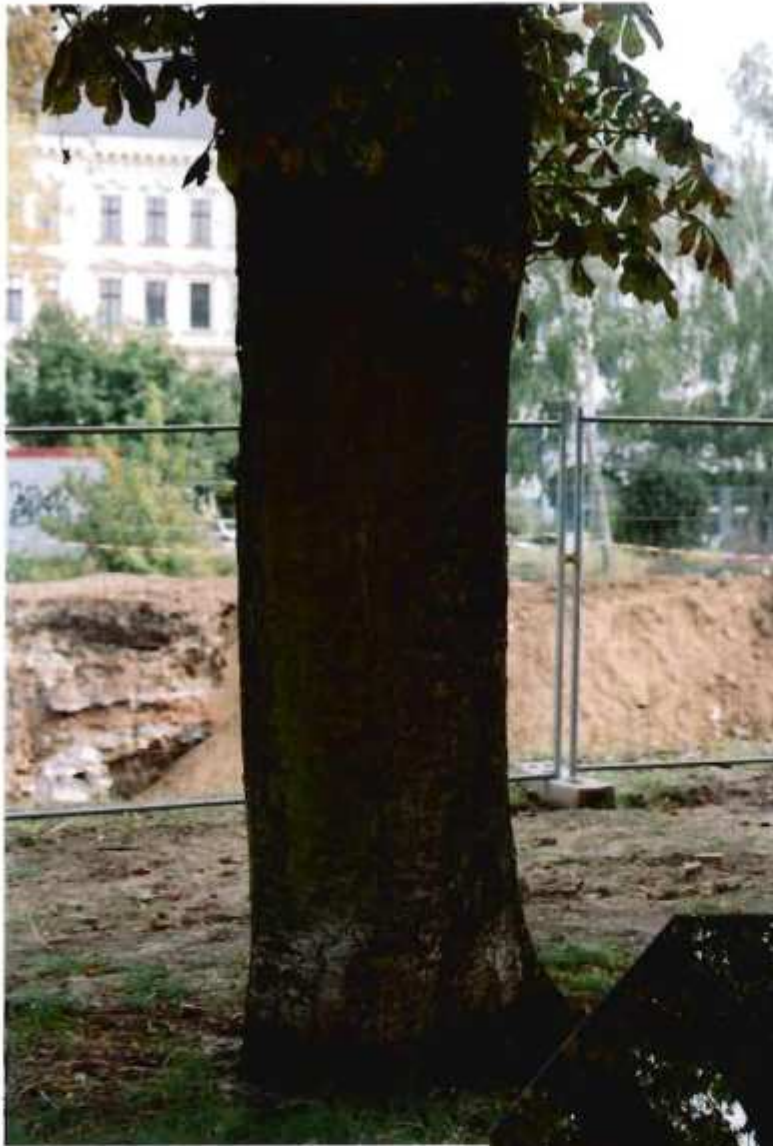
**Baumstandort: Roßkastanie (09)**  
**Defektsymptome und Auffälligkeiten**  
 - Stammnahe Ästungswunden mit Fäuleentwicklung;  
 - Rindenfalten mit eingeschlossener Rinde;  
 - Rindenrisse und Rindenabstossung;  
 - Tiefer Kronenansatz.

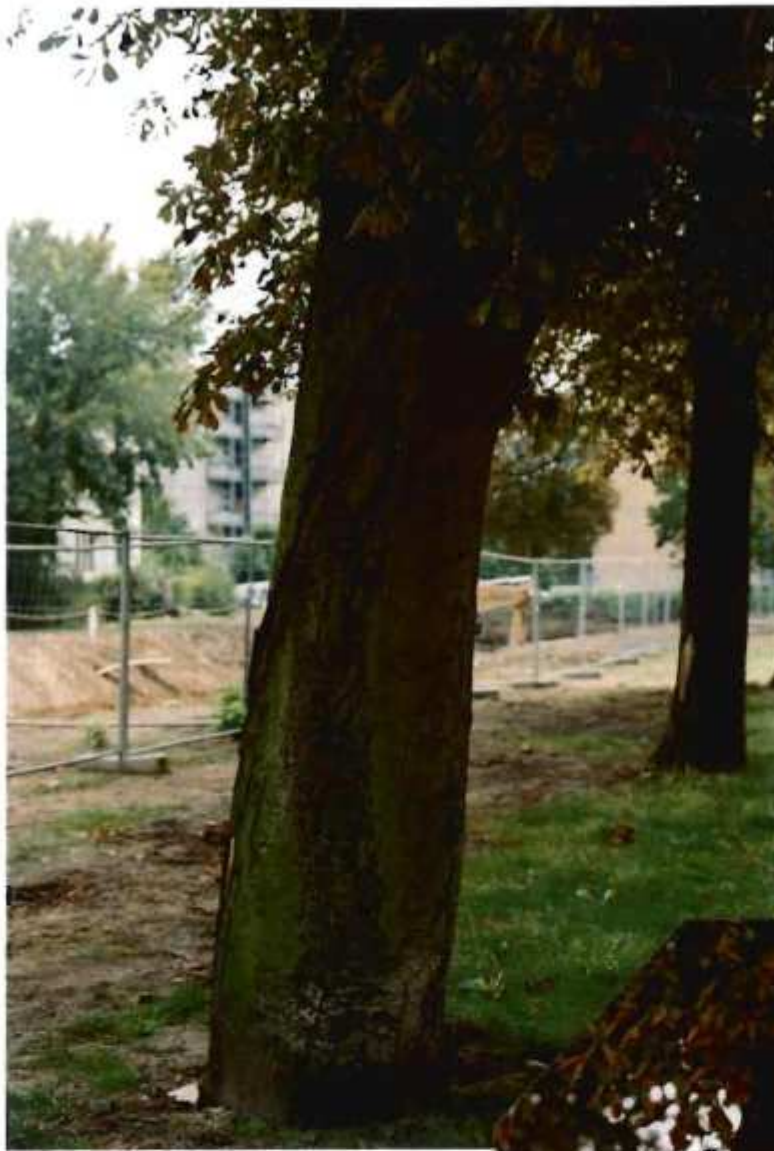
**Baumstandort: Roßkastanie (09)**  
**Defektsymptome und Auffälligkeiten**  
 - Rindenschaden mit Fäuleentwicklung;  
 - überwallter Stammriss mit Rippenbildung (Längsriss vom Wurzelhals bis Kronenansatz);  
 - Rindenfalten mit eingeschlossener Rinde;  
 - Rindenrisse und Rindenabstossung.

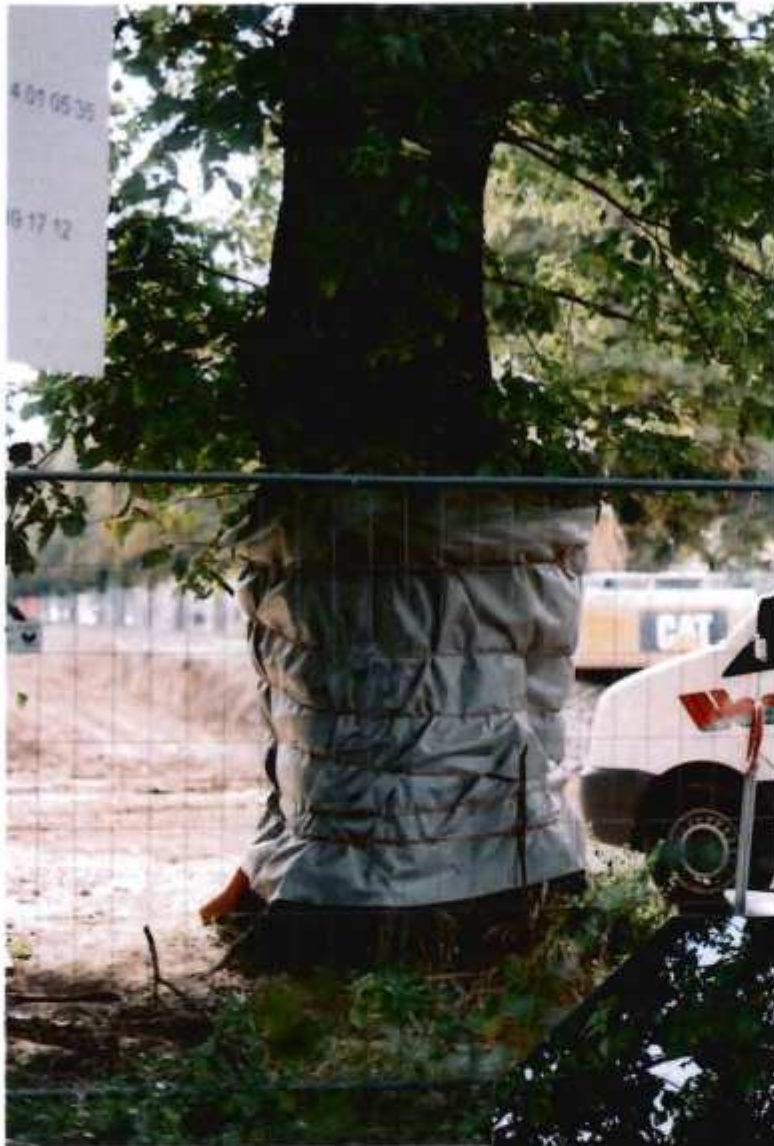
**Baumstandort: Flatterulme (11)**  
**Defektsymptome und Auffälligkeiten**  
 - Stammschutz während der Abbruchphase.

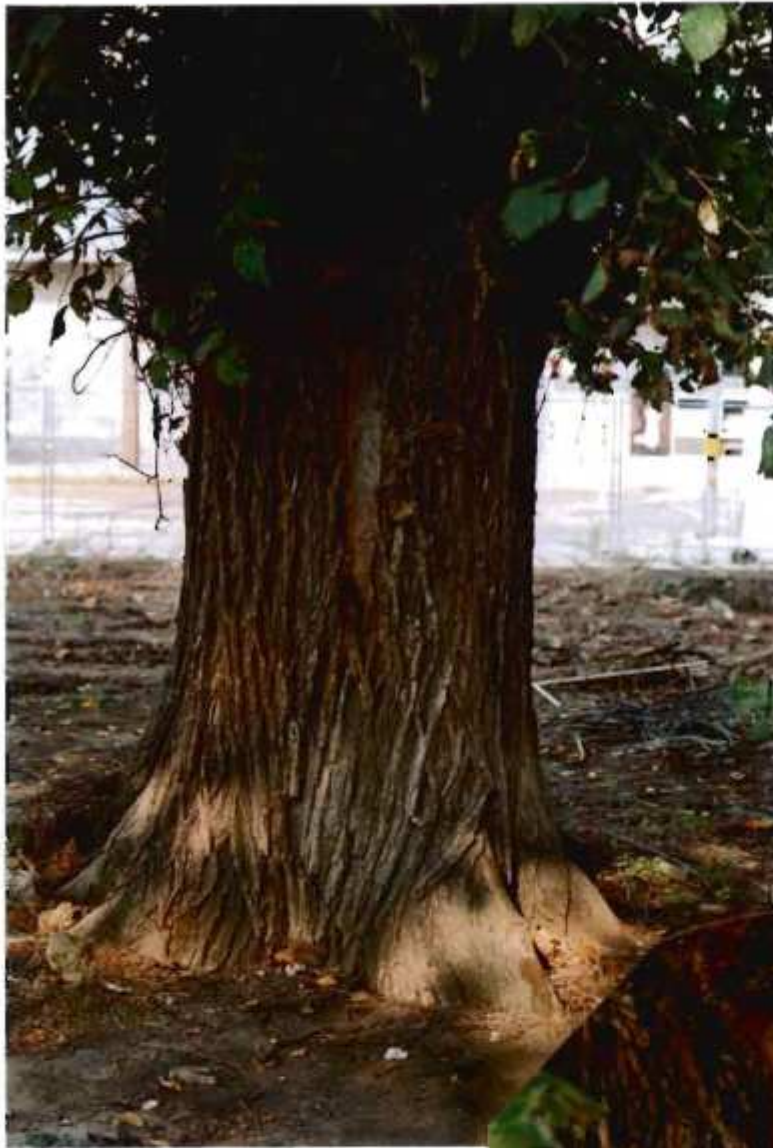
**Baumstandort: Flatterulme (11)**  
**Defektsymptome und Auffälligkeiten**

- tiefer Kronenansatz;
- Rinden- und Holzschaden mit Fäuleentwicklung;
- Wachstumstreifen und Überwallungen;
- Bildung von Wurzelanläufen.

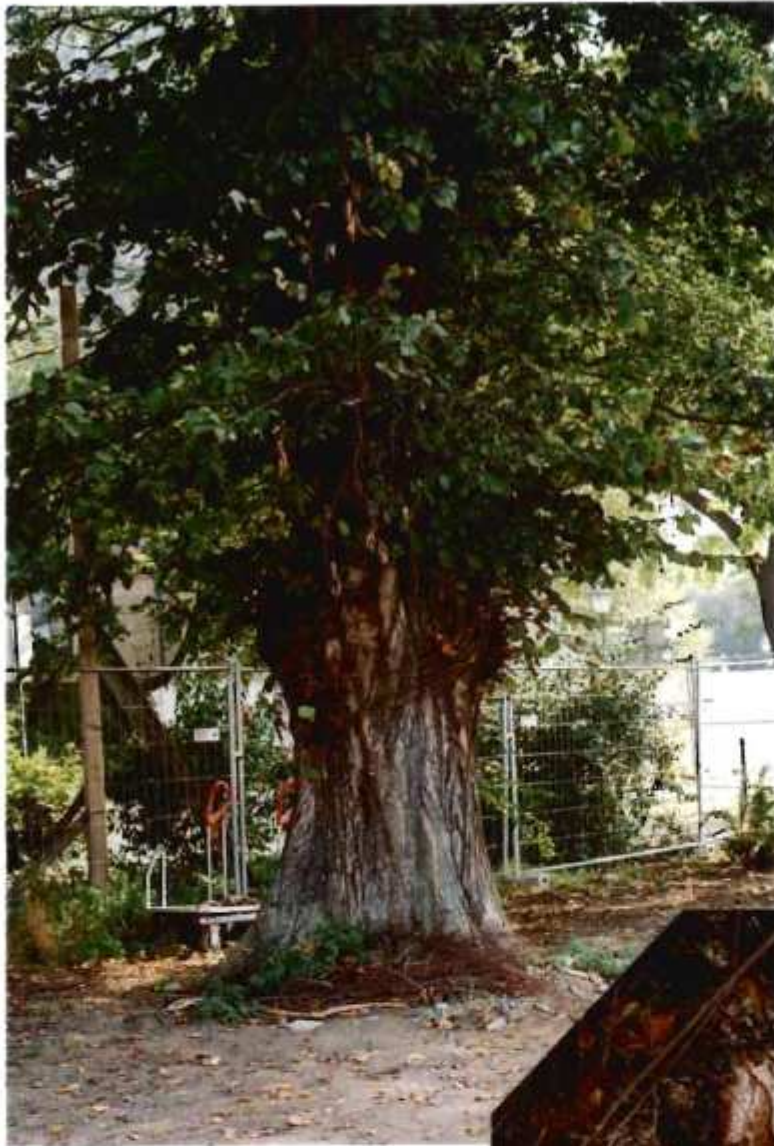
**Baumstandort: Flatterulme (11)**  
**Defektsymptome und Auffälligkeiten**

- tiefer Kronenansatz;
- Rinden- und Holzschaden mit Fäuleentwicklung;
- Wachstumsstreifen und Überwallungen;
- Bildung von Wurzelanläufen.

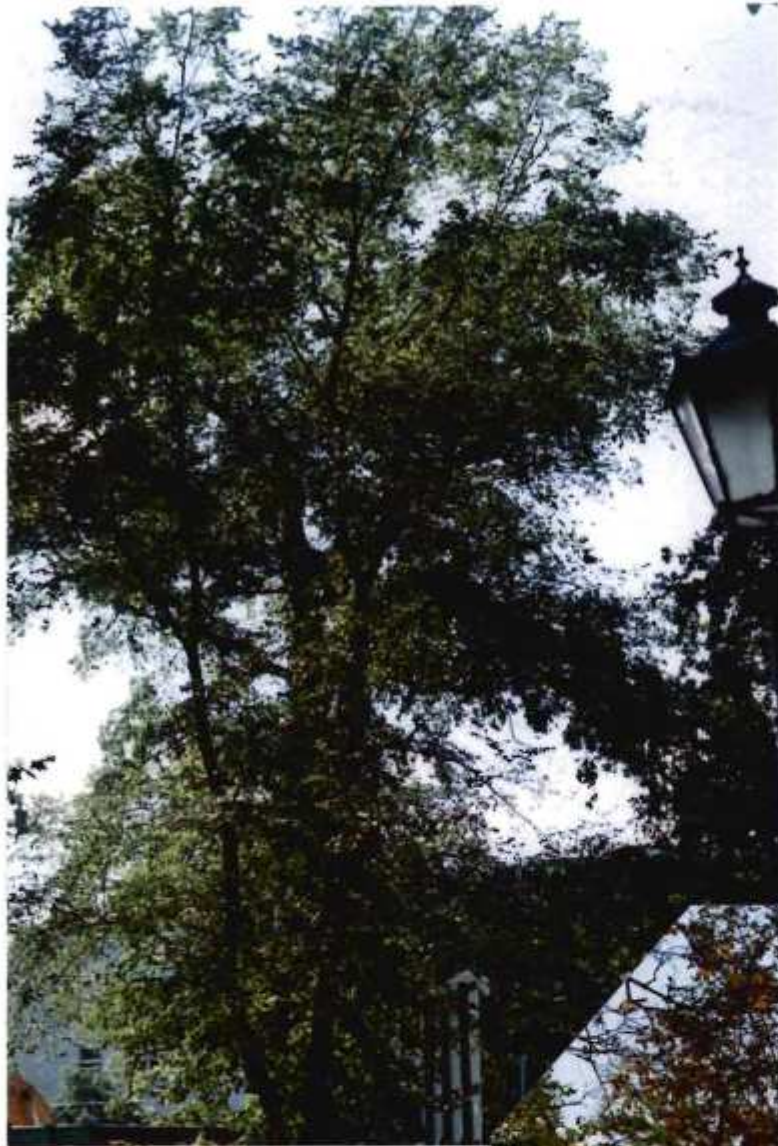
**Baumstandort: Flatterulme (12)**  
**Defektsymptome und Auffälligkeiten**  
 - Wachstum und Entwicklung erheblich gestört (aufgelockerte stark unterwüchsige Krone);  
 - Vitalitätszustand gerade noch ausreichend;  
 - stark Verlichtung mit geringer Blattgröße;  
 - tote und absterbende Zweige und Äste im Fein- und Schwachastbereich.

Maßnahme: Baumfällung

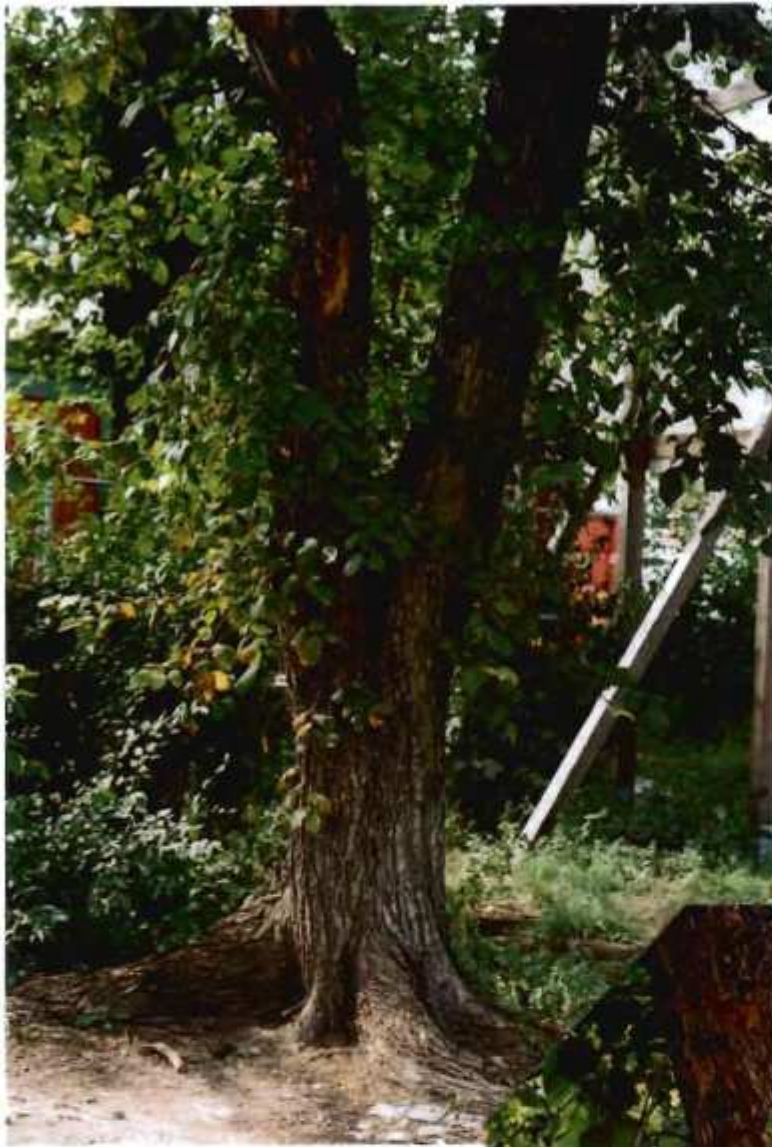
**Baumstandort: Flatterulme (12)**  
**Defektsymptome und Auffälligkeiten**  
 - tiefer Kronenansatz;  
 - Rinden- und Holzschaden mit Fäule-  
 entwicklung durch Anfahrtschaden;  
 - Bildung von Wurzelanläufen.

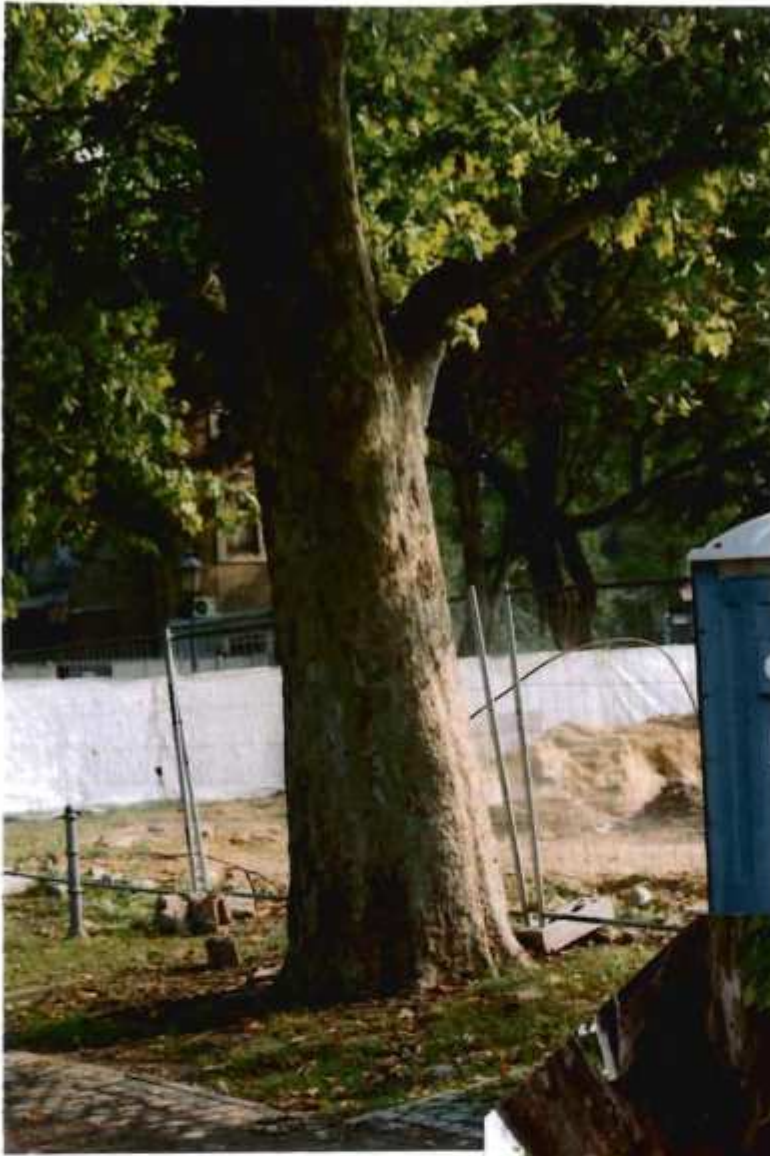
**Baumstandort: Platane (13)**  
**Defektsymptome und Auffälligkeiten**  
 - Stammnahe Ästungswunden mit Fäuleentwicklung;  
 - Rindenrisse und Rindenabstossung;  
 - tiefer Kronenansatz.
