**Landesstraßenbaubehörde Sachsen-Anhalt
Regionalbereich Mitte**

**L50 – Baustellenzufahrt zum Gewerbegebiet
Eulenberg/ Magdeburg**

**Baumerfassung und -bewertung
(Ergänzung zum Umweltbericht
Bebauungsplan "Eulenberg")**

Zuarbeit Straßenbäume L 50, Bereich BV "Intel"

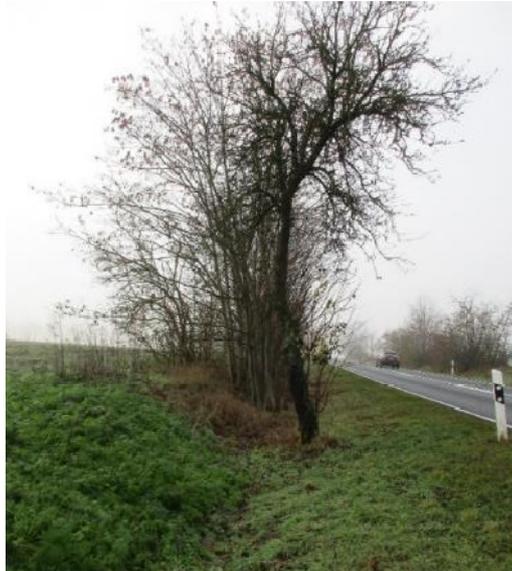
Baum-Nr.
64

| Baum Nr. | Bereich (Anlage1 Luftbild) | Baumart | Höhe [m] | Kronendurchmesser [m] | Stamm-durchmesser [cm] | Stamm-umfang [cm] | erkennbare Baumschäden (eingeschränkte Vitalität) | geschützt nach Baumschutz-satzung LHMD | Vitalitäts-stufe | Bemerkung |
|---|---|---|---|---|---|---|---|--|---|---|
| 64 | 5 | Birne | 7 | 5 | 27 | 85 | stark geschädigt | ja | 3 | |

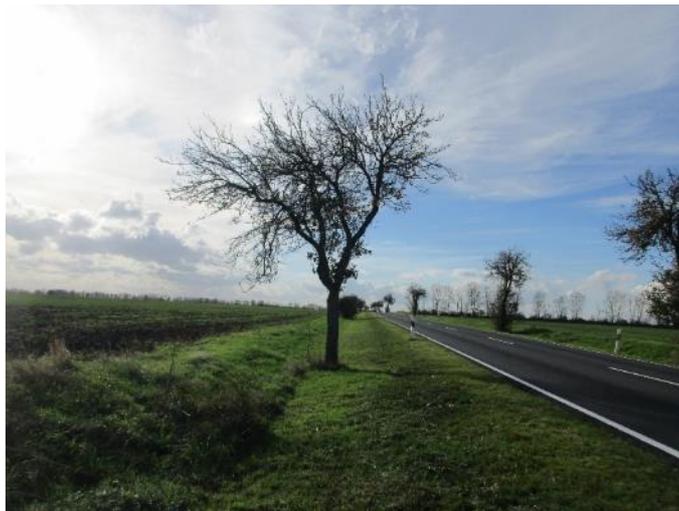
| Baum Nr. | Bereich (Anlage1 Luftbild) | Baumart | Höhe [m] | Kronendurchmesser [m] | Stamm-durchmesser [cm] | Stamm-umfang [cm] | erkennbare Baumschäden (eingeschränkte Vitalität) | geschützt nach Baumschutz-satzung LHMD | Vitalitäts-stufe | Bemerkung |
|---|---|---|---|---|---|---|---|--|---|---|
| 86 | 6 | Birne | 7 | 5 | 29 | 91 | stark geschädigt | ja | 4 | ist hohl |

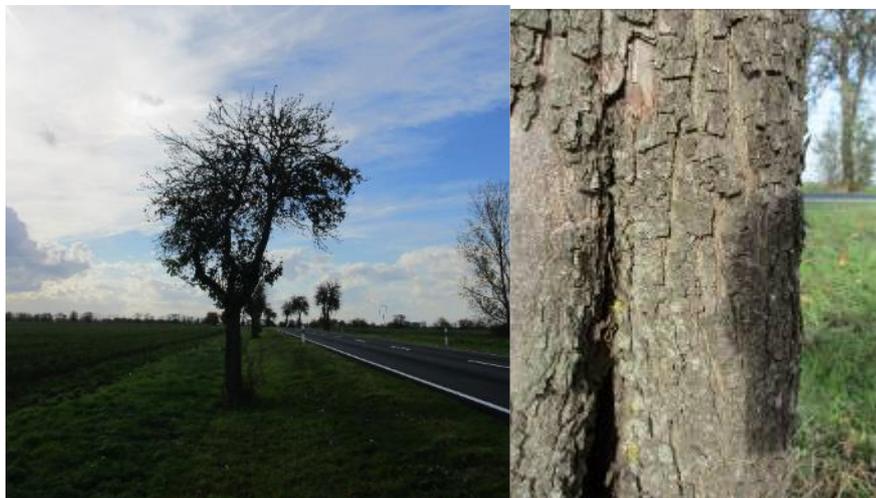
| Baum Nr. | Bereich (Anlage1 Luftbild) | Baumart | Höhe [m] | Kronendurchmesser [m] | Stamm-durchmesser [cm] | Stamm-umfang [cm] | erkennbare Baumschäden (eingeschränkte Vitalität) | geschützt nach Baumschutz-satzung LHMD | Vitalitäts-stufe | Bemerkung |
|---|---|---|---|---|---|---|---|--|---|---|
| 87 | 6 | Birne | 7 | 5 | 32 | 101 | stark geschädigt | ja | 4 | |

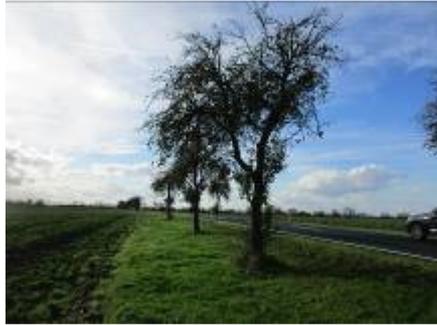
Baum-Nr.
88

| Baum Nr. | Bereich (Anlage1 Luftbild) | Baumart | Höhe [m] | Kronendurchmesser [m] | Stamm-durchmesser [cm] | Stamm-umfang [cm] | erkennbare Baumschäden (eingeschränkte Vitalität) | geschützt nach Baumschutz-satzung LHMD | Vitalitäts-stufe | Bemerkung |
|---|---|---|---|---|---|---|---|--|---|---|
| 88 | 6 | Birne | 6 | 5 | 28 | 88 | stark geschädigt | ja | 3 | |

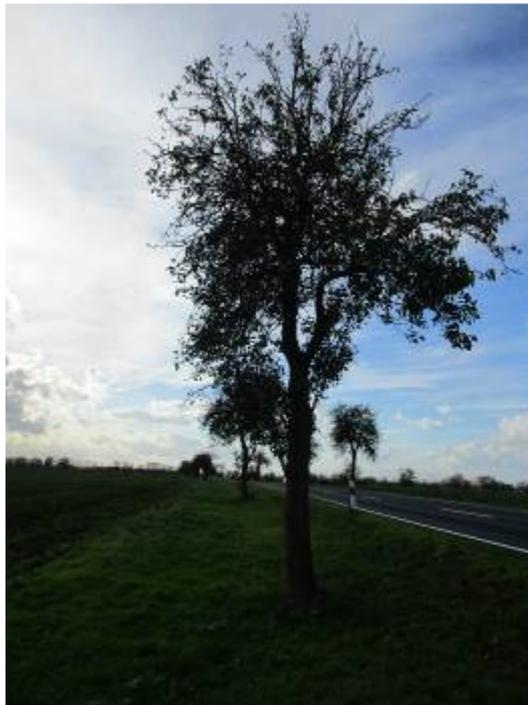
| Baum Nr. | Bereich (Anlage1 Luftbild) | Baumart | Höhe [m] | Kronendurchmesser [m] | Stamm-durchmesser [cm] | Stamm-umfang [cm] | erkennbare Baumschäden (eingeschränkte Vitalität) | geschützt nach Baumschutz-satzung LHMD | Vitalitäts-stufe | Bemerkung |
|---|---|---|---|---|---|---|---|--|---|---|
| 89 | 6 | Birne | 8 | 5 | 31 | 97 | geschädigt | ja | 2 | |

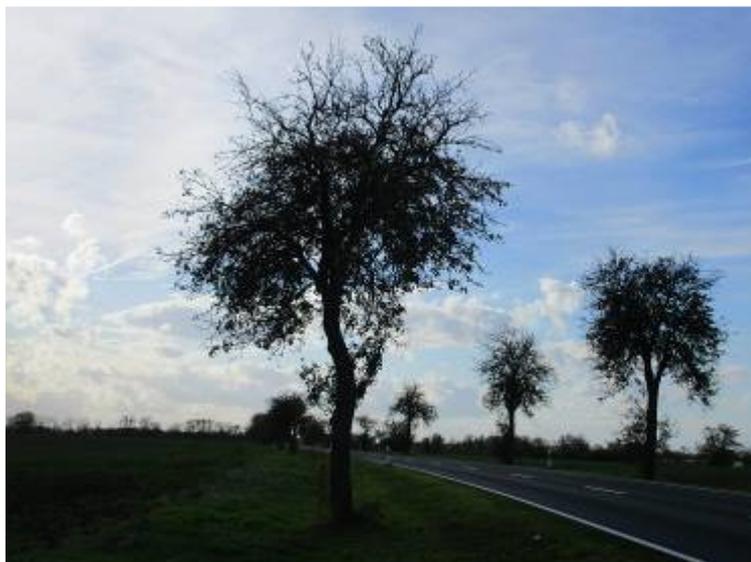
| Baum Nr. | Bereich (Anlage1 Luftbild) | Baumart | Höhe [m] | Kronendurchmesser [m] | Stamm-durchmesser [cm] | Stamm-umfang [cm] | erkennbare Baumschäden (eingeschränkte Vitalität) | geschützt nach Baumschutz-satzung LHMD | Vitalitäts-stufe | Bemerkung |
|---|---|---|---|---|---|---|---|--|---|---|
| 90 | 6 | Birne | 9 | 6 | 31 | 97 | geschädigt | ja | 2 | |

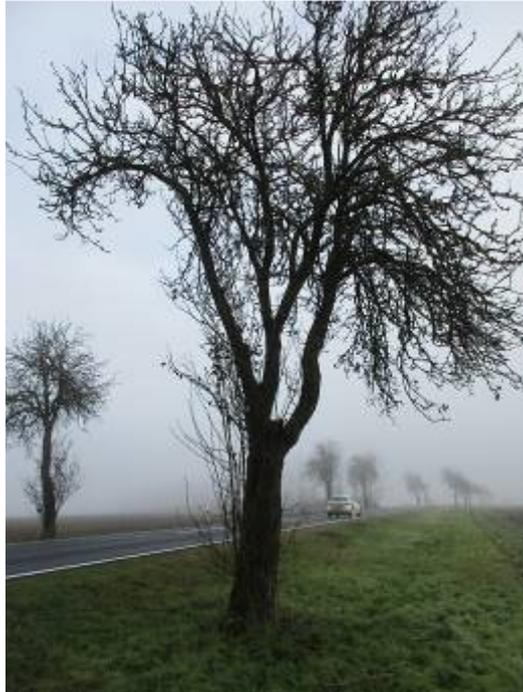
Baum-Nr.
93

| Baum Nr. | Bereich (Anlage1 Luftbild) | Baumart | Höhe [m] | Kronendurchmesser [m] | Stamm-durchmesser [cm] | Stamm-umfang [cm] | erkennbare Baumschäden (eingeschränkte Vitalität) | geschützt nach Baumschutz-satzung LHMD | Vitalitäts-stufe | Bemerkung |
|---|---|---|---|---|---|---|---|--|---|---|
| 93 | 6 | Birne | 7 | 6 | 38 | 119 | stark geschädigt | ja | 3 | |

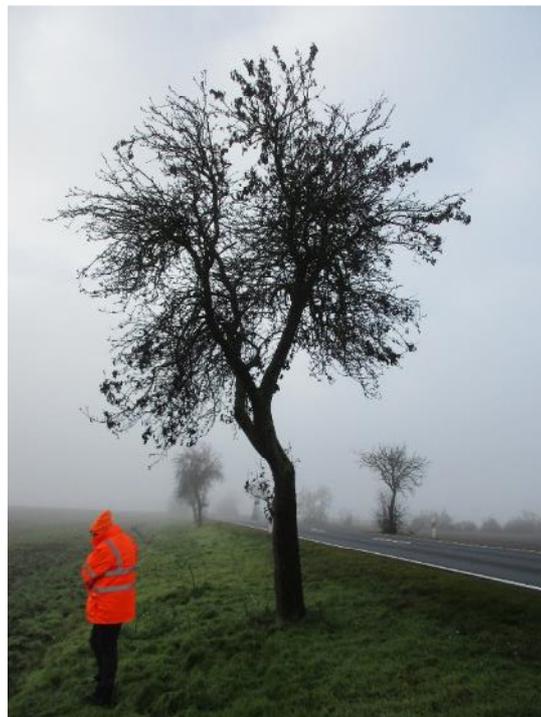
| Baum Nr. | Bereich (Anlage1 Luftbild) | Baumart | Höhe [m] | Kronendurchmesser [m] | Stamm-durchmesser [cm] | Stamm-umfang [cm] | erkennbare Baumschäden (eingeschränkte Vitalität) | geschützt nach Baumschutz-satzung LHMD | Vitalitäts-stufe | Bemerkung |
|---|---|---|---|---|---|---|---|--|---|---|
| 94 | 6 | Birne | 7 | 5 | 31 | 97 | geschädigt | ja | 2 | |

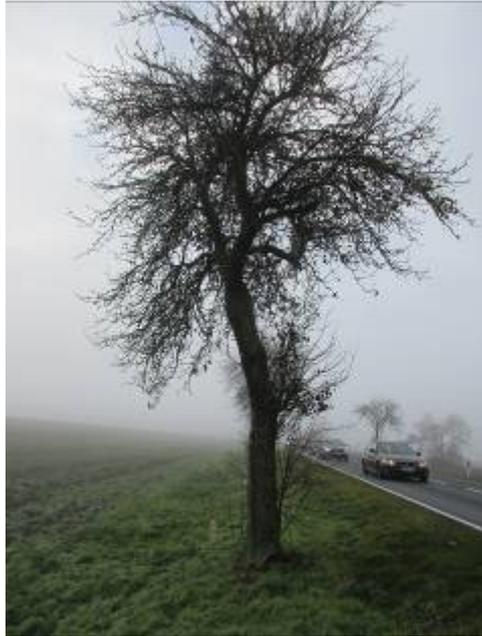
Baum-Nr.
95

| Baum Nr. | Bereich (Anlage1 Luftbild) | Baumart | Höhe [m] | Kronendurchmesser [m] | Stamm-durchmesser [cm] | Stamm-umfang [cm] | erkennbare Baumschäden (eingeschränkte Vitalität) | geschützt nach Baumschutz-satzung LHMD | Vitalitäts-stufe | Bemerkung |
|---|---|---|---|---|---|---|---|--|---|---|
| 95 | 6 | Birne | 8 | 6 | 33 | 104 | stark geschädigt | ja | 3 | |

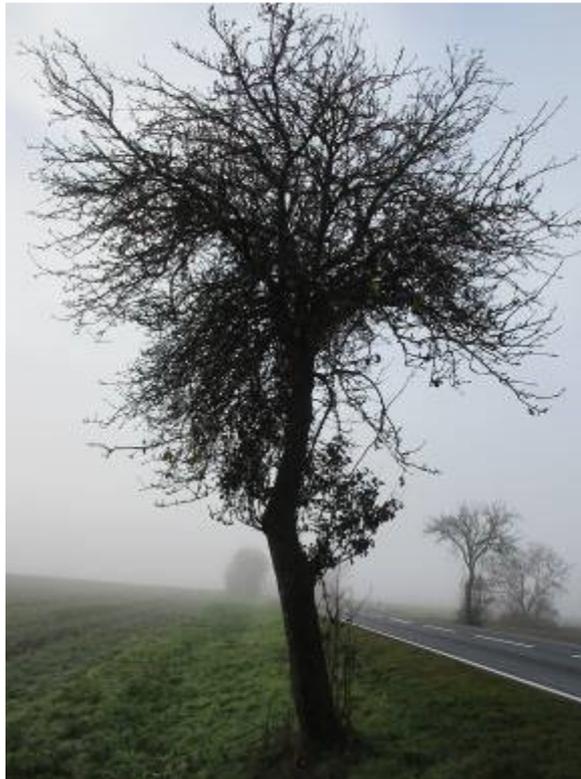
| Baum Nr. | Bereich (Anlage1 Luftbild) | Baumart | Höhe [m] | Kronendurchmesser [m] | Stamm-durchmesser [cm] | Stamm-umfang [cm] | erkennbare Baumschäden (eingeschränkte Vitalität) | geschützt nach Baumschutz-satzung LHMD | Vitalitäts-stufe | Bemerkung |
|---|---|---|---|---|---|---|---|--|---|---|
| 96 | 6 | Birne | 7 | 5 | 31 | 97 | geschädigt | ja | 2 | |

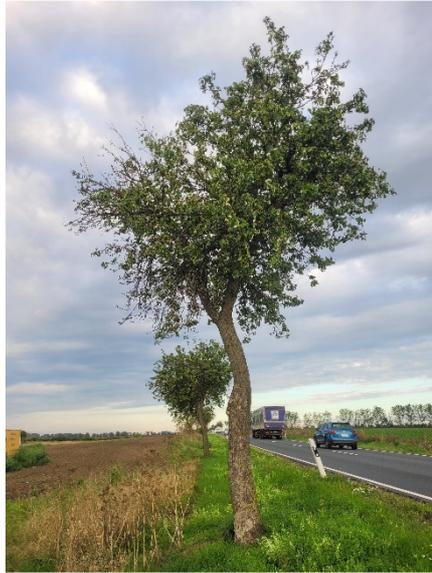
Baum-Nr.
97

| Baum Nr. | Bereich (Anlage1 Luftbild) | Baumart | Höhe [m] | Kronendurchmesser [m] | Stamm-durchmesser [cm] | Stamm-umfang [cm] | erkennbare Baumschäden (eingeschränkte Vitalität) | geschützt nach Baumschutz-satzung LHMD | Vitalitäts-stufe | Bemerkung |
|---|---|---|---|---|---|---|---|--|---|---|
| 97 | 6 | Birne | 8 | 6 | 30 | 94 | geschädigt | ja | 2 | |

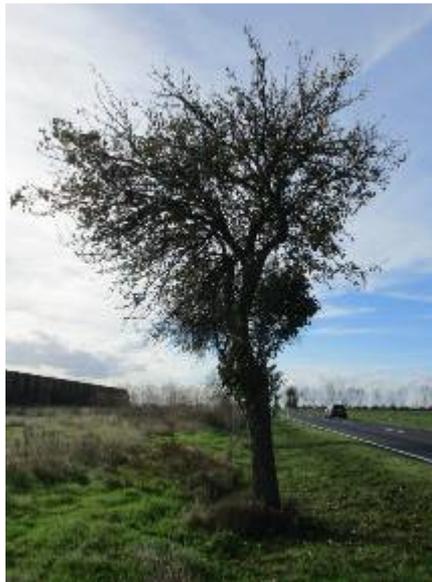
| Baum Nr. | Bereich (Anlage1 Luftbild) | Baumart | Höhe [m] | Kronendurchmesser [m] | Stamm-durchmesser [cm] | Stamm-umfang [cm] | erkennbare Baumschäden (eingeschränkte Vitalität) | geschützt nach Baumschutz-satzung LHMD | Vitalitäts-stufe | Bemerkung |
|---|---|---|---|---|---|---|---|--|---|---|
| 98 | 6 | Birne | 7 | 5 | 27 | 85 | stark geschädigt | ja | 3 | |

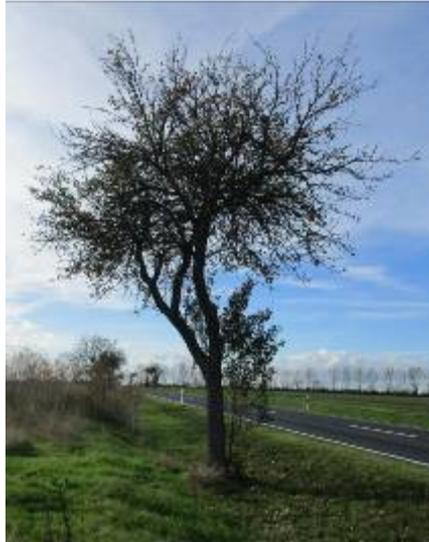
Baum-Nr.
99

| Baum Nr. | Bereich (Anlage1 Luftbild) | Baumart | Höhe [m] | Kronendurchmesser [m] | Stamm-durchmesser [cm] | Stamm-umfang [cm] | erkennbare Baumschäden (eingeschränkte Vitalität) | geschützt nach Baumschutz-satzung LHMD | Vitalitäts-stufe | Bemerkung |
|---|---|---|---|---|---|---|---|--|---|---|
| 99 | 6 | Birne | 8 | 6 | 29 | 91 | stark geschädigt | ja | 3 | |

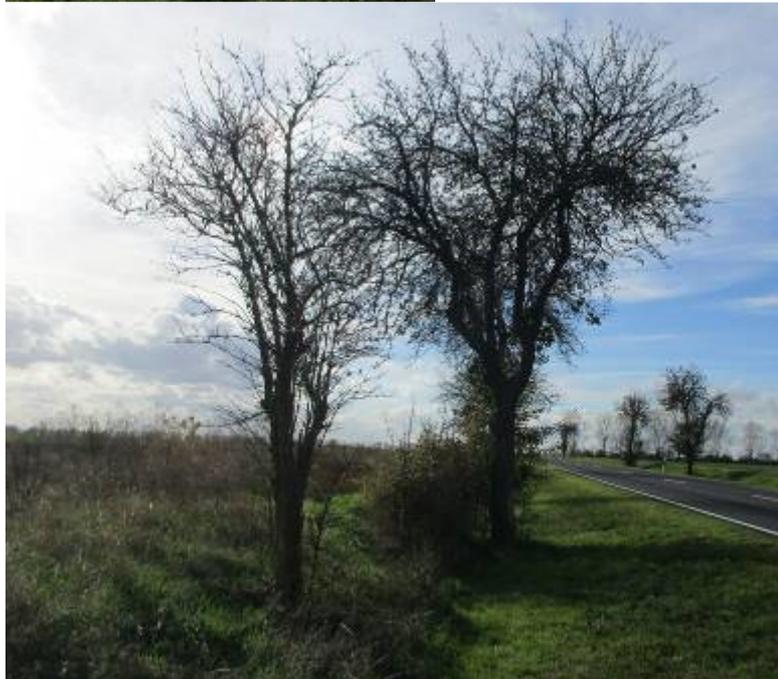
100 + 101

| Baum Nr. | Bereich (Anlage1 Luftbild) | Baumart | Höhe [m] | Kronendurchmesser [m] | Stamm-durchmesser [cm] | Stamm-umfang [cm] | erkennbare Baumschäden (eingeschränkte Vitalität) | geschützt nach Baumschutz-satzung LHMD | Vitalitäts-stufe | Bemerkung |
|---|---|---|---|---|---|---|---|--|---|---|
| 100 | 6 | Birne | 8 | 5 | 31 | 97 | geschädigt | ja | 2 | |
| 101 | 6 | Birne | 8 | 5 | 32 | 101 | geschädigt | ja | 2 | |

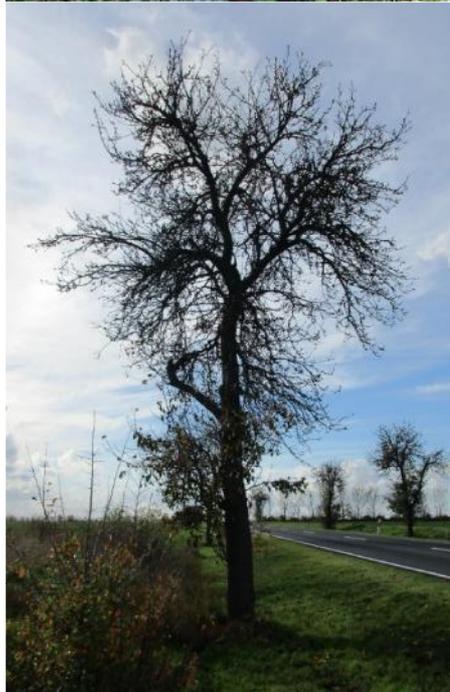
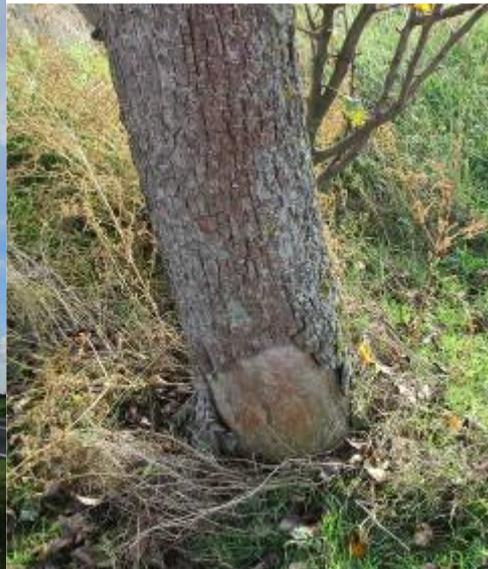
| Baum Nr. | Bereich (Anlage1 Luftbild) | Baumart | Höhe [m] | Kronendurchmesser [m] | Stamm-durchmesser [cm] | Stamm-umfang [cm] | erkennbare Baumschäden (eingeschränkte Vitalität) | geschützt nach Baumschutz-satzung LHMD | Vitalitäts-stufe | Bemerkung |
|---|---|---|---|---|---|---|---|--|---|---|
| 102 | 6 | Birne | 8 | 7 | 31 | 97 | geschädigt | ja | 2 | |

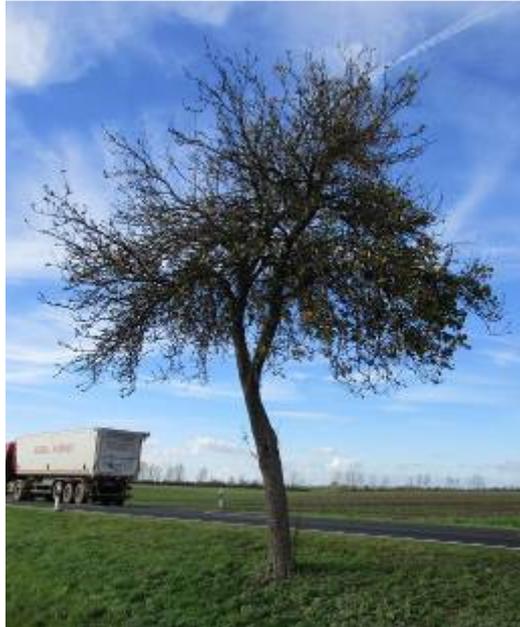
Baum-Nr.
111

| Baum Nr. | Bereich (Anlage1 Luftbild) | Baumart | Höhe [m] | Kronendurchmesser [m] | Stamm-durchmesser [cm] | Stamm-umfang [cm] | erkennbare Baumschäden (eingeschränkte Vitalität) | geschützt nach Baumschutz-satzung LHMD | Vitalitäts-stufe | Bemerkung |
|---|---|---|---|---|---|---|---|--|---|---|
| 111 | 6 | Birne | 8 | 6 | 31 | 97 | geschädigt | ja | 2 | |

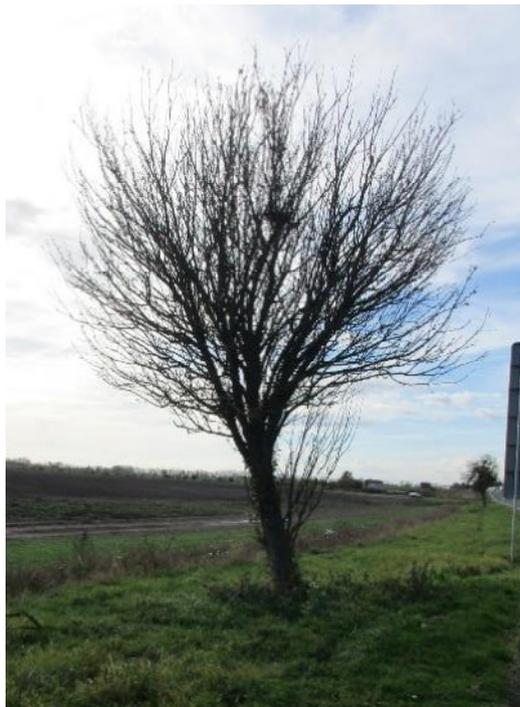
| Baum Nr. | Bereich (Anlage1 Luftbild) | Baumart | Höhe [m] | Kronendurchmesser [m] | Stammdurchmesser [cm] | Stammumfang [cm] | erkennbare Baumschäden (eingeschränkte Vitalität) | geschützt nach Baumschutzsatzung LHMD | Vitalitätsstufe | Bemerkung |
|--|---|---|---|---|---|---|---|---|---|---|
| 122 | 7 | Birne | 7 | 5 | 24 | 75 | gesund | ja | 1 | |

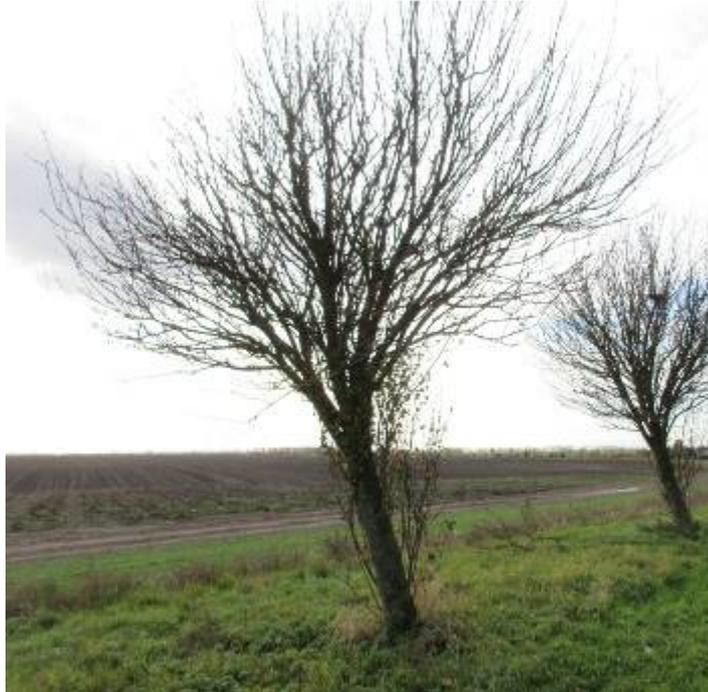
Baum-Nr.
123

| Baum Nr. | Bereich (Anlage1 Luftbild) | Baumart | Höhe [m] | Kronendurchmesser [m] | Stammdurchmesser [cm] | Stammumfang [cm] | erkennbare Baumschäden (eingeschränkte Vitalität) | geschützt nach Baumschutzsatzung LHMD | Vitalitätsstufe | Bemerkung |
|--|---|---|---|---|---|---|---|---|---|---|
| 123 | 7 | Birne | 7 | 5 | 22 | 69 | gesund | ja | 1 | |

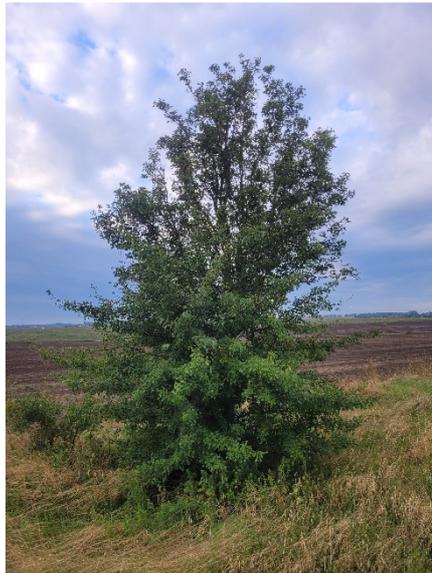
| Baum Nr. | Bereich (Anlage1 Luftbild) | Baumart | Höhe [m] | Kronendurchmesser [m] | Stammdurchmesser [cm] | Stammumfang [cm] | erkennbare Baumschäden (eingeschränkte Vitalität) | geschützt nach Baumschutzsatzung LHMD | Vitalitätsstufe | Bemerkung |
|--|---|---|---|---|---|---|---|---|---|---|
| 126 | 7 | Birne | 8 | 4 | 16 | 50 | gesund | ja | 1 | |

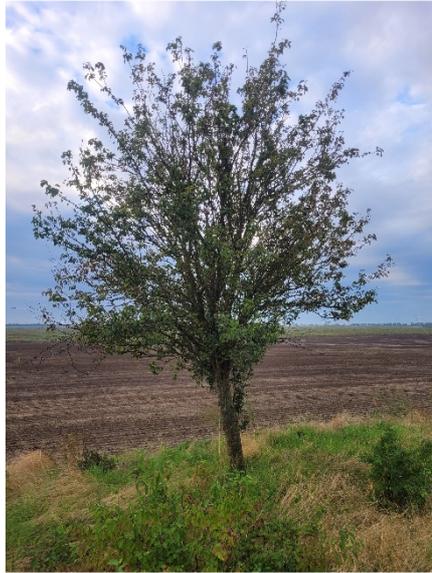
Baum-Nr.
127

| Baum Nr. | Bereich (Anlage1 Luftbild) | Baumart | Höhe [m] | Kronendurchmesser [m] | Stammdurchmesser [cm] | Stammumfang [cm] | erkennbare Baumschäden (eingeschränkte Vitalität) | geschützt nach Baumschutzsatzung LHMD | Vitalitätsstufe | Bemerkung |
|--|---|---|---|---|---|---|---|---|---|---|
| 127 | 7 | Birne | 7 | 4 | 17 | 53 | gesund | ja | 1 | |

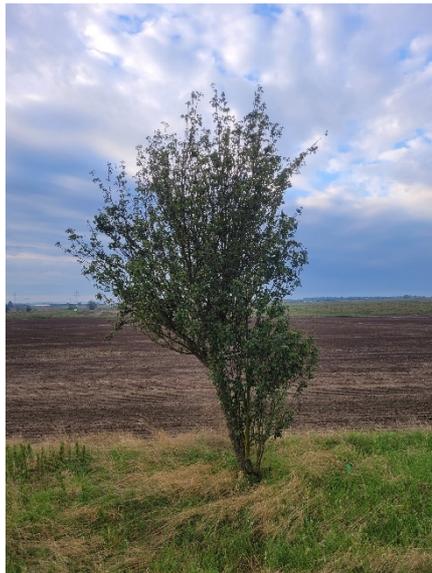
| Baum Nr. | Bereich (Anlage1 Luftbild) | Baumart | Höhe [m] | Kronendurchmesser [m] | Stammdurchmesser [cm] | Stammumfang [cm] | erkennbare Baumschäden (eingeschränkte Vitalität) | geschützt nach Baumschutzsatzung LHMD | Vitalitätsstufe | Bemerkung |
|--|---|---|---|---|---|---|---|---|---|---|
| 128 | 7 | Birne | 7 | 4 | 16 | 50 | leicht geschädigt | ja | 1-2 | |

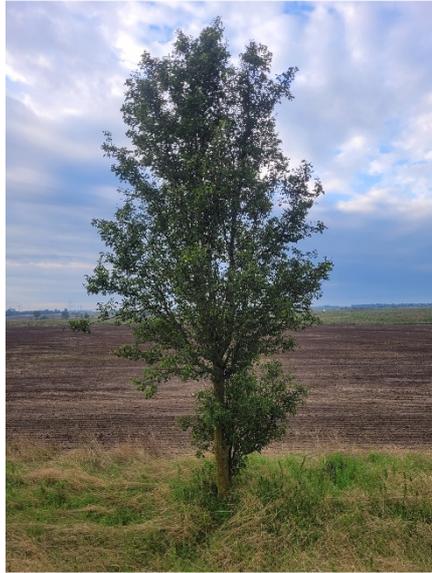
Baum-Nr.
129

| Baum Nr. | Bereich (Anlage1 Luftbild) | Baumart | Höhe [m] | Kronendurchmesser [m] | Stammdurchmesser [cm] | Stammumfang [cm] | erkennbare Baumschäden (eingeschränkte Vitalität) | geschützt nach Baumschutzsatzung LHMD | Vitalitätsstufe | Bemerkung |
|--|---|---|---|---|---|---|---|---|---|---|
| 129 | 7 | Birne | 8 | 4 | 15 | 47 | gesund | ja | 1 | |

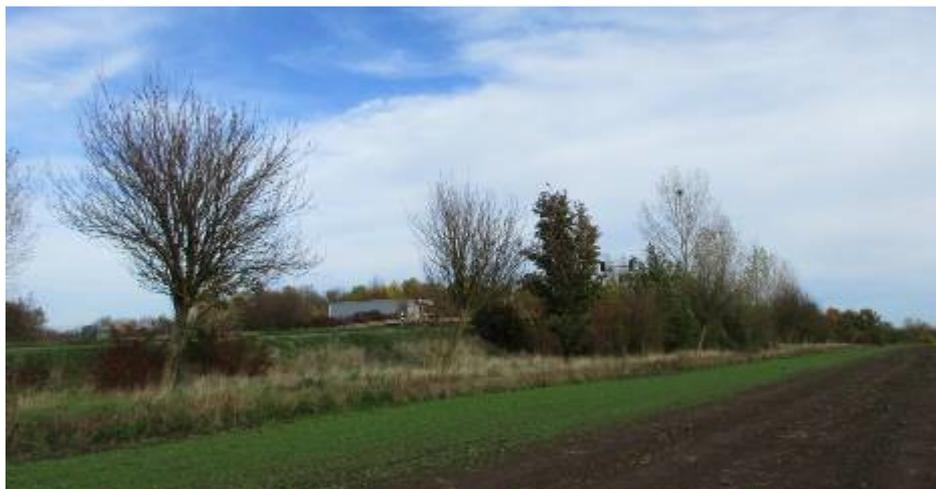
Einzelbäume
in
Baumstrauch-
hecke 130-
142

| Baum Nr. | Bereich (Anlage1 Luftbild) | Baumart | Höhe [m] | Kronendurchmesser [m] | Stammdurchmesser [cm] | Stammumfang [cm] | erkennbare Baumschäden (eingeschränkte Vitalität) | geschützt nach Baumschutzsatzung LHMD | Vitalitätsstufe | Bemerkung |
|--|---|---|---|---|---|---|---|---|---|---|
| 130 | 7 | Birne | 6 | 4 | 16 | 50 | leicht geschädigt | ja | 1-2 | |
| 131 | 7 | Birne | 8 | 4 | 18 | 57 | gesund | ja | 1 | |
| 132 | 7 | Birne | 7 | 5 | 16 | 50 | leicht geschädigt | ja | 1-2 | |
| 133 | 7 | Birne | 5 | 3 | 12 | 38 | leicht geschädigt | ja | 1-2 | |
| 134 | 7 | Birne | 7 | 5 | 19 | 60 | gesund | ja | 1 | |
| 135 | 7 | Birne | 8 | 5 | 20 | 63 | gesund | ja | 1 | |
| 136 | 7 | Pappel | 16 | 6 | 24 | 75 | gesund | ja | 1 | |
| 137 | 7 | Pappel | 16 | 7 | 24 | 75 | gesund | ja | 1 | |
| 138 | 7 | Pappel | 17 | 6 | 22 | 69 | gesund | ja | 1 | |
| 139 | 7 | Esche | 7 | 4 | 13 | 41 | gesund | ja | 1 | |
| 140 | 7 | Pappel | 16 | 6 | 32 | 101 | gesund | ja | 1 | |
| 141 | 7 | Pappel | 13 | 5 | 21 | 66 | gesund | ja | 1 | |
| 142 | 7 | Pappel | 18 | 6 | 37 | 116 | gesund | ja | 1 | |
