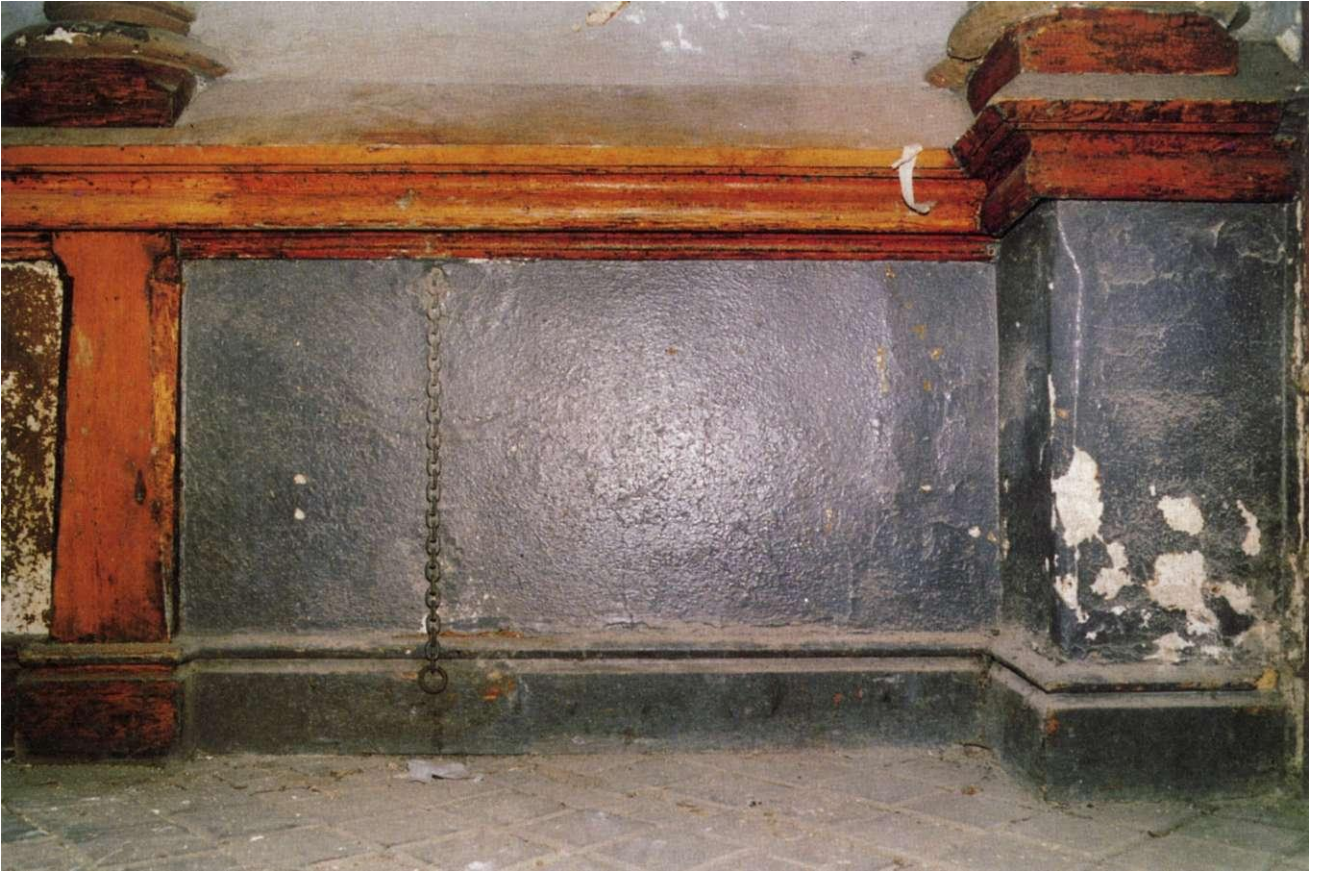
Abb. 122 Sternstraße 29 a  
Zustand während der Restaurierung im Eingangsbereich; Sockelzone mit freigelegten Gliederungselementen aus Holz, welche in der Ursprungsfassung materialsichtig geblieben sind

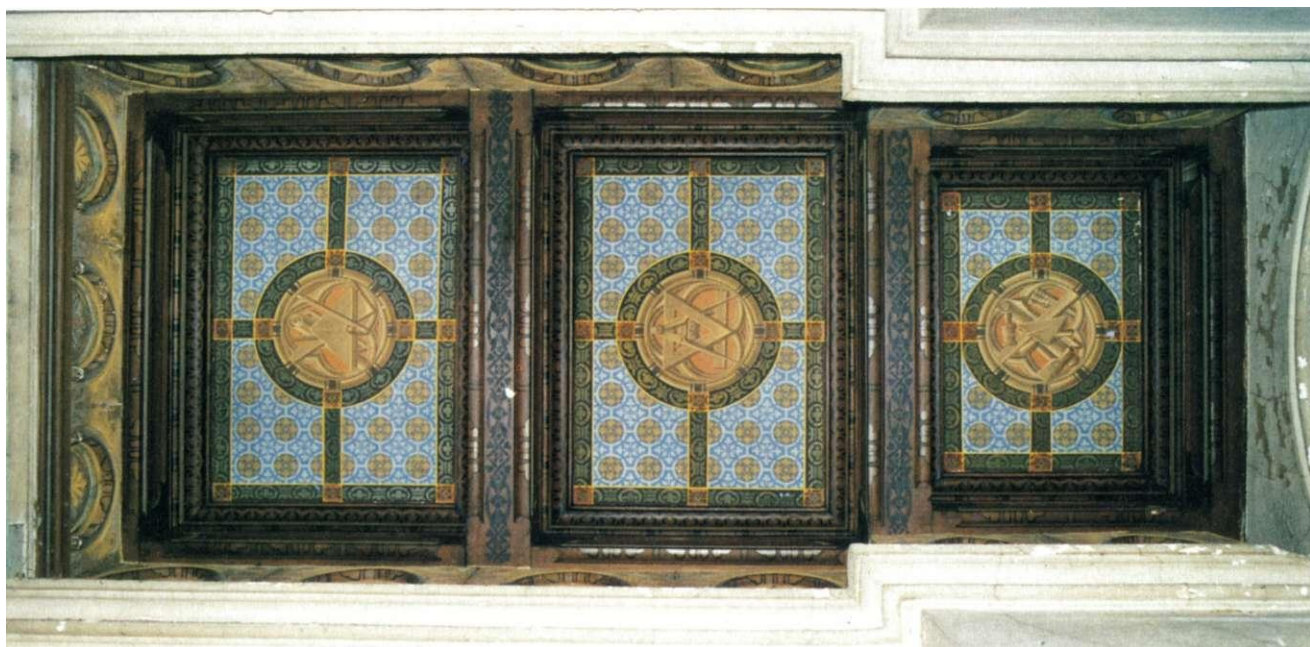
Abb. 128 Sternstraße 29 b ▼  
Vorgefundener Zustand des Deckenbereiches mit den drei Kassettenfeldern.  
Die sichtbare Fassung ist im Laufe der Jahre mehrfach überarbeitet worden.  
Im Randbereich zeichnen sich Schäden und Verluste in der Substanz ab.

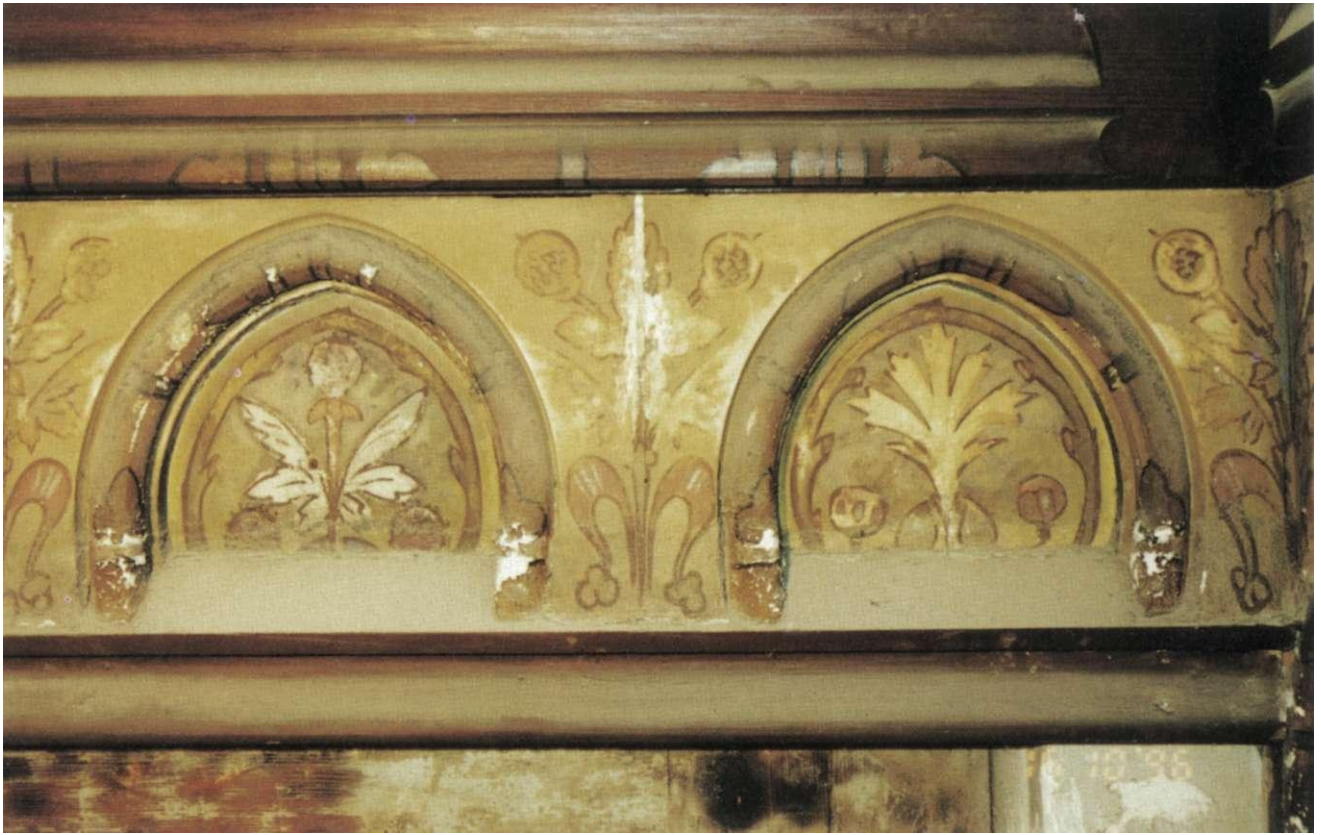
Abb. 129 Sternstraße 29 b  
Vorgefundener Zustand unterhalb der Kassettendecke im Eingang. Die Schablonenmalerei ist relativ gut erhalten. Die Farbfassung sitzt jedoch sehr locker auf dem Gipsgrund und pudert ab, außerdem ist sie stark mit Staub verschmutzt. Die Abnahme der erheblichen Staubablagerung erfolgte nach einer Testreihe mit frischem Brotteig.

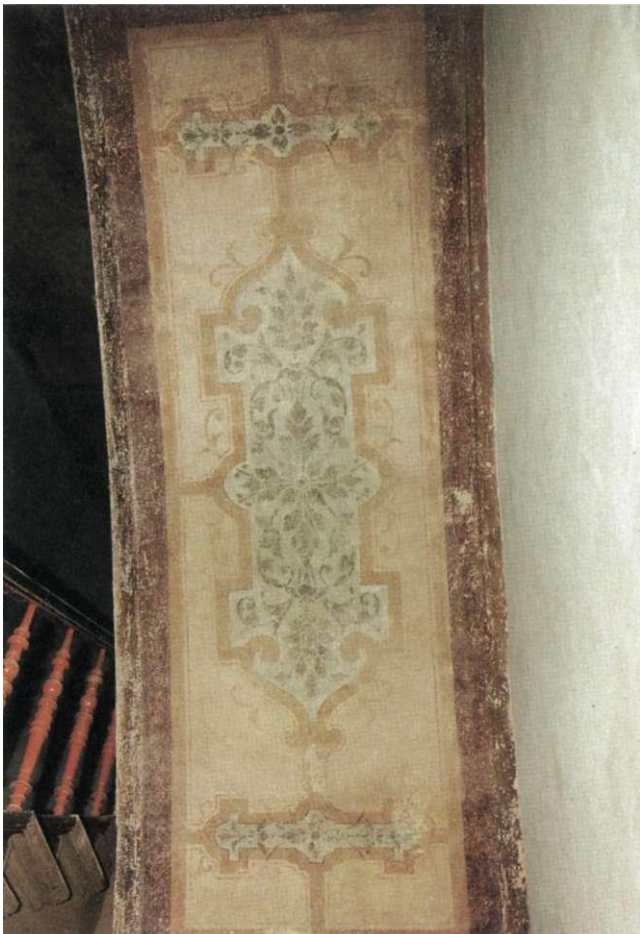
Abb. 130 Sternstraße 29 b  
Freigelegte Malerei am Treppenunterzug. Bei der anschließenden Überfassung wurde mit einem reversiblen Material gearbeitet, um einen zerstörungsfreien Zugriff auf das Original zu gewährleisten.

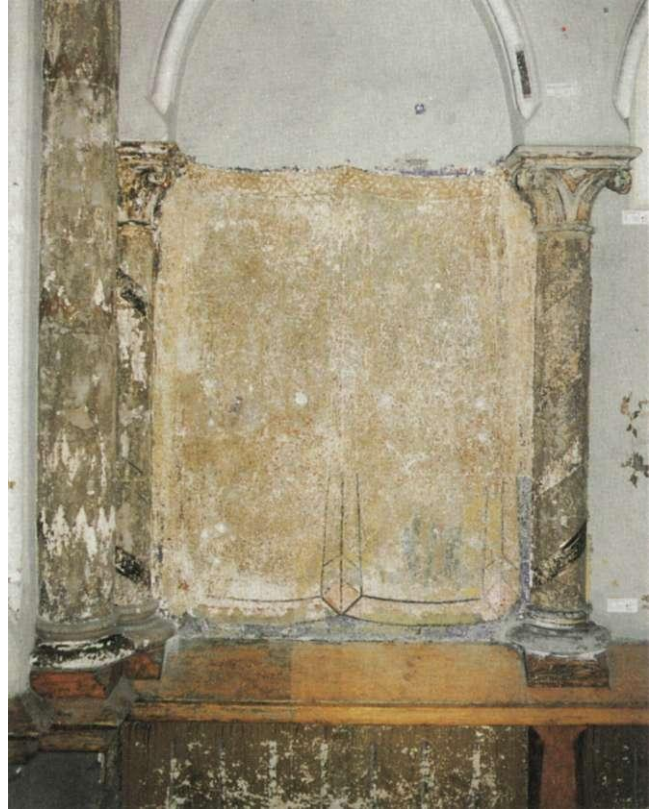
Abb. 131 Sternstraße 29 a  
Zustand während der Restaurierung im Eingangsbereich. Freigelegtes Feld zur Erstellung einer Probeachse im linken Bereich der Südwand. Säulen, Kapitelle, gemalter Vorhang und Sockel sind freigelegt. Das Feld zeigt Verluste in der Fassung und Schablonierungsfragmente.

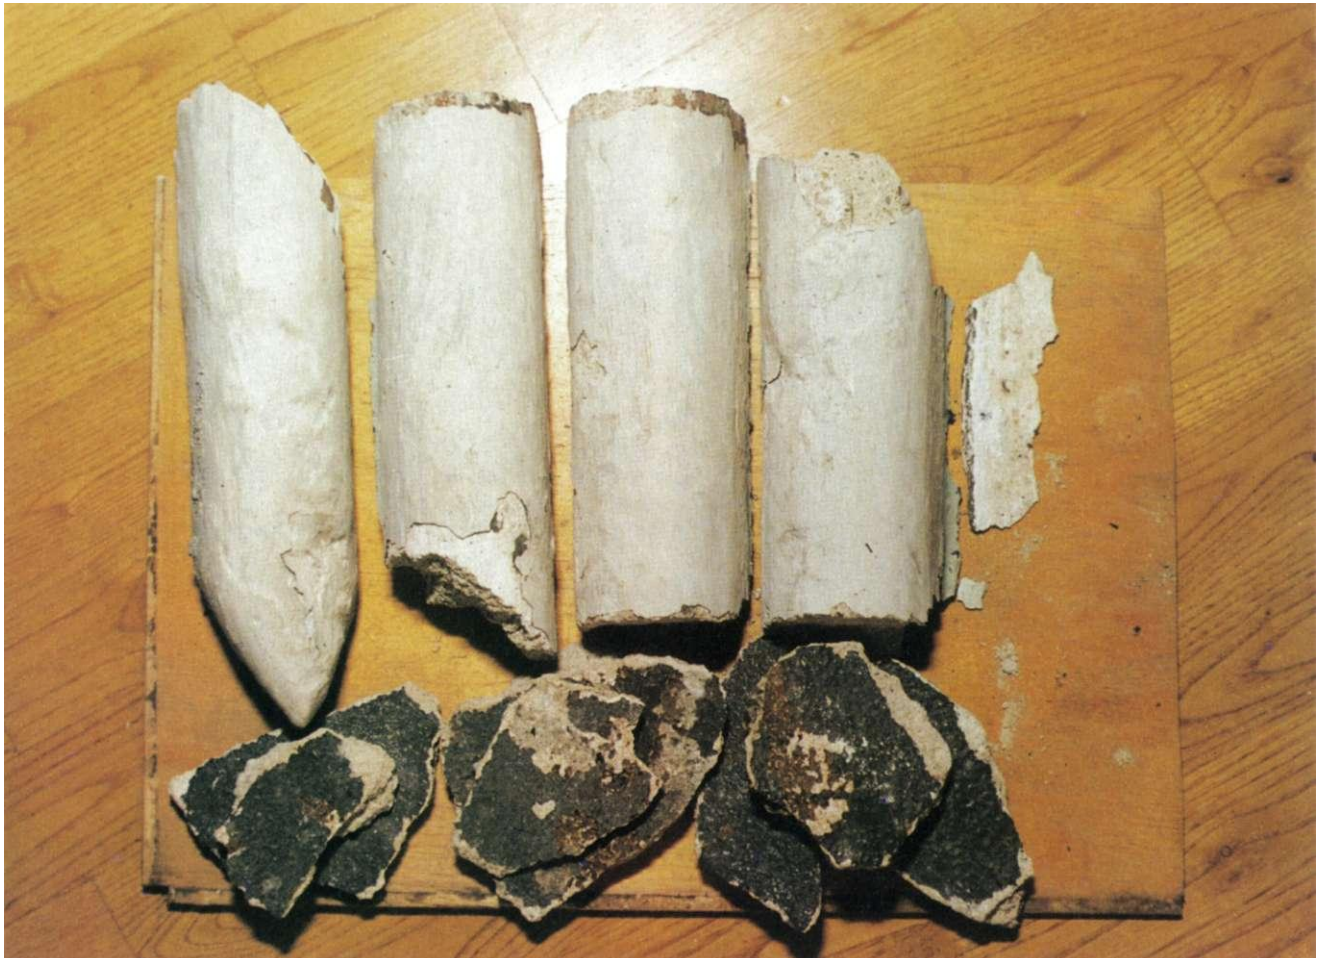
Abb. 132 Sternstraße 29 a  
Bausubstanz aus dem Eingangsbereich. Der letzte, rechte Rundstab an der Nordwand und ein Teil der Putzfläche im Sockelbereich mußten wegen des hohen Zerstörungsgrades abgenommen werden. Somit konnten die Trägermaterialien mit der Fassung konserviert und an den Objekten weiterreichende Untersuchungen vorgenommen werden. Unter Zuhilfenahme des Mikroskopes ergaben sich Aussagen zur Farbigkeit und zum Ornament. Die Bausubstanz ist anschließend archiviert worden und kann bei Bedarf jederzeit eingesehen werden.

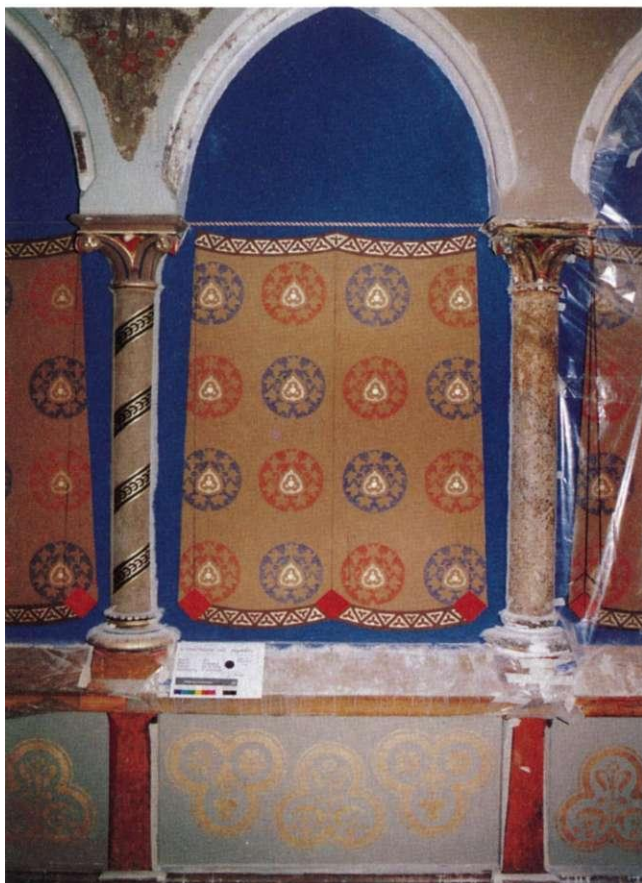
Abb. 134 Sternstraße 29 b  
Blick in den Eingangsbereich nach Abschluß der Restaurierungsarbeiten

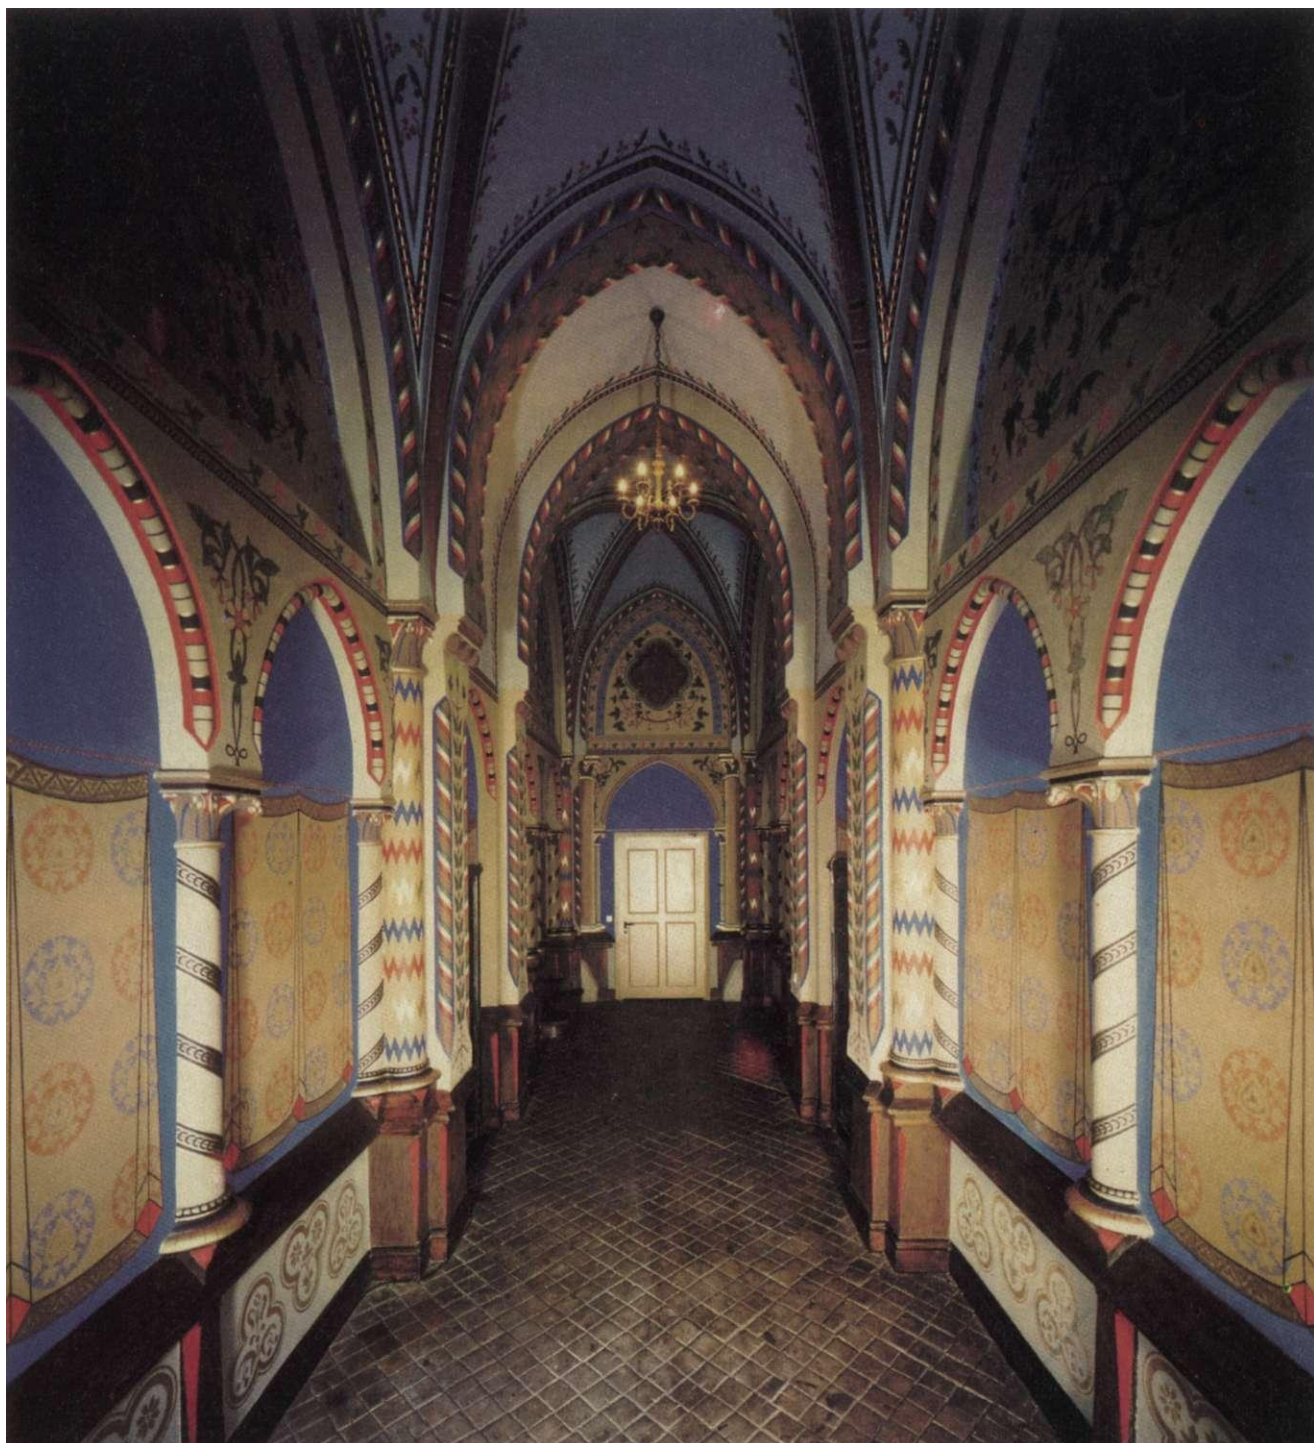
Abb. 135 Sternstraße 29 a  
Fortgeschrittene Restaurierungsmaßnahmen im Eingangsbereich. Rekonstruktion nach Befund.

Abb. 136 Sternstraße 29 a  
Restaurierter Eingangsbereich

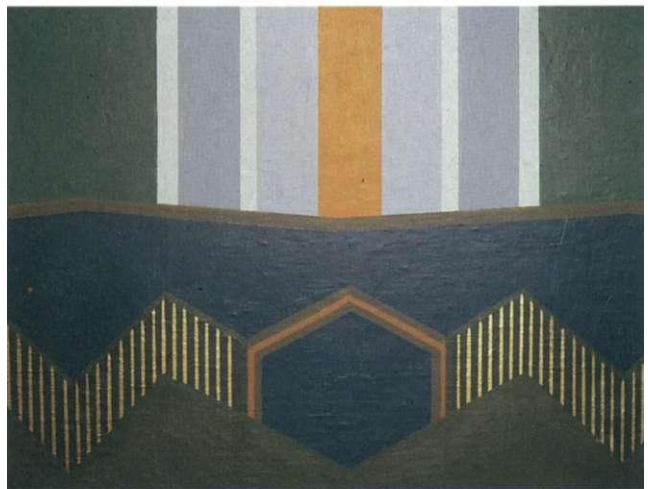
In der Durchfahrt sind die Wände mit einer wellenförmigen Sockelzone aus flachen Spitzen in Dunkelgrün und Dunkelblau und mit goldfarbenen Strichen bemalt, darüber ist die Wand bis zur Decke mit einem großflächigen Lanzettmuster in Grautönen, Braun und Dunkelgrün versehen. Diese Bemalung ist in ihrer dunklen Farbgebung der Tradition des Historismus verhaftet, formal jedoch der Moderne zuzuordnen. Zwar wäre die Ornamentik auch in der Zeit des Art deco denkbar, doch sprechen m. E. Größe und Flächigkeit dagegen, so daß die Entstehungszeit in der zweiten Hälfte der 20er Jahre, spätestens Anfang der 30er Jahre anzusetzen ist.

Abb. 138 Keplerstraße 7 a  
Wandmalerei in der Durchfahrt

Abb. 139 Keplerstraße 7 a  
Wandmalerei in der Durchfahrt

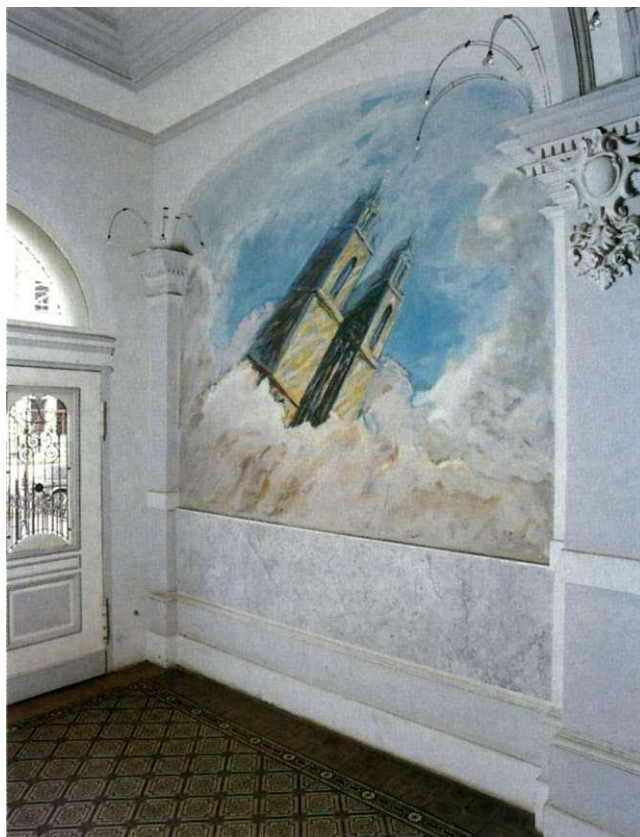
Abb. 142 Hegelstraße 29  
Wandmalerei in der Durchfahrt

Den Anstoß zur Ausmalung der Hegelstraße 29 gab 1993 die Meinung der damaligen Bauherrngemeinschaft, die Tradition der Hauseingangsgestaltung fortzusetzen, da sich vorhandene Wandfelder hierfür anbieten, eine historische Malerei jedoch nicht befundet werden konnte. Es sollte angesichts fehlender historischer Malereien eine zeitgemäße, moderne Malerei in zeitgemäßer, heller Farbigkeit entstehen, die sich gleichzeitig in die Tradition einfügt. Ein hierfür vorgesehener Auftrag erging an Prof. Milan Drews aus Ralsdorf bei Kiel. Als Symbol oder Wahrzeichen für Stadt und Stadtgeschichte wählte der Maler den Dom als Motiv, der somit nicht nur vor dem Gebäude in der Flucht der Hegelstraße, sondern auch nach dem Betreten des Wohnhauses präsent ist.

Die starke Verkürzung der beiden wie durch einen Weitwinkel von unten betrachteten Domtürme soll nach Aussage des Künstlers eine starke Dynamik der Aufbruchssituation unserer Tage verdeutlichen, während der große Wolkennebel im unteren Bildbereich den visionären Aspekt barocker Wand- und Deckenmalereien aufgreift. Gleichzeitig wecken Nebelbildung und Verkürzung sowie die starke Neigung der Türme die Assoziation zweier Weltraumraketen. Die Malerei ist mit einer schnellen Pinselführung in Pastelltönen aufgetragen. Die Seitenflächen der Domtürme sind in kräftigen Türkis-, Blau-, Grün- und Gelbtönen gehalten, während an den belichteten Fronten überwiegend Weiß, Gelb und Beige zur Anwendung kam. Für die Wolkengestaltung benutzte der Maler Rosa und Braun.
