Protokoll

Betrifft: Artenschutzfachliche Untersuchung für das Bebauungsplangebiet Nr. 237-4 „Maybachstraße“ in der Landeshauptstadt Magdeburg, Prüfung vorhandener Quartierstrukturen (Winterquartiere) von Fledermäusen auf deren Eignung

Termin: 27. Februar 2018, ab 10:00 Uhr

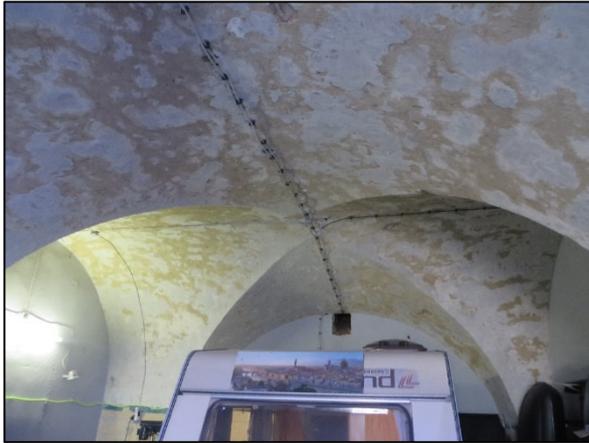
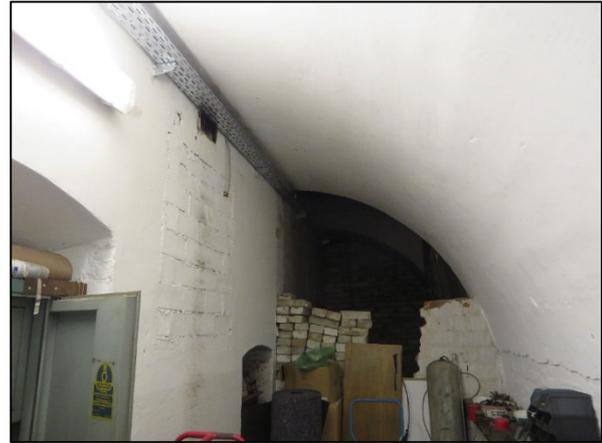
Abb. 7 a & b: Gewölbe einer als Werkstatt, Garage und Lagerraum genutzten Kasematte mit Hauptraum (links) und dahinter gelegenem Durchgang zur Hinterlüftung (rechts) (27.02.2018)

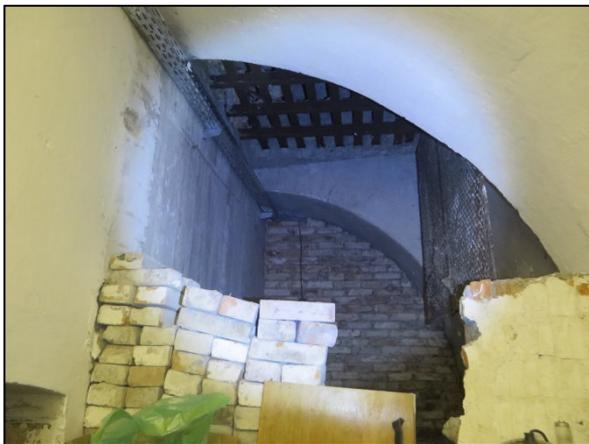
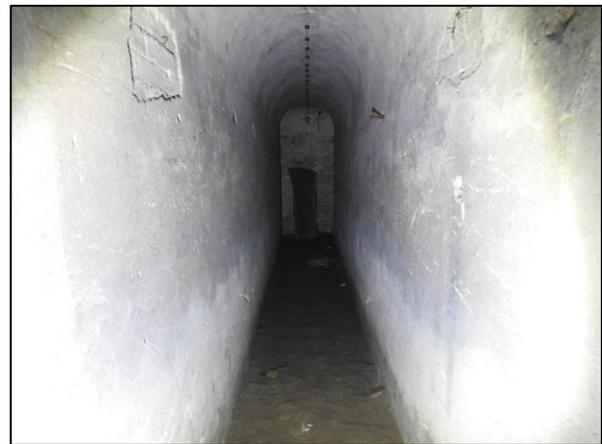
Abb. 8 a & b: Blick auf einen von unten vergitterten und von oben verschlossenen Lüftungsschacht im hinteren Durchgang (l.) und vorgefundene Raumsituation in einem Durchgang einer benachbarten Kasematte (r.) (27.02.2018)

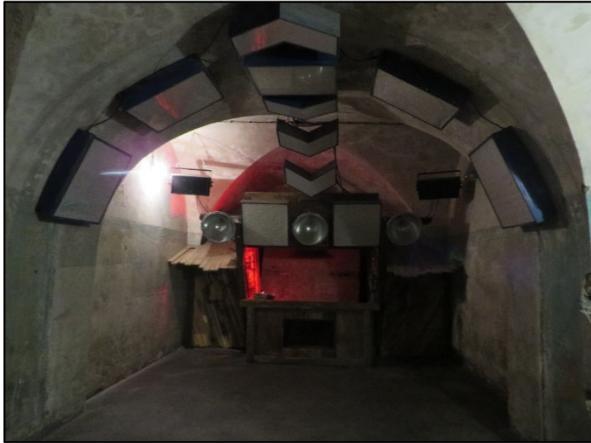
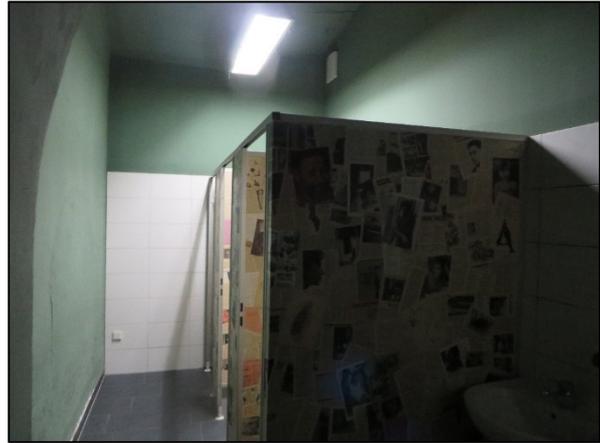
Abb. 10 a & b: Als Tanz- und Nachtclub genutzte Kasematten mit Tanz-/Bühnenfläche (links) und WC (rechts) (27.02.2018)

Es konnten keine Nachweise von Fledermäusen oder Vögeln oder Hinweise auf deren frühere Anwesenheit festgestellt werden. Aufgrund der Umgestaltung und Umnutzung der durch den Nachtclub „Insel der Jugend“ beanspruchten Kasematten wird für diese eine Nutzung durch Vögel oder Fledermäuse im Wesentlichen ausgeschlossen.

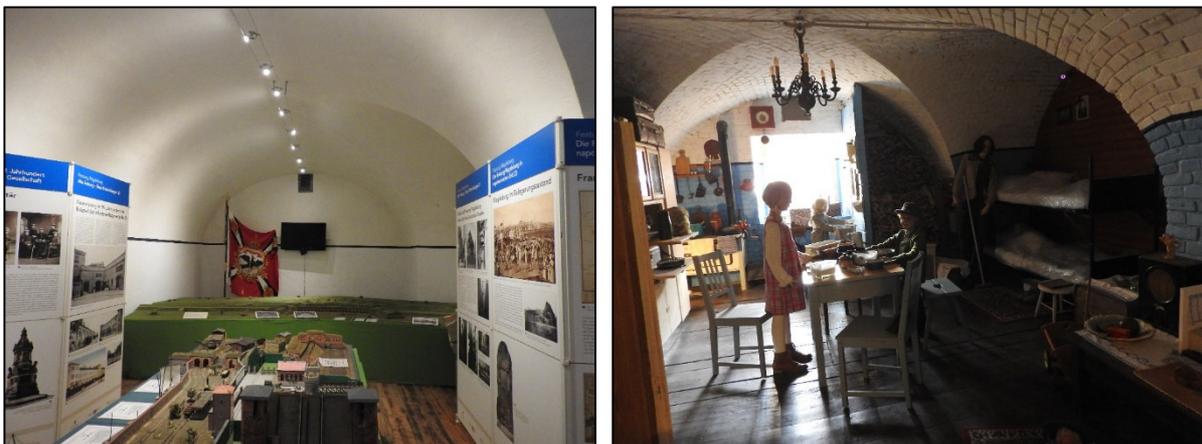
Die zur Maybachstraße gelegenen Räumlichkeiten, die von der Poterne abgehen, sind Ausstellungs- und Vorführräume. Für diese wird keine Eignung zur Nutzung durch Fledermäuse und Vögel gesehen.

Abb. 14 a & b: Von der Poterne abgehende Ausstellungsräume zur historischen Festungsanlage und zum Bahnhof (links); rechts ist eine als Notwohnung hergerichtete Räumlichkeit abgebildet. (27.02.2018)

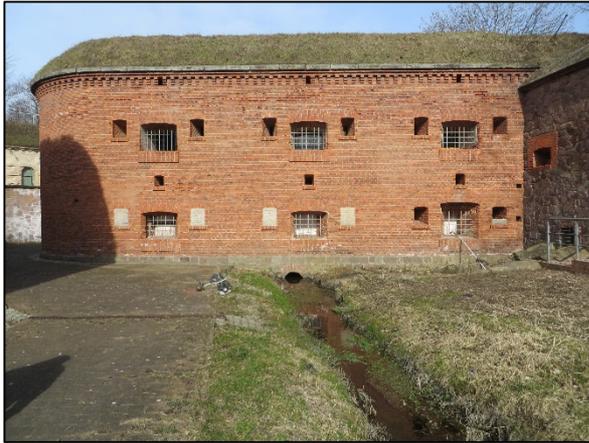
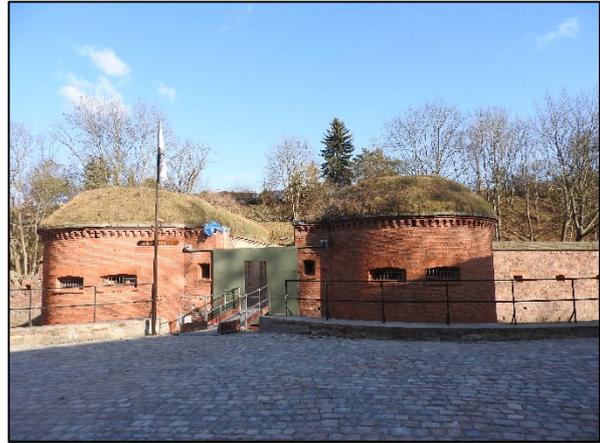
Innerhalb der Doppelkaponniere sind zwei Ebenen vorhanden. Die obere Ebene stellte sich bei der Begehung als relativ trocken dar. Die Eignung für Fledermäuse wird hier als eher gering eingeschätzt. In der unteren Ebene war es feuchter und dunkler als in der oberen Ebene. Zudem sind in den zugemauerten Sicht- bzw. Schießscharten, Abzugsschächten und im Balkengefüge der Decke potentiell von Fledermäusen nutzbare Schlupfwinkel vorhanden. Bei der Begehung wurden wie in der gesamten Doppelkaponniere keine Hinweise auf Fledermäuse oder Anwesenheitsspuren derselben festgestellt; dennoch wird die untere Ebene eher als für Fledermäuse geeignet eingeschätzt.

Abb. 17 a & b: Doppelkaponniere vom Hauptgraben (l.) und vom Kehlkasemattenhof (r.) (27.02.18)

- Strukturen innerhalb der Räumlichkeiten der Doppelkaponniere, insbesondere im Erdgeschoss (rel. hohe Luftfeuchtigkeit),
- Teile der Reverskasematten am Kavalierhof, zu denen ein ständiger Zugang von außen besteht (mit Ausnahme der Räumlichkeiten des Tanz- und Nachtclubs „Insel der Jugend“) und
- Strukturen innerhalb des ehemaligen Kriegspulvermagazins.

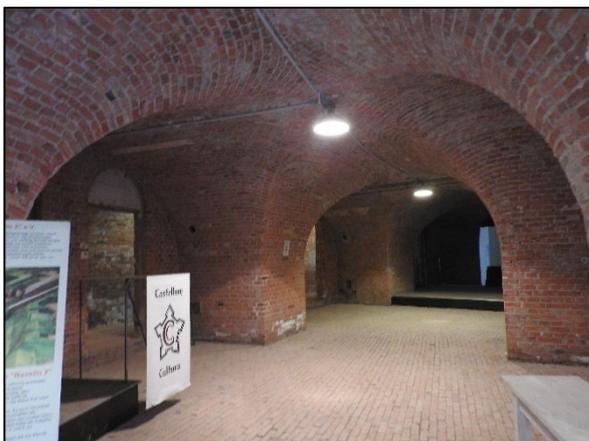
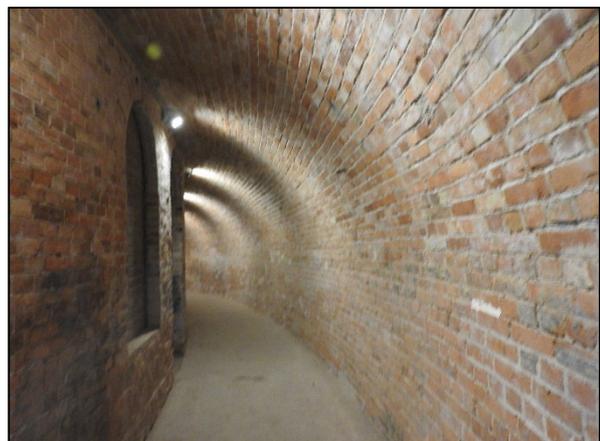
Es wird eingeschätzt, dass Fledermäuse an ihren Hangplätzen gekalkte Untergründe eher meiden, so dass für den besichtigten Garagenraum und den dahinterliegenden Quergang (vgl. Abb. 19 a & b, Abb. 20 a) aufgrund der vorhandenen Kalkung der Wände und Decken eine Nutzung durch Fledermäuse eher nicht erwartet wird.

Abb. 19 a & b: Gewölbe der Kehlkasematte (l.) u. hinten umlaufender Durchgang (27.02.2018)

Auch in diesem Abschnitt der historischen Festungsanlagen wurden keine Fledermäuse oder Anwesenheitsspuren von diesen festgestellt. Lediglich eine Nutzung von sogenannten freien Hangplätzen (frei an Decke oder Wand hängend) ist denkbar, wird aufgrund der derzeitigen Nutzung der Räumlichkeiten aber nicht erwartet.

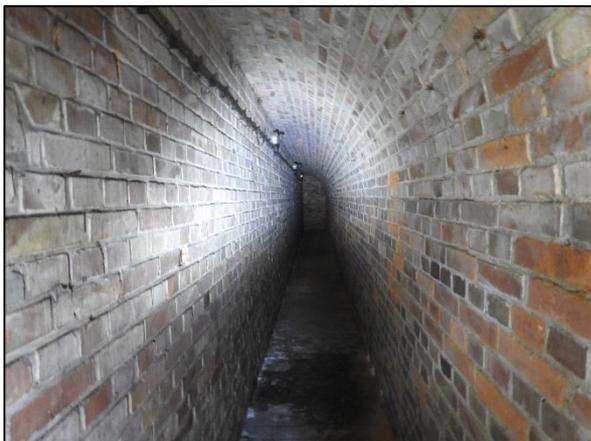
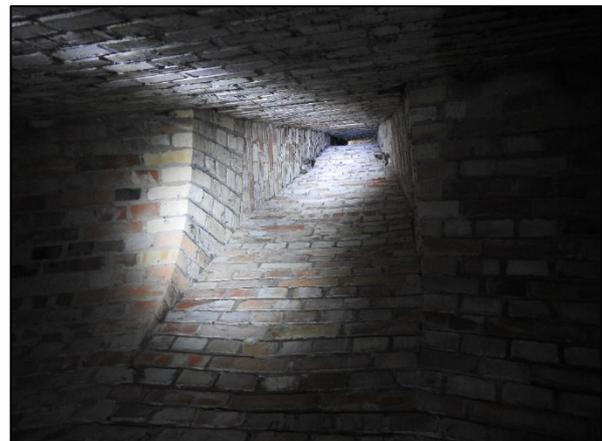
Zur Trockenhaltung des im Belagerungsfall eingelagerten Pulvers wurden die Wände und der hölzerne Fußboden des Magazins hinterlüftet. Ein derzeit ungenutzter Belüftungsgang bzw. -tunnel umläuft das Magazin. Weiterhin sind kleinere offene Belüftungsschächte vorhanden, die zur Außenwand führen, sowie ein großer zentraler Hauptschacht, der senkrecht nach oben führt.

Abb. 24 a & b: Umlaufender Belüftungsgang/-tunnel (links) sowie senkrecht nach oben führender zentraler Belüftungs- bzw. Abzugsschacht (rechts) (27.02.2018)

Vor allem in den Belüftungsanlagen des alten Festungsteils wurde aufgrund struktureller Gegebenheiten (Mehrkammersteine, sonstige Hohlräume) mit einer Anwesenheit überwinternder Fledermäuse gerechnet. Obwohl die Räumlichkeiten grundsätzlich Quartierpotentiale für Fledermäuse bieten, wurden am Tag der Begehung keine Individuen oder Hinweise auf deren Vorkommen festgestellt. Gründe dafür könnten die infolge der Hinterlüftung zu geringe Luftfeuchtigkeit innerhalb des Magazins sowie die in den offenen Belüftungsanlagen herrschende Zugluft sein.

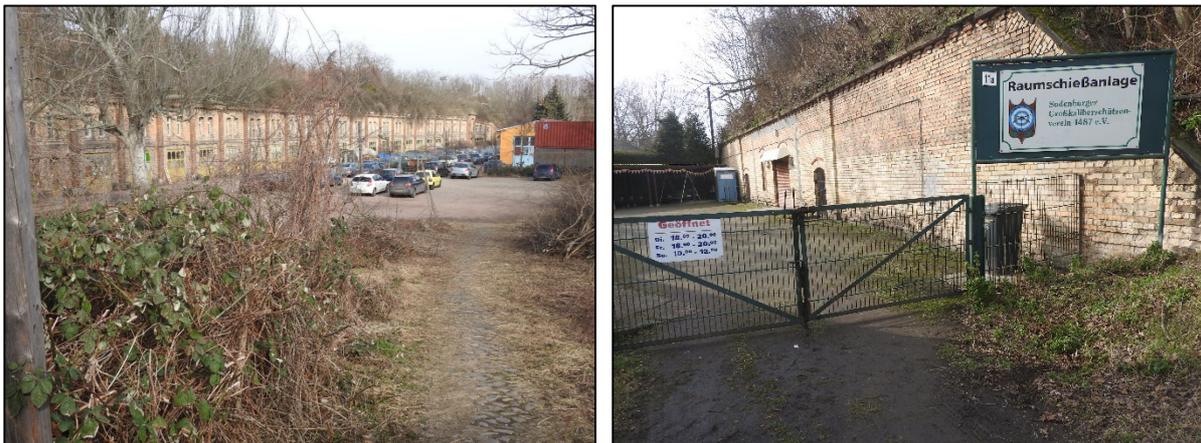
Abb. 26 a & b: Blick auf die Anlagen des Kavalier VI von der südlichen Zufahrt und Blick auf die Fassade der südlich gelegenen Raumschießanlage (27.02.2018)

Neben der in der vorstehenden Abb. 26 a gezeigten zweigeschossigen Anlage des Kavalier VI gehören weiterhin zwei an den Seitenflügeln befindliche ehemalige Kriegspulvermagazine zur Fläche Nr. 3 im Norden des B-Plan-Gebietes. Das südliche Pulvermagazin wird heute als Raumschießanlage genutzt (vgl. Abb. 26 b).

Trotz fehlender Erlaubnis zur Begehung wurde bei der Begutachtung von außen festgestellt, dass die Lüftungslöcher an der gemauerten Fassadenfront der Raumschießanlage engmaschig vergittert sind, so dass ein Hineinschlüpfen von Fledermäusen und anderen größeren faunistischen Arten und somit eine Nutzung der Räumlichkeiten über die einsehbaren Lüftungsöffnungen weitgehend ausgeschlossen werden kann.

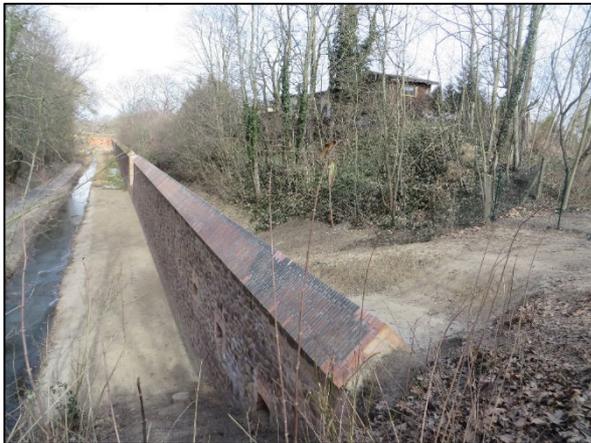
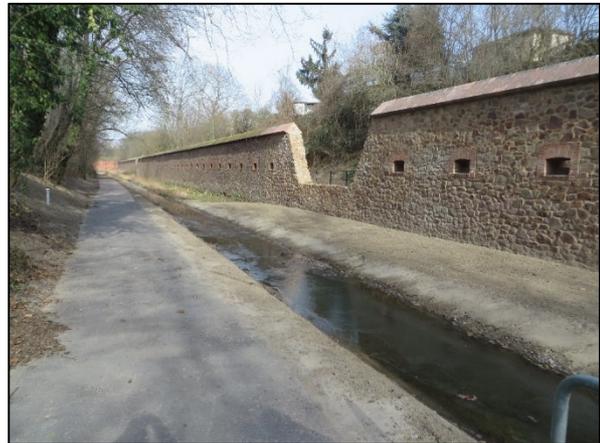
Abb. 27 a & b: Weitgehend sanierte krenelierte Mauer am Hauptgraben mit Künette (27.02.2018)

Unsanierte / eingefallene Abschnitte im Mauerwerk wie auch in den sanierten Abschnitten zum Teil belassene Nischen / Höhlungen können Fledermäusen oder Vögeln als Sommerquartier oder Niststandort dienen. Nach- oder Hinweise auf die Nutzung durch Fledermäuse wurden nicht festgestellt. Aufgrund der Struktur einzelner Abschnitte der Mauer kann eine gelegentliche Nutzung im Sommerhalbjahr aber nicht ausgeschlossen werden. Besonders im nördlichen Abschnitt der Mauer wurden mehrere ältere Nester, die unter anderem der Gebirgsstelze (*Motacilla cinerea*) zugeordnet werden, festgestellt.

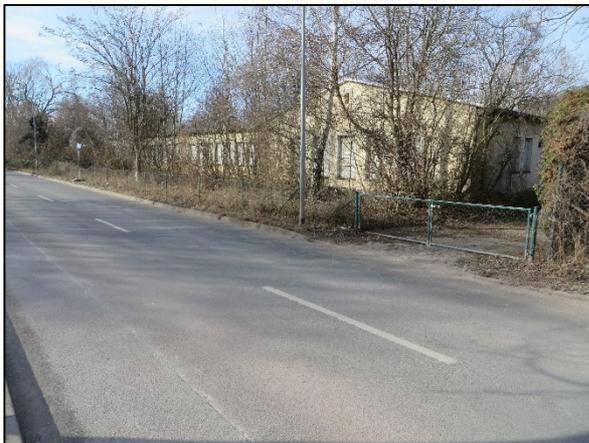
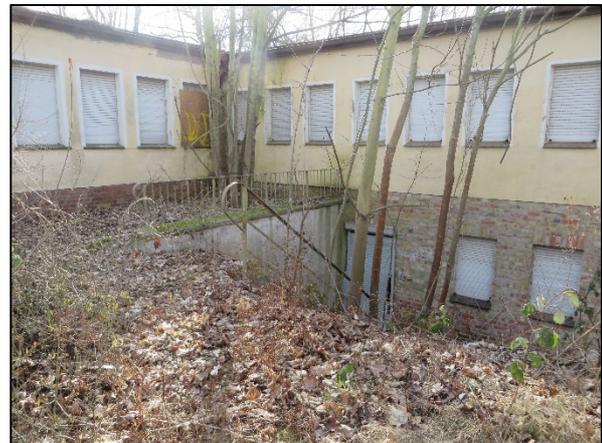
Eingangstüren und Fenster sind bis auf wenige Ausnahmen verschlossen. Vereinzelt sind Öffnungen, wie bspw. lückig verschlagene Fenster, marode Jalousien oder punktuell eingefallene Dachabschnitte vorhanden, durch die Tiere gegebenenfalls hinein- und hinausgelangen können. Im südlichen Gebäudebereich war ein Zugang zum Keller unverschlossen.

Abb. 29 a & b: Außenansicht des Gebäudes von der Maybachstraße im Nordosten (links) und von der Rückfront mit ehemaligem Zugang zum Keller (rechts) (27.02.2018)

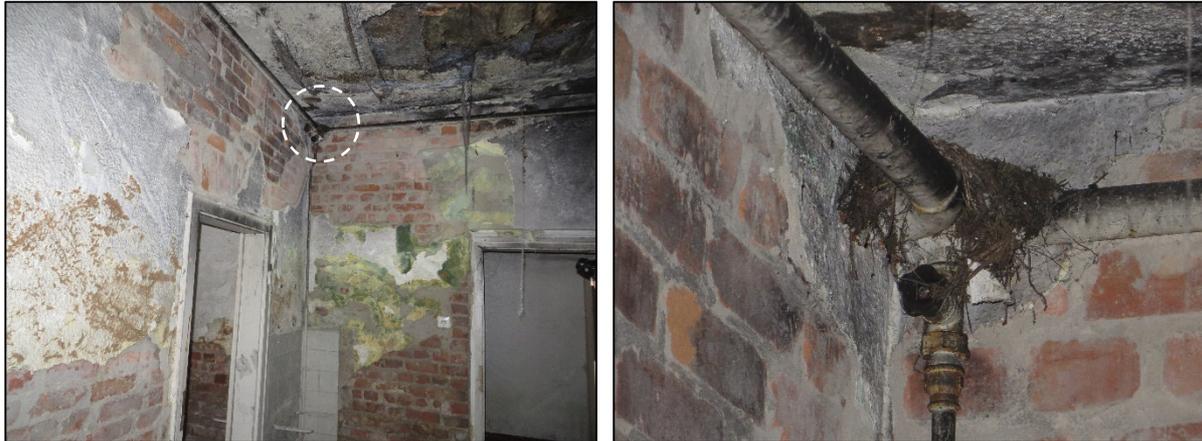
In dem Gebäude wurde ein älteres, nicht aus dem Vorjahr stammendes Vogelnest auf einem Heizungsrohr gefunden. Es wird dem Hausrotschwanz oder der Bachstelze zugeordnet.

Abb. 34 a & b: Nest des Hausrotschwanzes oder der Bachstelze auf einem Heizungsrohr im Nordteil des Gebäudes (27.02.2018)

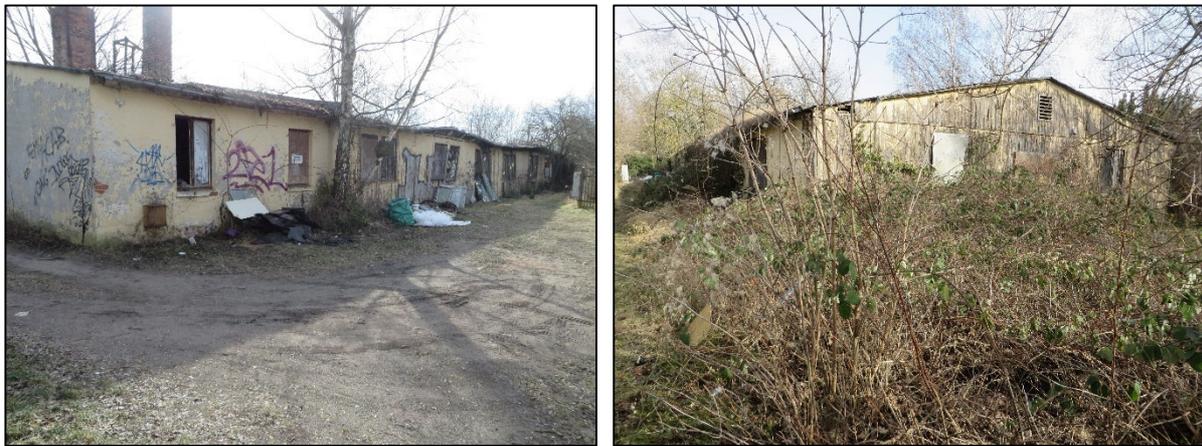
Das im Wesentlichen aus Holz bestehende Gebäude grenzt südlich an die Bahnliegenschaft an. Entsprechend der Aufschrift auf einem Elektroverteilkasten wurde es ehemals als Lehrlingswohngebäude genutzt. Die Bausubstanz ist marode, das Dach an mehreren Stellen eingefallen. Wegen Einsturzgefahr wurde der Flachbau nicht betreten. An vielen Fenstern sind die Scheiben defekt oder die Fenster stehen offen, so dass Tiere einen weitgehend ungehinderten Zugang zu dem Gebäude haben. Die Räumlichkeiten sind zum Teil stark vermüllt.

Nach äußerlicher Beurteilung kommt das Gebäude als Fledermauswinterquartier aufgrund von Frostgefahr und Zugluftanfälligkeit nicht infrage. Eine gelegentliche Nutzung freier Hangplätze und gegebenenfalls vorhandener Schlupfwinkel als Fledermaus-Sommerquartier sowie als Neststandort für Brutvögel kann jedoch nicht ausgeschlossen werden.

Abb. 36 a & b: Außenansicht des einsturzgefährdeten Gebäudes südlich der Bahnliegenschaft (27.02.2018)

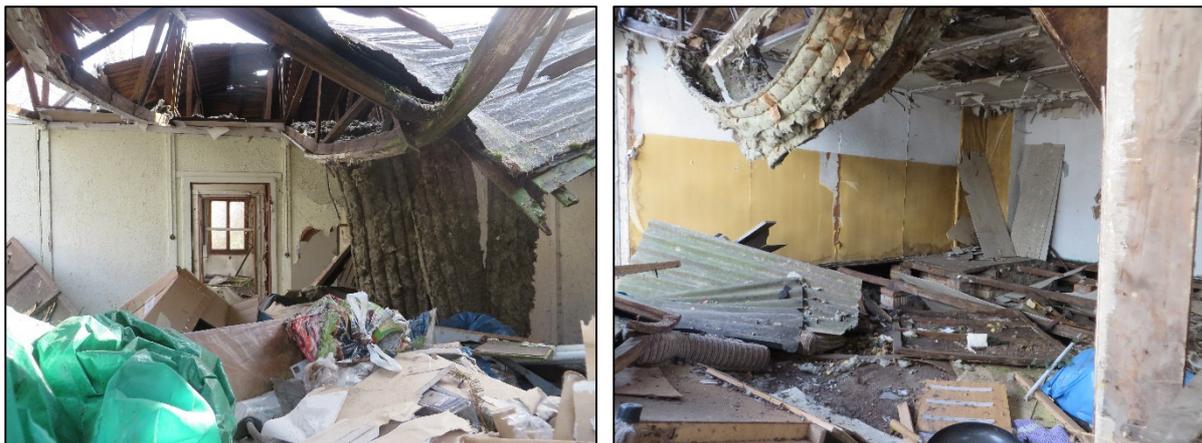
Abb. 37 a & b: Blick in das einsturzgefährdete Gebäude südlich der Bahnliegenschaft. (27.02.2018)

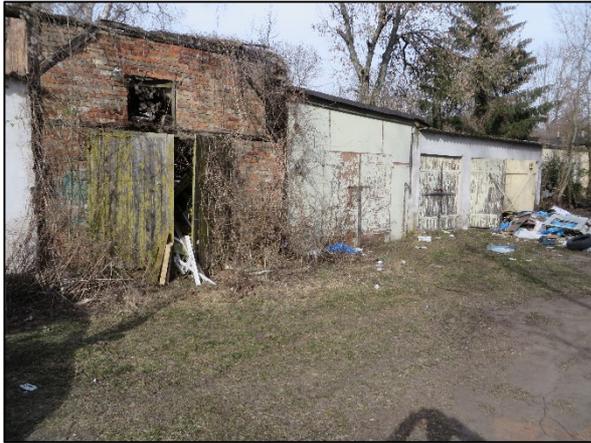
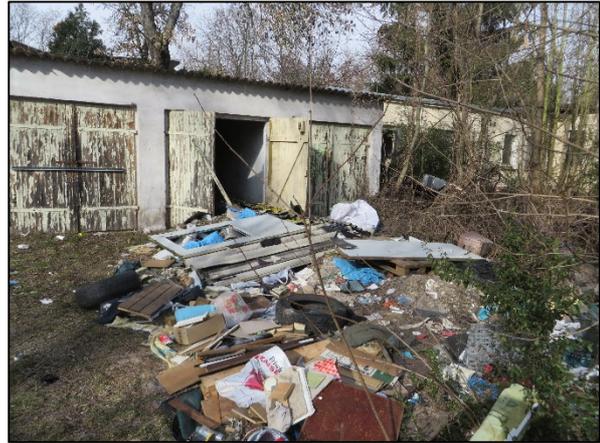
Westlich des eingesturzgefährdeten Flachbaus (siehe oben) grenzt ein Garagen- und Schuppenkomplex an. Die Räumlichkeiten sind zum Teil stark vermüllt.

Abb. 38 a & b: Außenansicht der Garagen und Schuppen (27.02.2018)

Es wurden keine direkten oder indirekten Hinweise auf eine Nutzung durch Fledermäuse oder Vögel festgestellt. Auch für diese Gebäude wird nach äußerlicher Sichtung eingeschätzt, dass sie als Fledermauswinterquartiere aufgrund von Frostgefahr und Zugluftanfälligkeit nicht geeignet sind. Eine gelegentliche Nutzung freier Hangplätze / ggf. vorhandener Schlupfwinkel als Sommerquartier sowie als Brutstandort kann jedoch nicht ausgeschlossen werden.

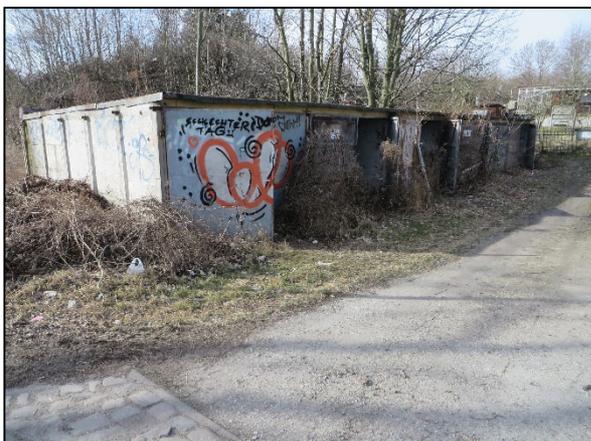
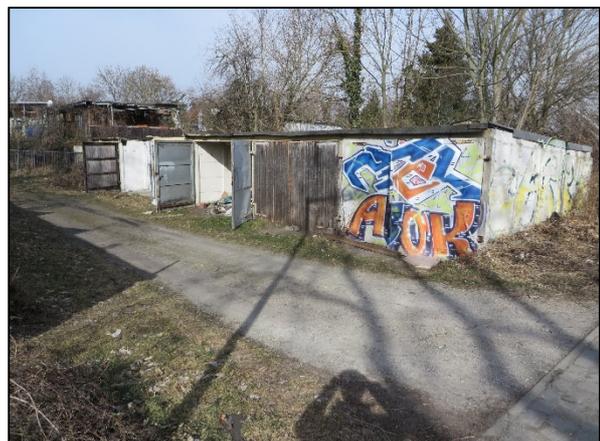
Abb. 40 a & b: Außenansicht des Garagenkomplexes 2 (27.02.2018)

Es wurden keine direkten oder indirekten Hinweise auf eine Nutzung durch Fledermäuse oder Vögel festgestellt. Auch für diese Gebäude wird nach äußerlicher Sichtung eingeschätzt, dass sie als Fledermauswinterquartiere aufgrund von Frostgefahr und Zugluftanfälligkeit nicht geeignet sind. Eine gelegentliche Nutzung freier Hangplätze und gegebenenfalls vorhandener Schlupfwinkel als Fledermaus-Sommerquartier sowie als Neststandort für Brutvögel kann jedoch nicht ausgeschlossen werden.

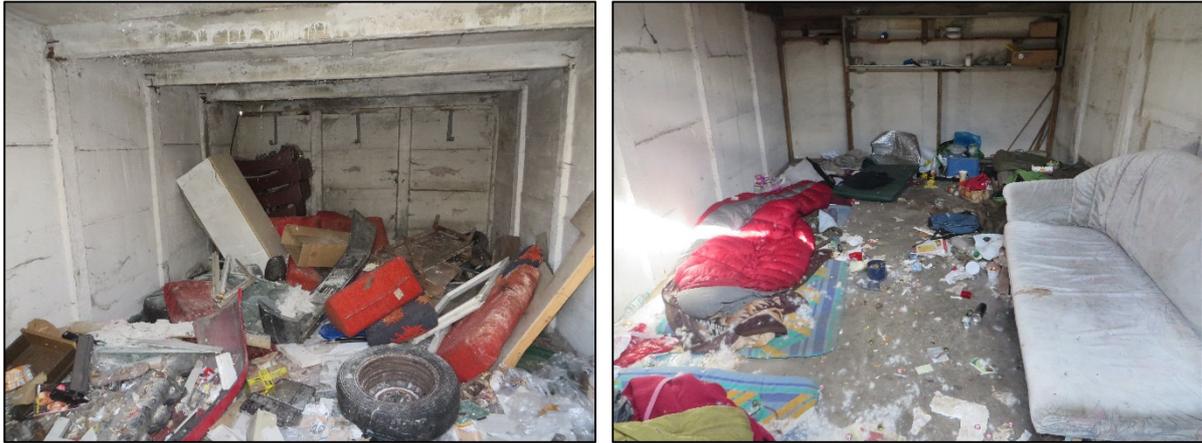
Abb. 41 a & b: Blick in die offenstehenden Garagen von Garagenkomplex 2 (27.02.2018)

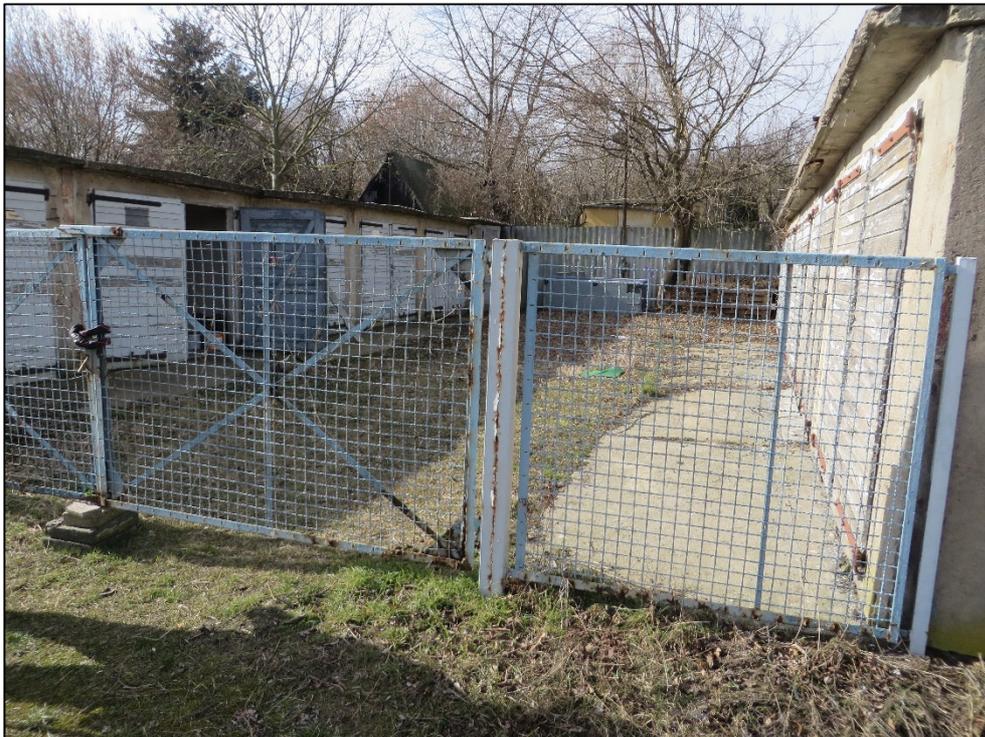
Der Garagenkomplex 3 war verschlossen und konnte nicht betreten werden. Offensichtlich wird dieser Gebäudekomplex noch als Lagerfläche genutzt. Aufgrund der ähnlichen baulichen und örtlichen Situation werden für den Garagenkomplex 3 dieselben Einschätzungen getroffen wie für die zuvor genannten Garagenkomplexe 1 und 2.

Abb. 42 a & b: Außenansicht des Garagenkomplexes 3 (27.02.2018)

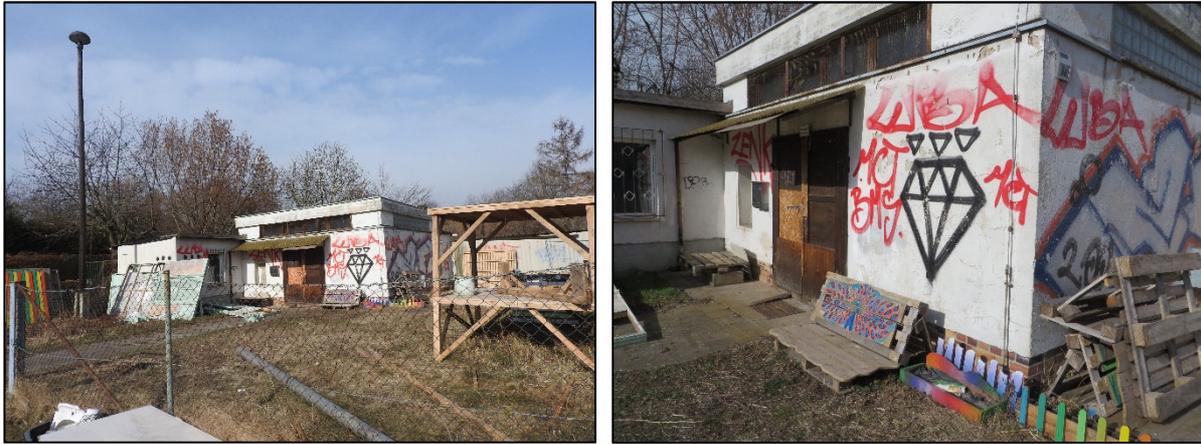
Abb. 43 a & b: Außenansicht des Gebäudes „Maybachstraße 8a“ (27.02.2018)

Die Türen des Gebäudes sind verschlossen, die Fenster geschlossen und/oder engmaschig vergittert, so dass keine Zugänge für Fledermäuse gesehen werden. Eine Nutzung von Strukturen im Dachbereich, die von außen angefliegen werden, als Sommerquartier kann nicht ausgeschlossen werden.

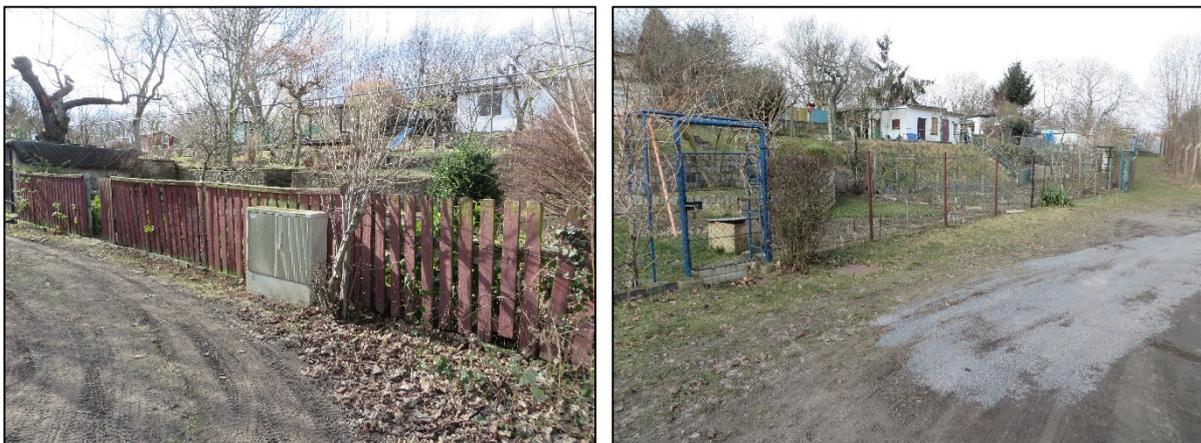
Abb. 44 a & b: Kleingartenanlagen im Norden (links) und im Süden des B-Plan-Gebietes (rechts) (27.02.2018)

Die Grundstücke der Kleingartenanlagen wurden nicht betreten. Es erfolgte lediglich eine Begutachtung der Gebäude von Standorten außerhalb der Umfriedungen, so dass keine endgültige Einschätzung zu den Habitatpotentialen für Fledermäuse und Vögel getroffen werden kann. Zur Überwinterung sind die vereinzelt vorhandenen zugänglichen Hohlräume wahrscheinlich mehrheitlich nicht ausreichend isoliert. Eine Nutzung als Sommerquartier kann nicht ausgeschlossen werden.

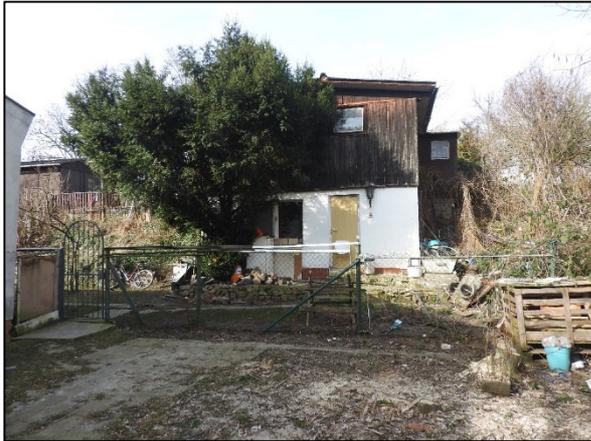
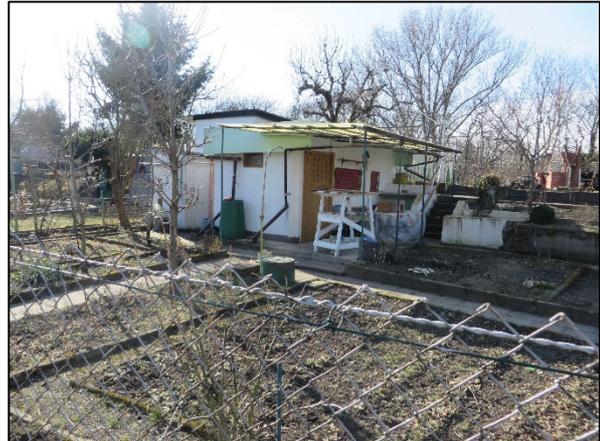
Abb. 45 a & b: Außenansicht von Wohngebäuden /Gartenlauben im Norden (links) und im Süden des B-Plan-Gebietes (rechts) (27.02.2018)

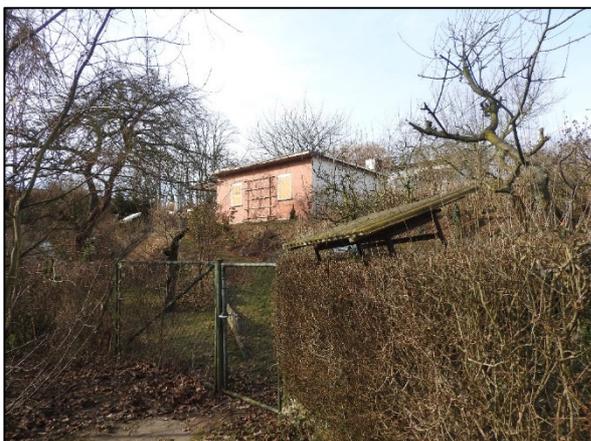
Abb. 47 a & b: Gartenlaube im Norden des B-Plan-Gebietes. Rechts ist eine möglicherweise vorhandene Einschluöffnung zum Flachdachkasten hervorgehoben. (27.02.2018)
