## Begründung zum Entwurf zum Bebauungsplan Nr. 241-1

### BREITER WEG SÜDABSCHNITT / DANZSTRASSE

Stand: März 2015

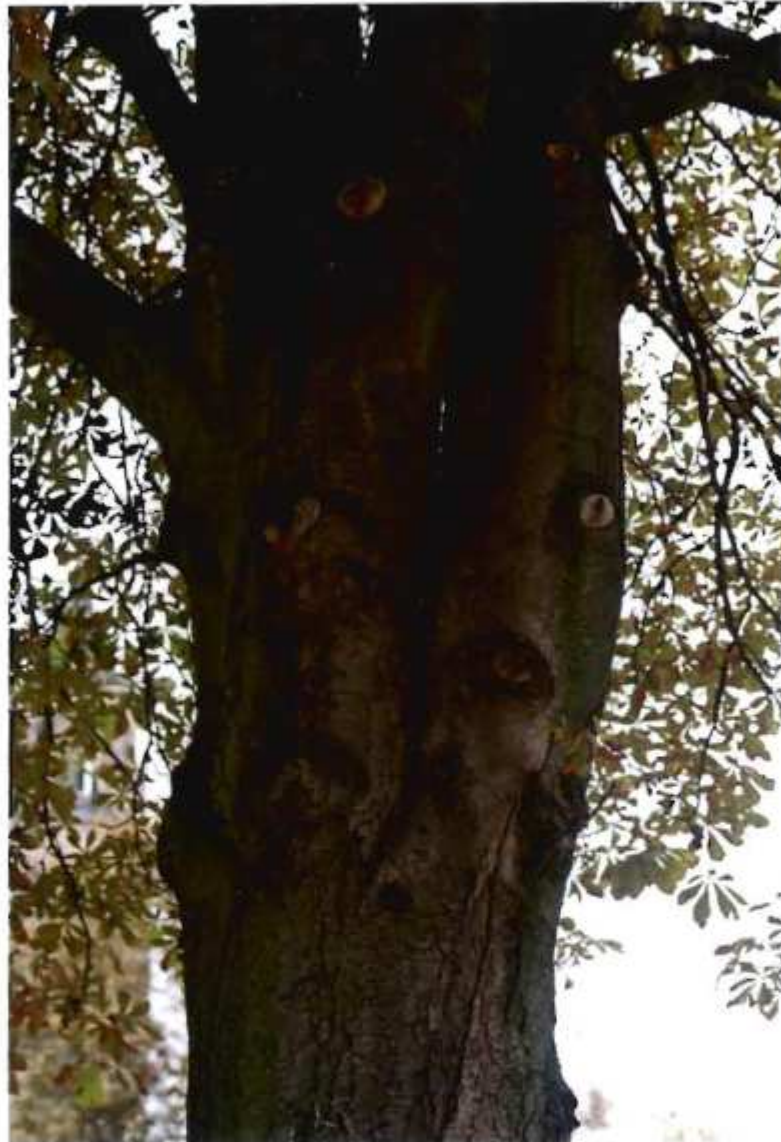
**Baumstandort: Roßkastanie (07)**

- Druckwieselbildung mit eingeschlossener Rinde;
- Stammnahe Ästungswunden mit Fäuleentwicklung;
- Rindenrisse und Rindenabstossung durch Wachstumsspannungen (Dickenwachstum).

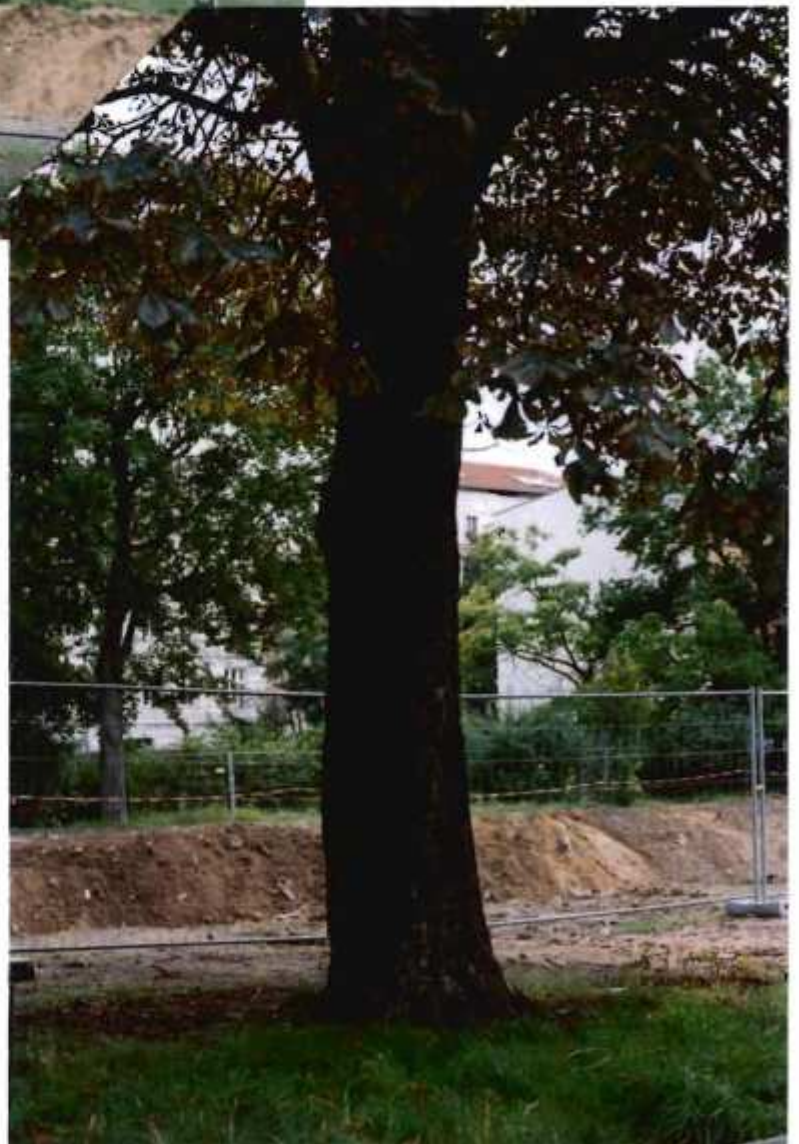
**Baumstandort: Roßkastanie (07)**  
**Defektsymptome und Auffälligkeiten**  
 - Rindenfalten mit eingeschlossener Rinde;  
 - Rindenrisse und Rindenabstossung;  
 - Tiefer Kronenansatz.

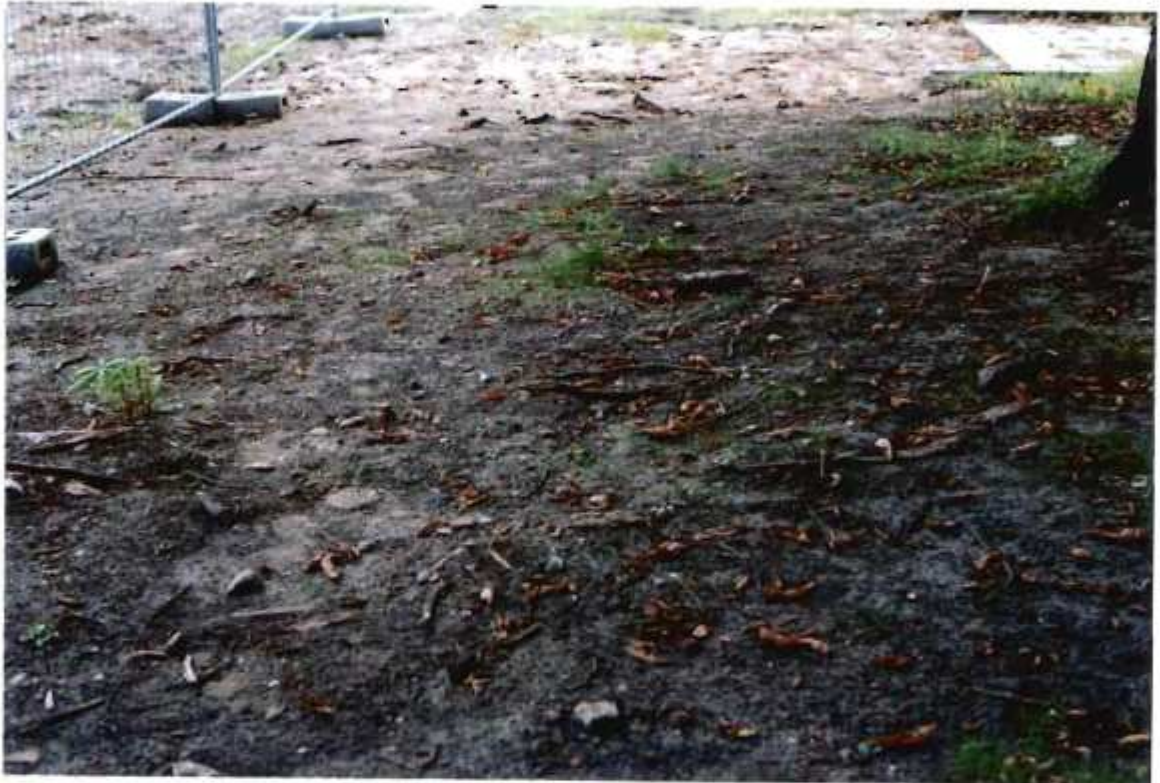
**Baumstandort: Roßkastanie (07)**

**- Rinden- und Holzschäden an oberflächennahen Wurzeln durch Erdabtrag (abbruchseitig).**

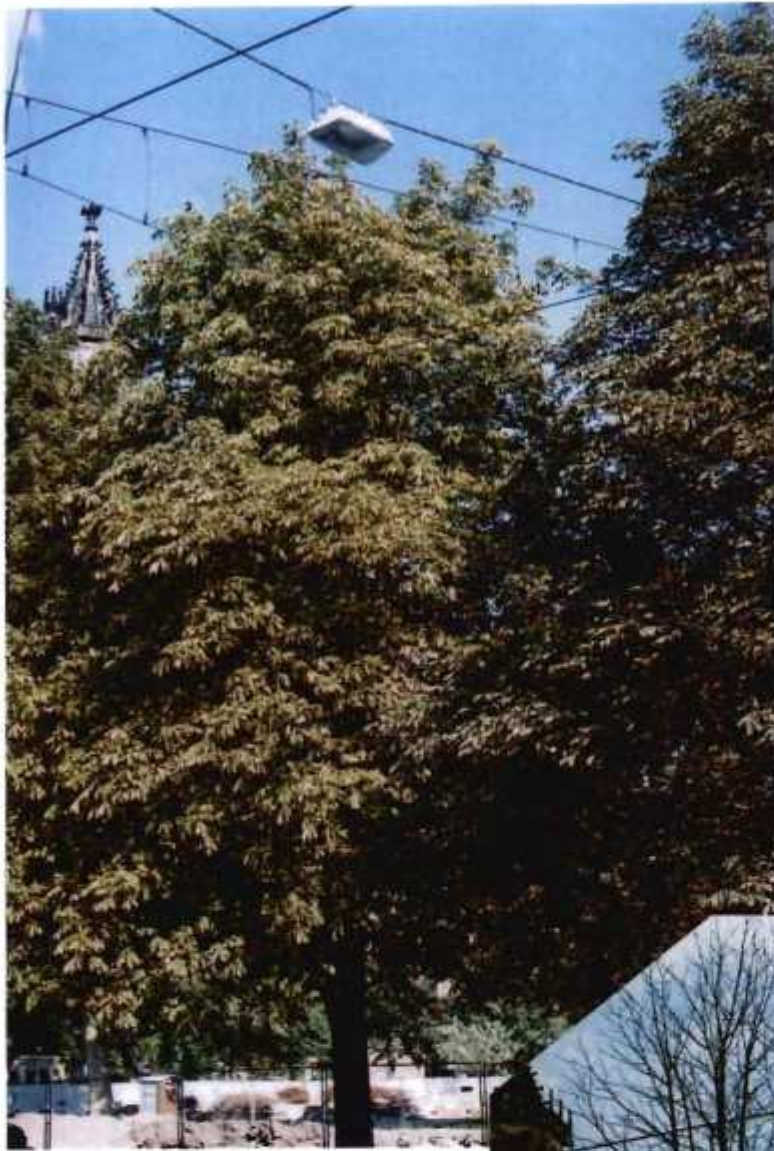
**Baumstandort: Robkastanie (08)**

- Wachstum und Entwicklung arttypisch;
- Vitalitätszustand nachlassend;
- geringes Aufkommen von toten und absterbenden Zweigen und Ästen im Fein-, Schwach- und Grobastbereich;
- Befall durch Kastanienminiermotte.

**Maßnahme:** Laub aufnehmen und beseitigen.

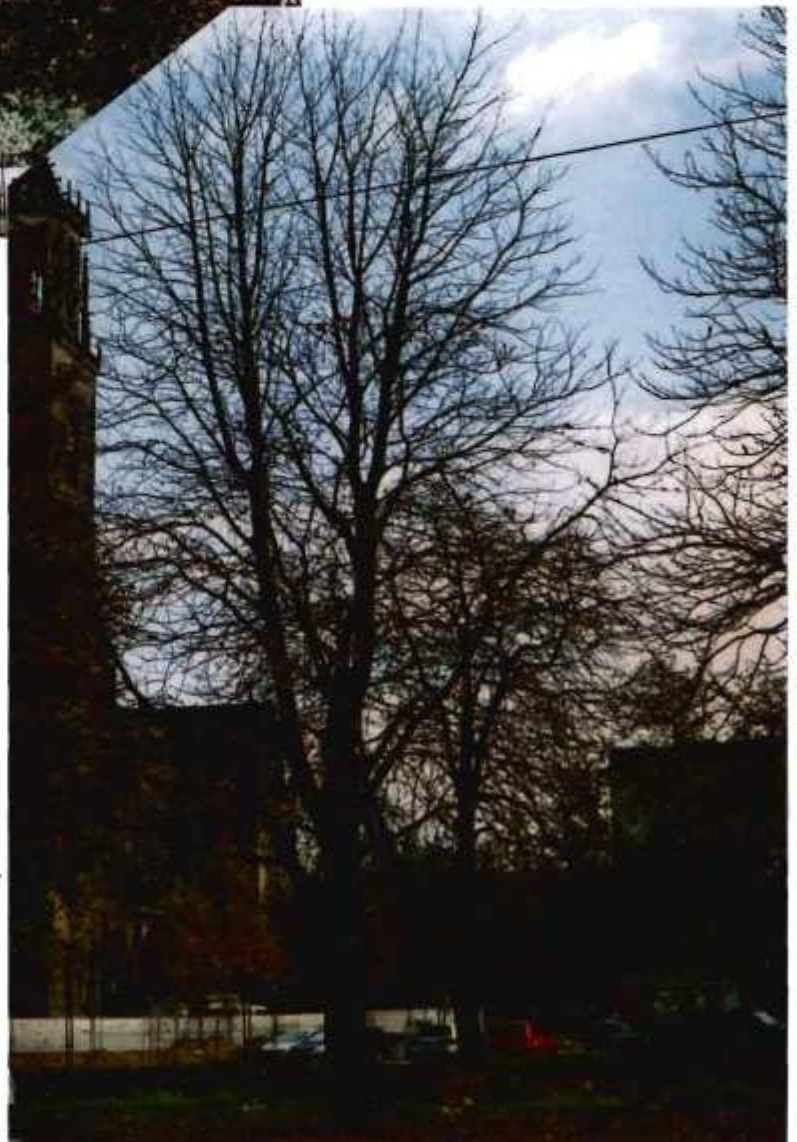
- Gleichmäßige Verzweigung in der Kronenperipherie;
- Überlanger, seitlicher, unterer Nebenast.

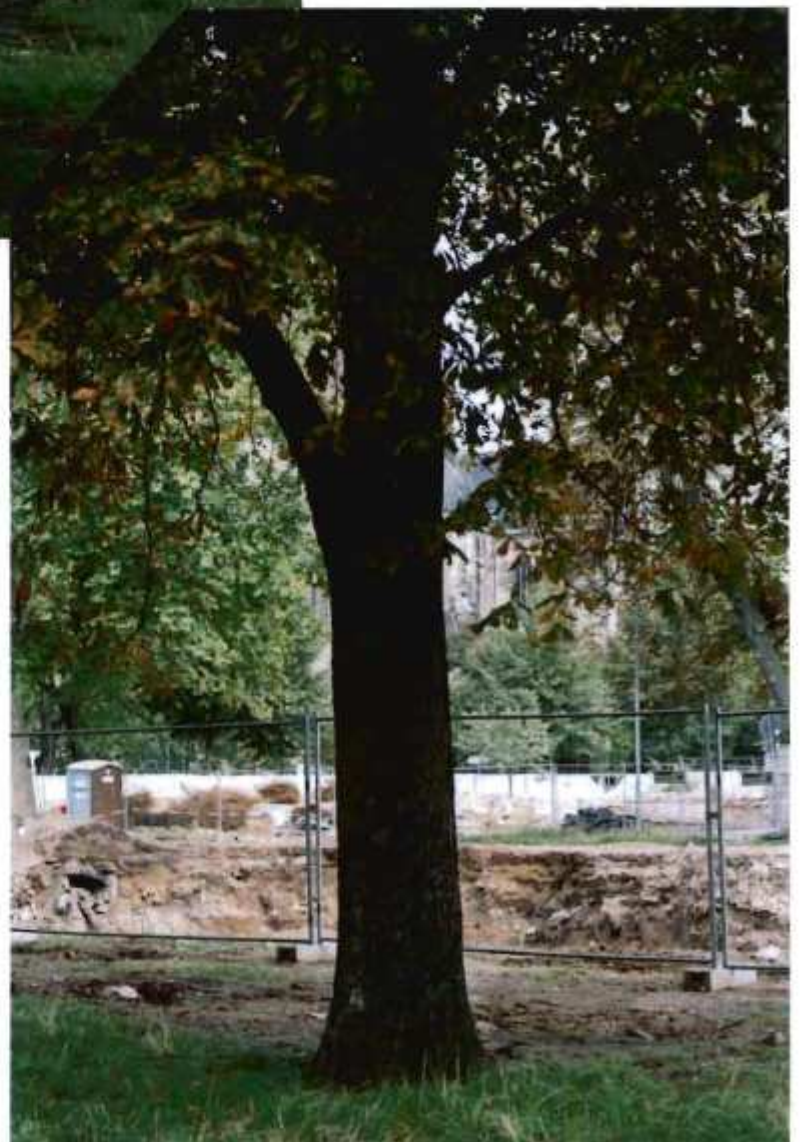
**Baumstandort: Roßkastanie (08)**  
**Defektsymptome und Auffälligkeiten**  
 - Rindenfalten mit eingeschlossener Rinde;  
 - Stammnahe Ästungswunden mit Fäuleentwicklung;  
 - Rindenrisse und Rindenabstossung;  
 - Tiefer Kronenansatz.

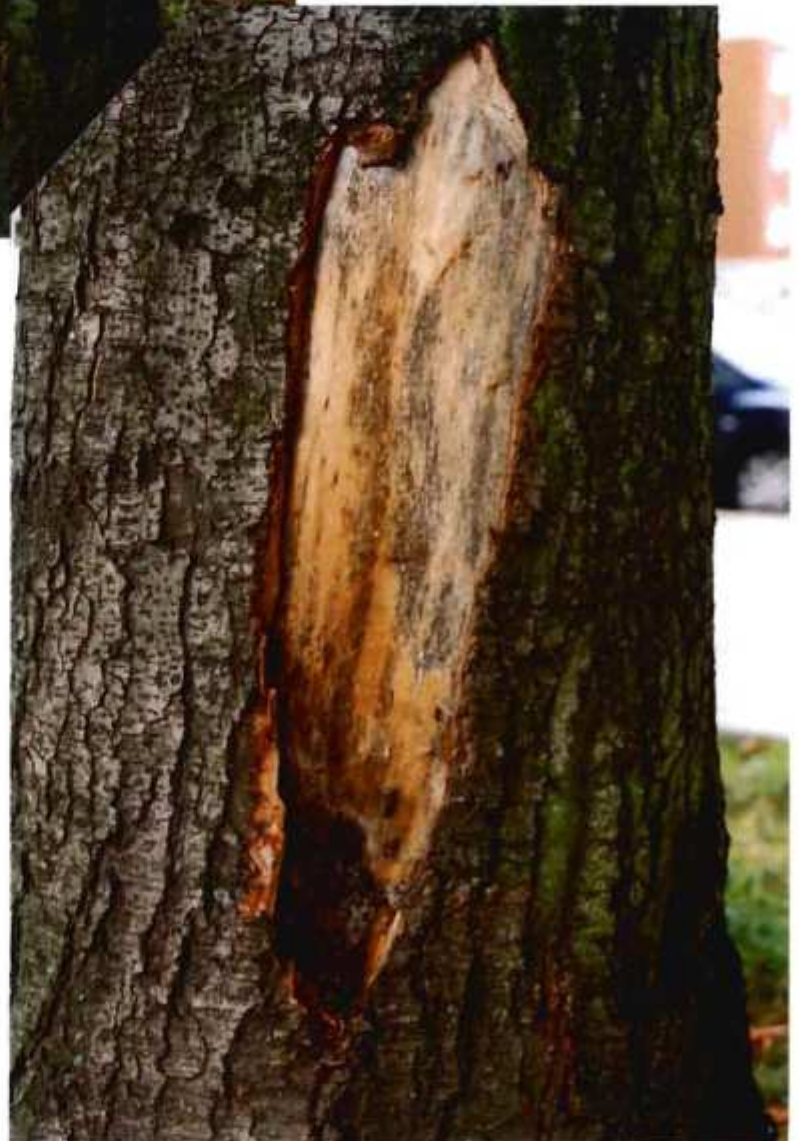
**Baumstandort: Roßkastanie (08)**  
**Defektsymptome und Auffälligkeiten**  
**- Rinden- und Holzschaden mit Fäule-**  
**entwicklung (Anfahrschaden).**

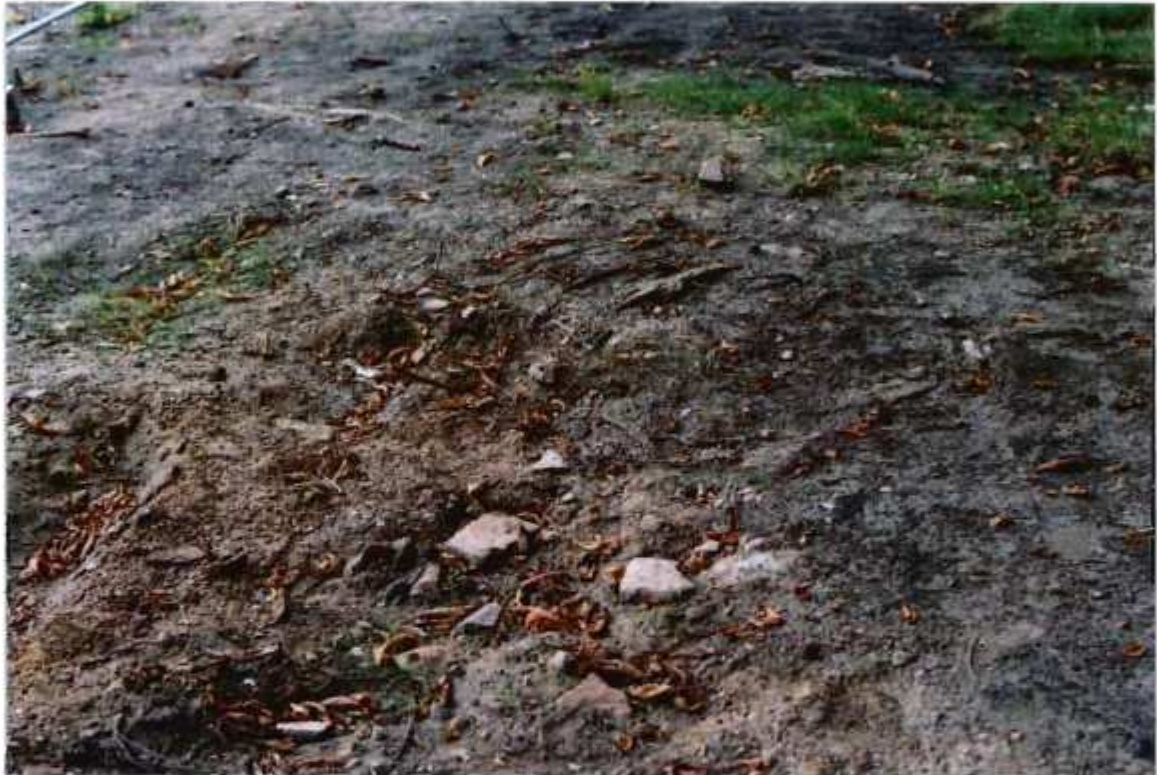
**Baumstandort: Roßkastanie (08)**

**- Rinden- und Holzschäden an oberflächennahen Wurzeln durch Erdabtrag (abbruchseitig).**

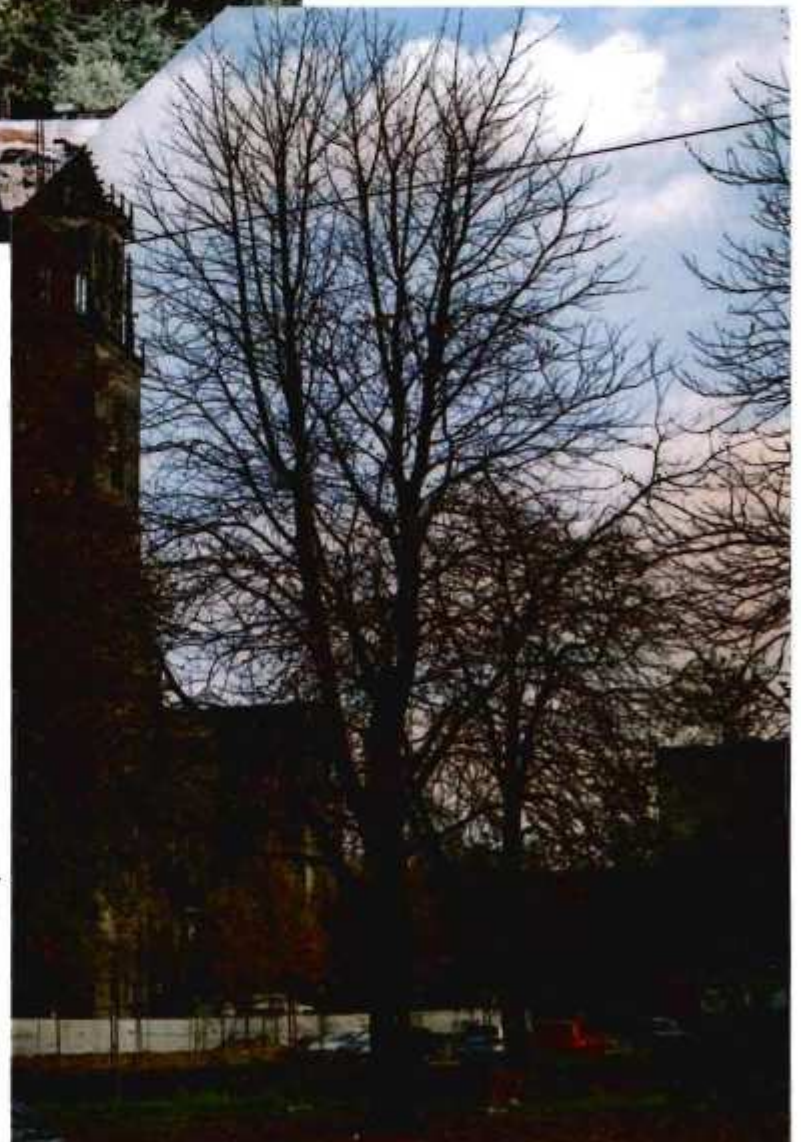
**Baumstandort: Roßkastanie (09)**  
**Defektsymptome und Auffälligkeiten**  
 - Wachstum und Entwicklung arttypisch;  
 - Vitalitätszustand nachlassend;  
 - geringes Aufkommen von toten und absterbenden Zweigen und Ästen im Fein-, Schwach- und Grobastbereich;  
 - Befall durch Kastanienminiermotte.

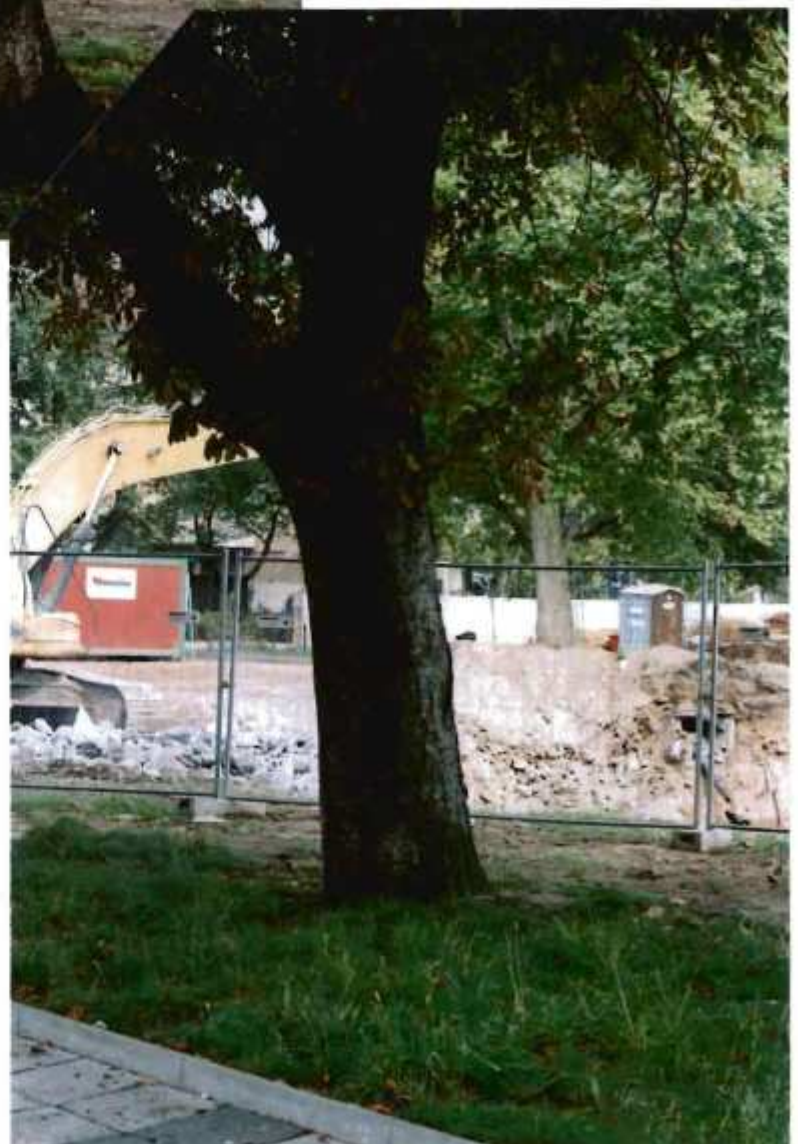
**Baumstandort: Roßkastanie (09)**  
**Defektsymptome und Auffälligkeiten**  
 - Stammnahe Ästungswunden mit Fäuleentwicklung;  
 - Rindenfalten mit eingeschlossener Rinde;  
 - Rindenrisse und Rindenabstossung;  
 - Tiefer Kronenansatz.

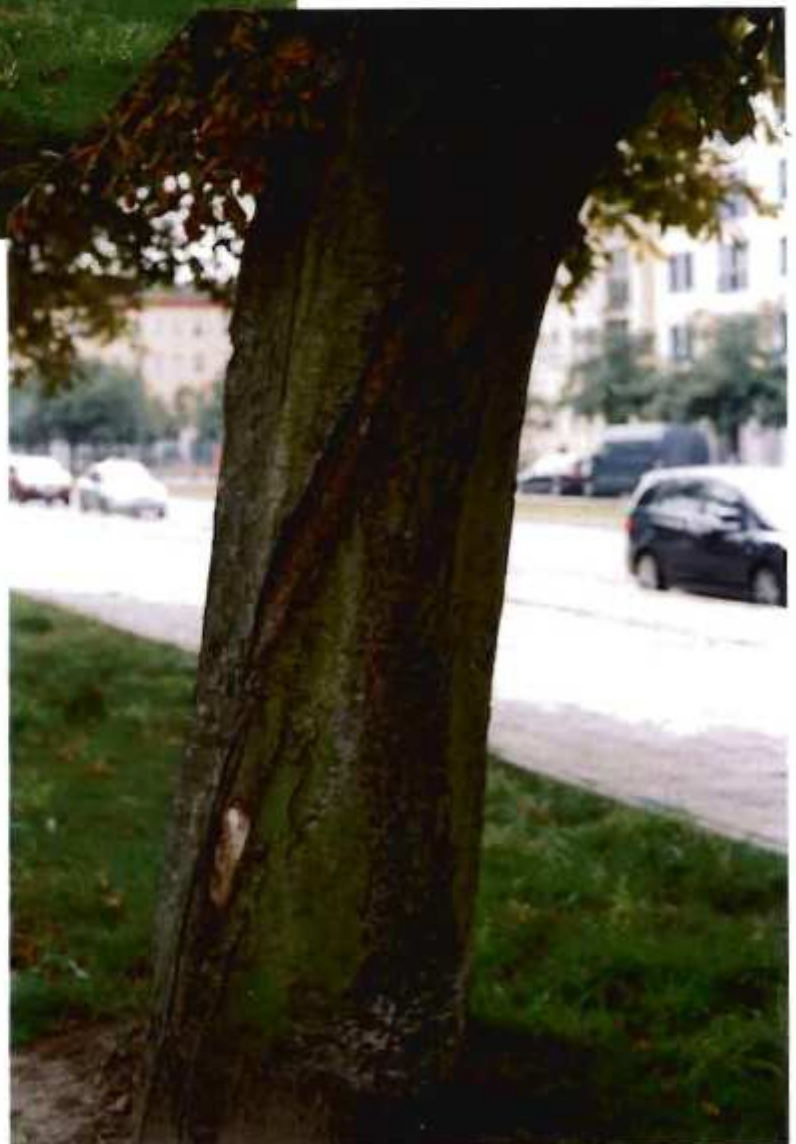
**Baumstandort: Roßkastanie (09)**  
**Defektsymptome und Auffälligkeiten**  
 - Rindenschaden mit Fäuleentwicklung;  
 - überwallter Stammriss mit Rippenbildung (Längsriss vom Wurzelhals bis Kronenansatz);  
 - Rindenfalten mit eingeschlossener Rinde;  
 - Rindenrisse und Rindenabstossung.

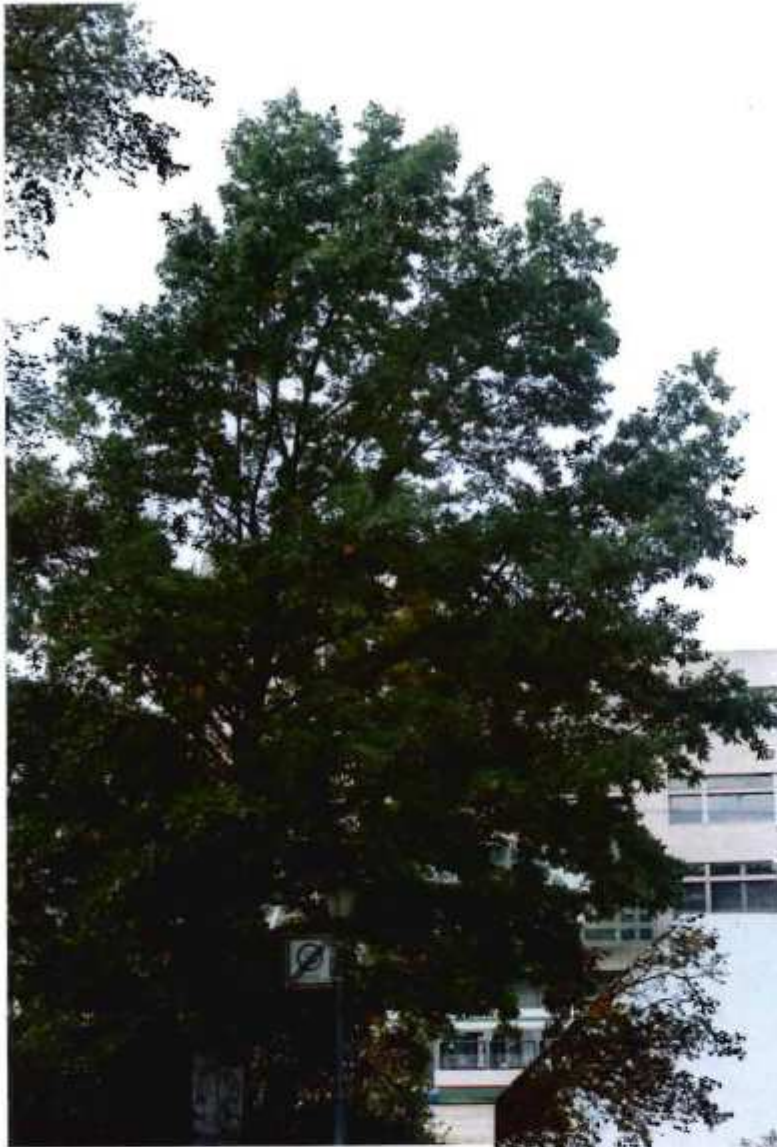
- Verzweigungslücken in der Kronenperipherie;
- Überlange, seitliche, untere Nebenäste.

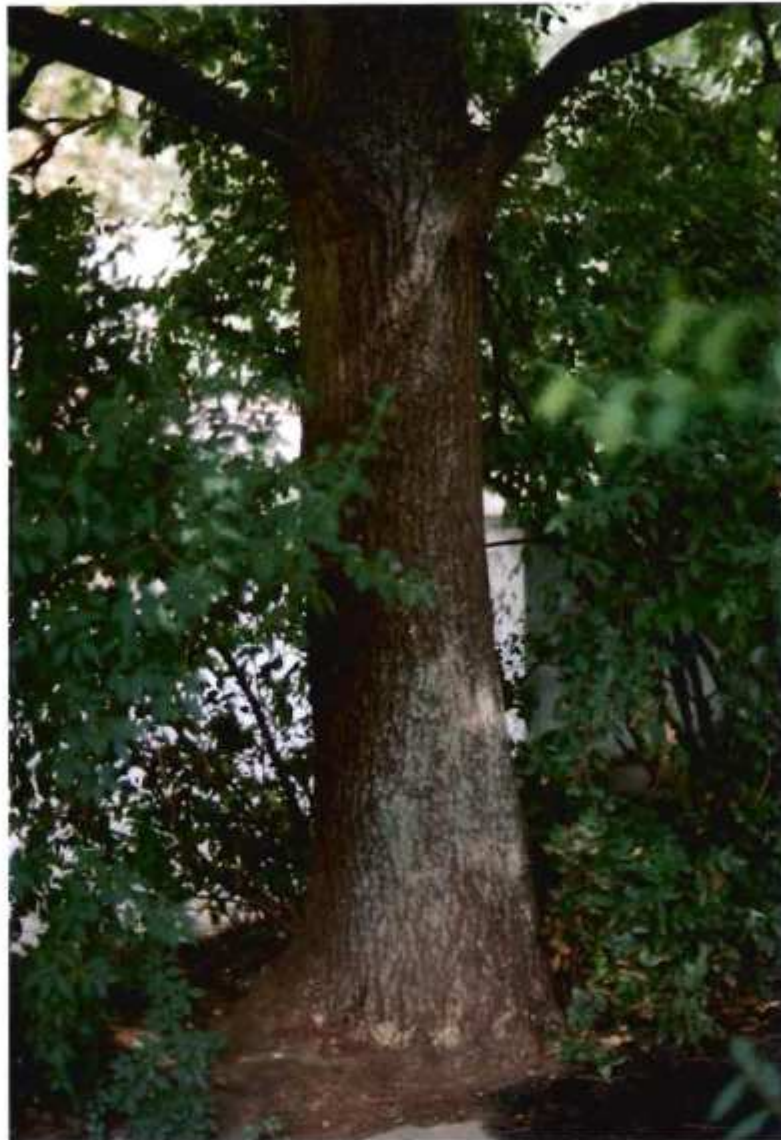
**Baumstandort: Stieleiche (10)**

- Rindenrisse und Rindenstauchungen durch Wachstums-  
spannungen (Dickenwachstum);
- tiefer Kronenansatz.

| Id-Nr.: | Baum-Nr.: | Befund | erforderliche Maßnahmen |
|---|---|---|---|
| 3.10 | 10. | "geschädigt" | Lichtraumprofilschnitt |

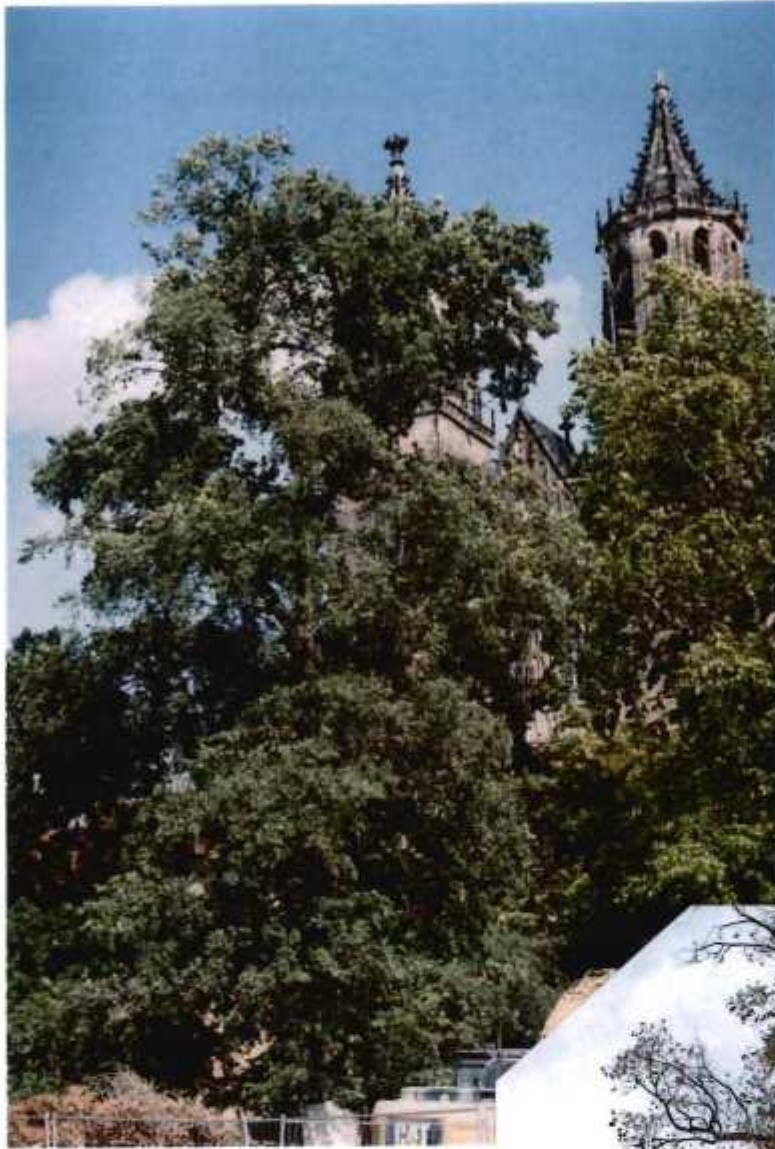
**Baumstandort: Flatterulme (11)**

**Schadstufe " 2 "**      - stark geschädigt -      **Schädigungsgrad 30 - 35 v. H.**

- Verzweigungslücken in der Kronenperipherie.

**Maßnahme:** Totholzbeseitigung

Tote und absterbende Äste sind abzuschneiden.

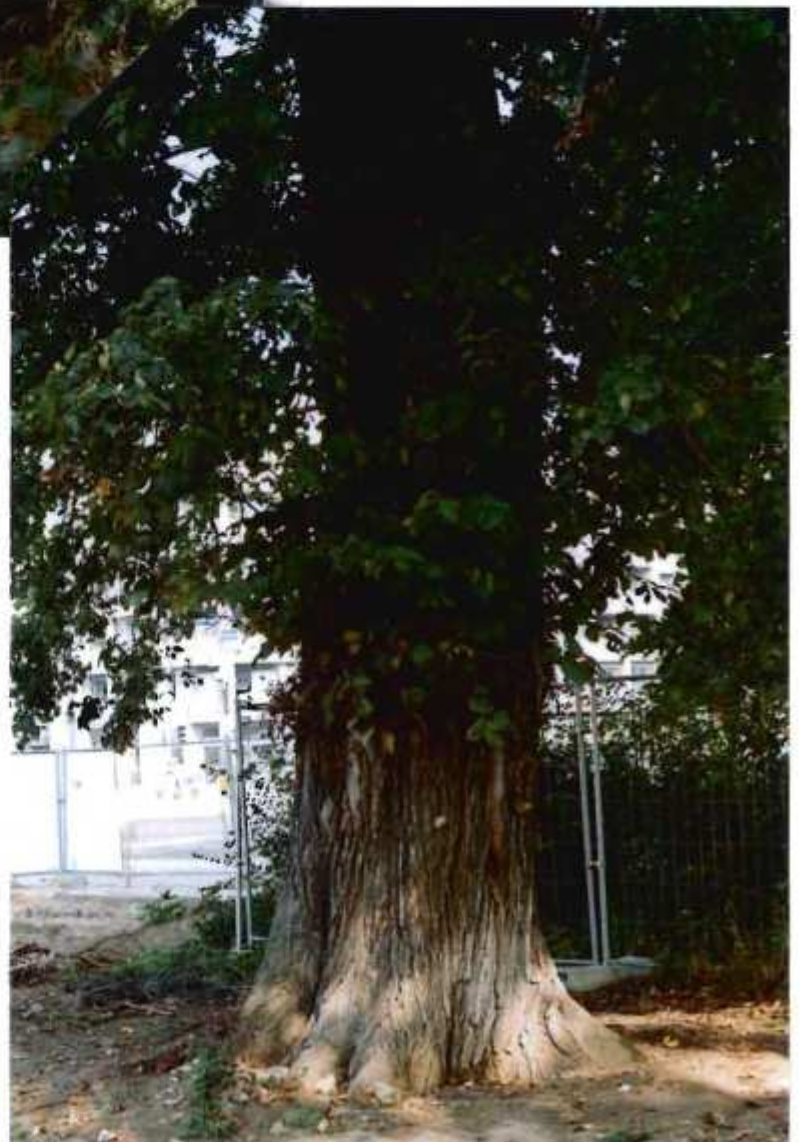
**Baumstandort: Flatterulme (11)**  
**Defektsymptome und Auffälligkeiten**  
 - Stammschutz während der Abbruchphase.

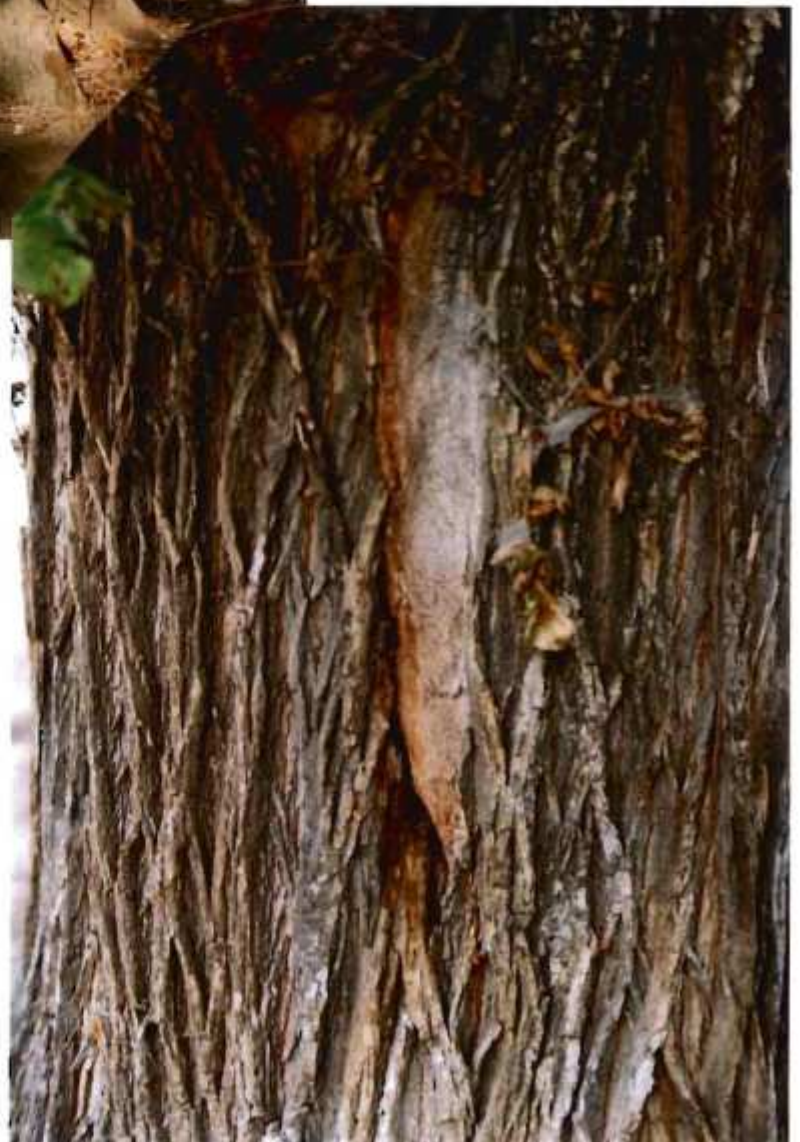
- tiefer Kronenansatz;
- Rinden- und Holzschaden mit Fäuleentwicklung;
- Wachstumstreifen und Überwallungen;
- Bildung von Wurzelanläufen.

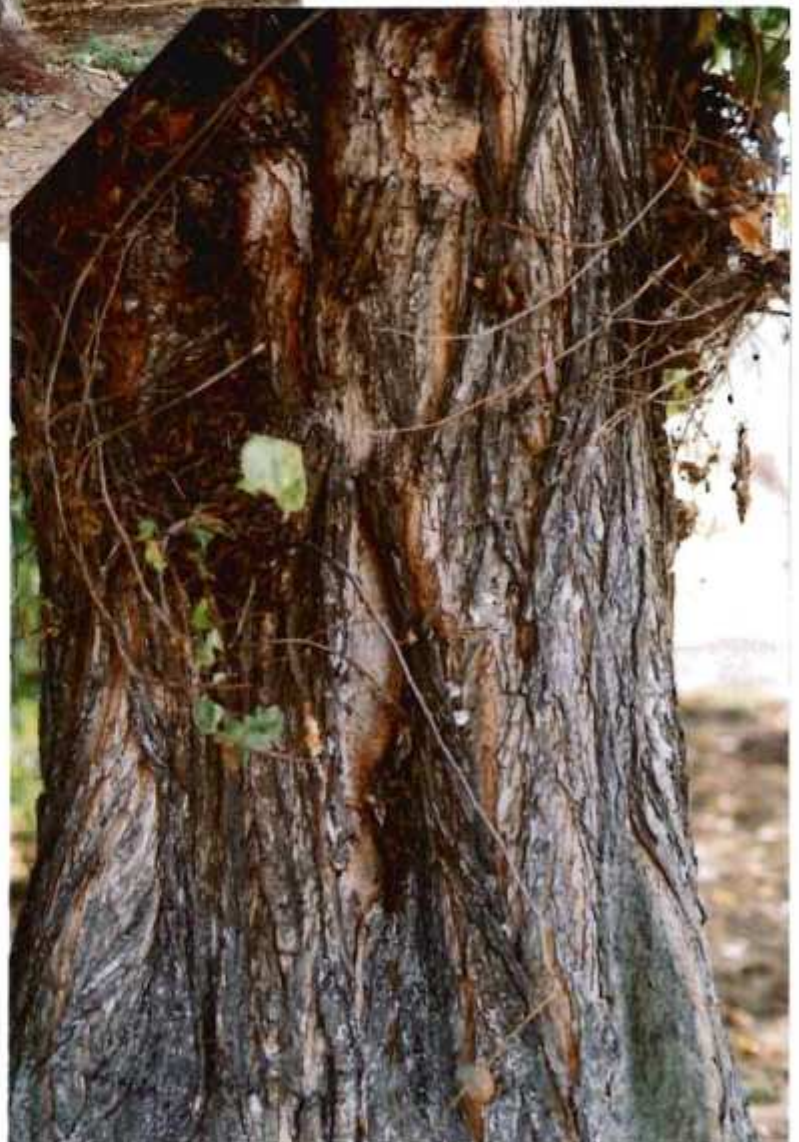
- tiefer Kronenansatz;
- Rinden- und Holzschaden mit Fäuleentwicklung;
- Wachstumsstreifen und Überwallungen;
- Bildung von Wurzelanläufen.

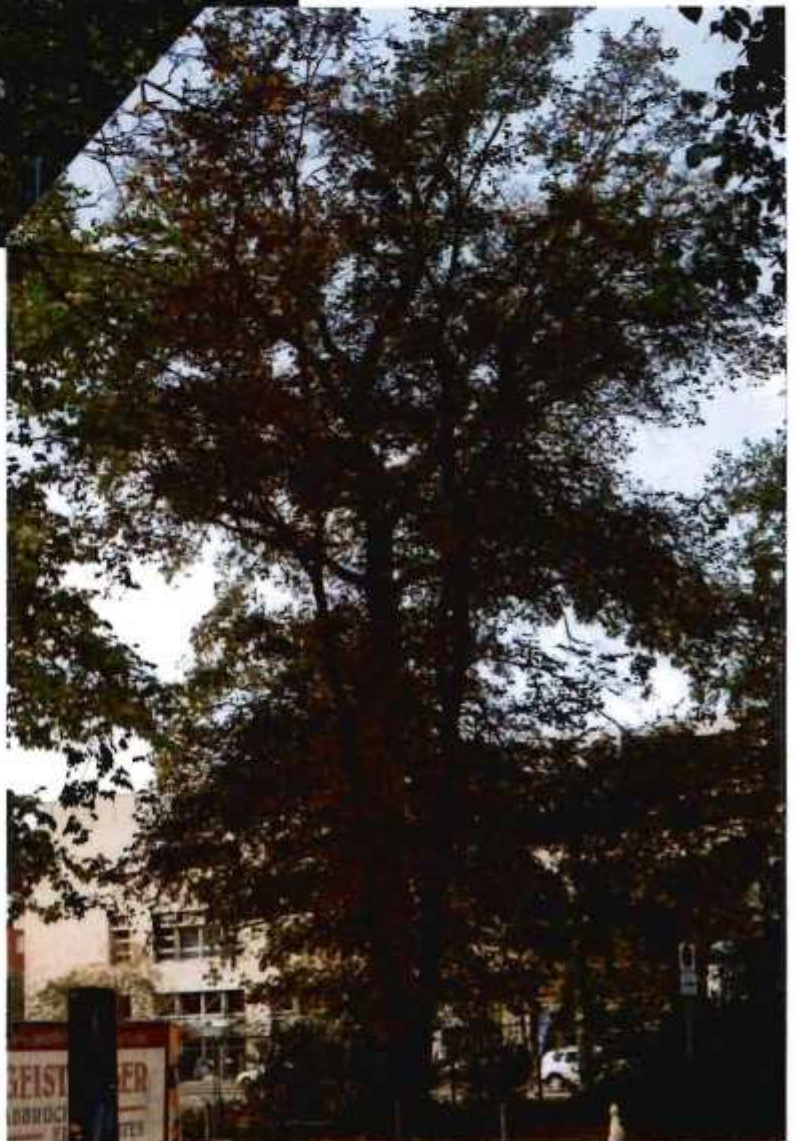
Schadstufe " 2 " - stark geschädigt - Schädigungsgrad 30 - 35 v. H.

**Baumstandort: Flatterulme (12)**  
**Defektsymptome und Auffälligkeiten**  
 - Wachstum und Entwicklung erheblich gestört (aufgelockerte stark unterwüchsige Krone);  
 - Vitalitätszustand gerade noch ausreichend;  
 - stark Verlichtung mit geringer Blattgröße;  
 - tote und absterbende Zweige und Äste im Fein- und Schwachastbereich.

| Id-Nr.: | Baum-Nr.: | Befund | erforderliche Maßnahmen |
|---|---|---|---|
| 3.12 | 12. | "stark geschädigt" | Baumfällung |

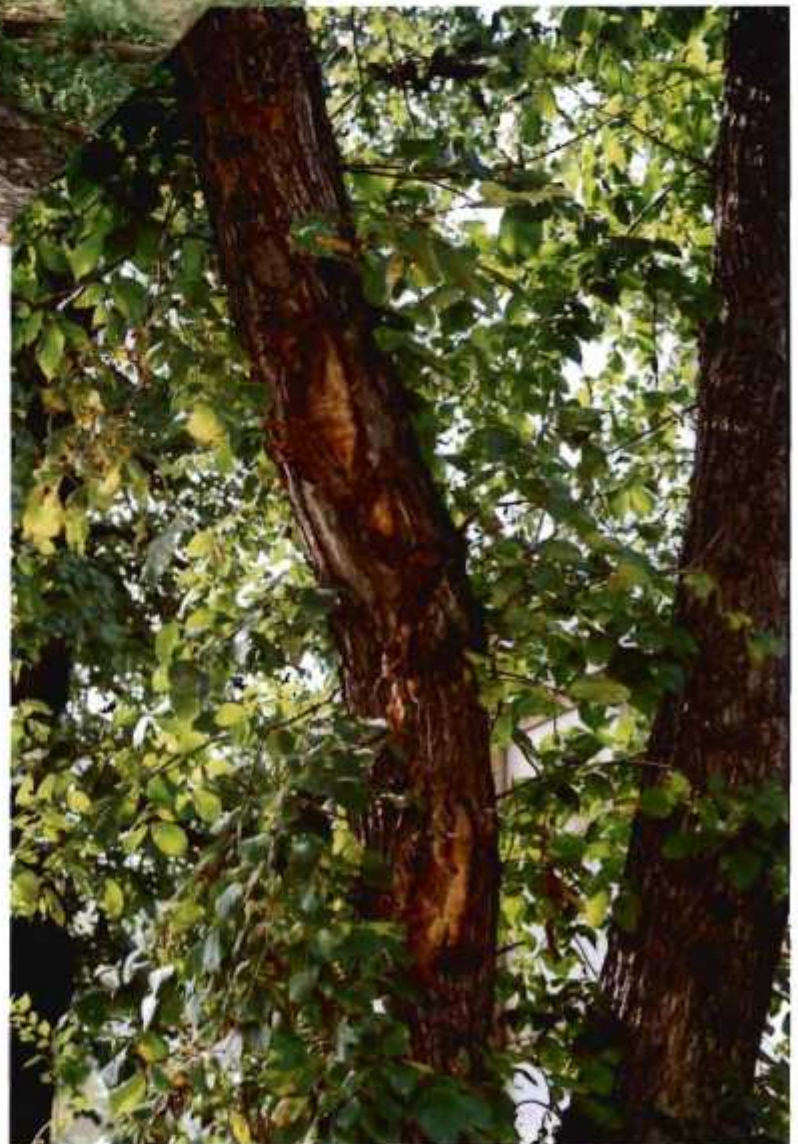
**Baumstandort: Flatterulme (12)**  
**Defektsymptome und Auffälligkeiten**  
 - tiefer Kronenansatz;  
 - Rinden- und Holzschaden mit Fäule-  
 entwicklung durch Anfahrtschaden;  
 - Bildung von Wurzelanläufen.

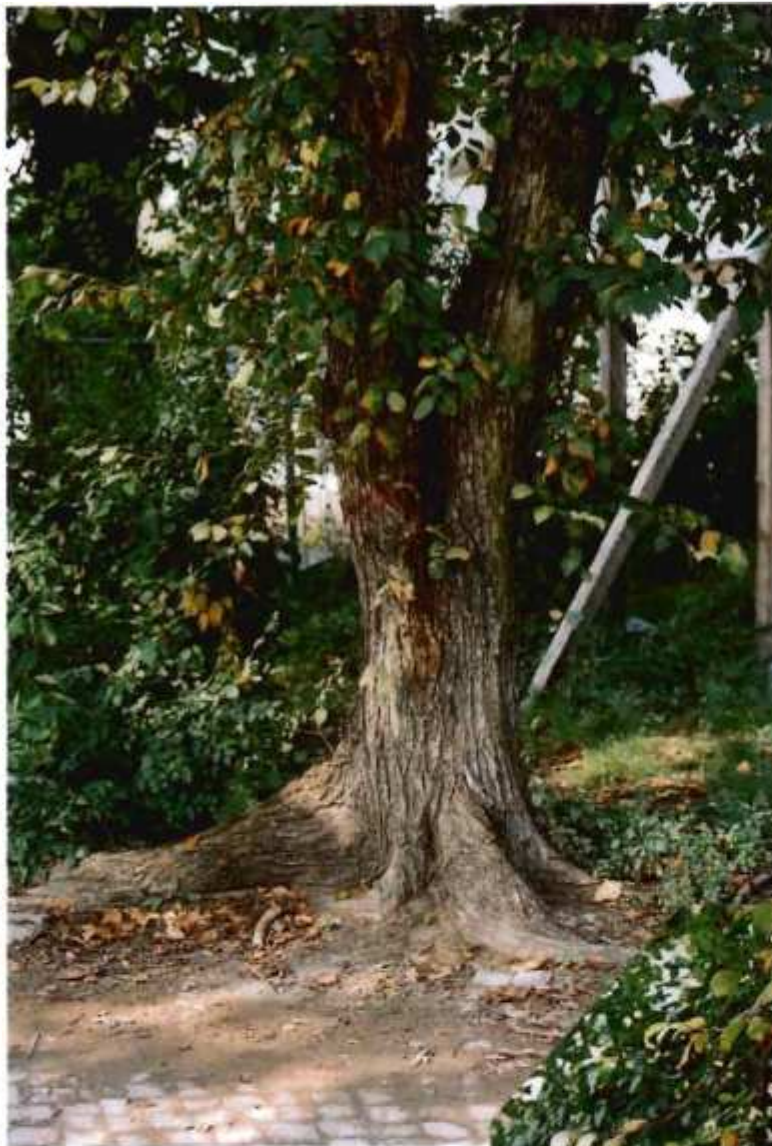
**Baumstandort: Flatterulme (12)**

- Druckzwieselbildung mit eingeschlossener Rinde;
- Bildung von Wurzelanläufen.

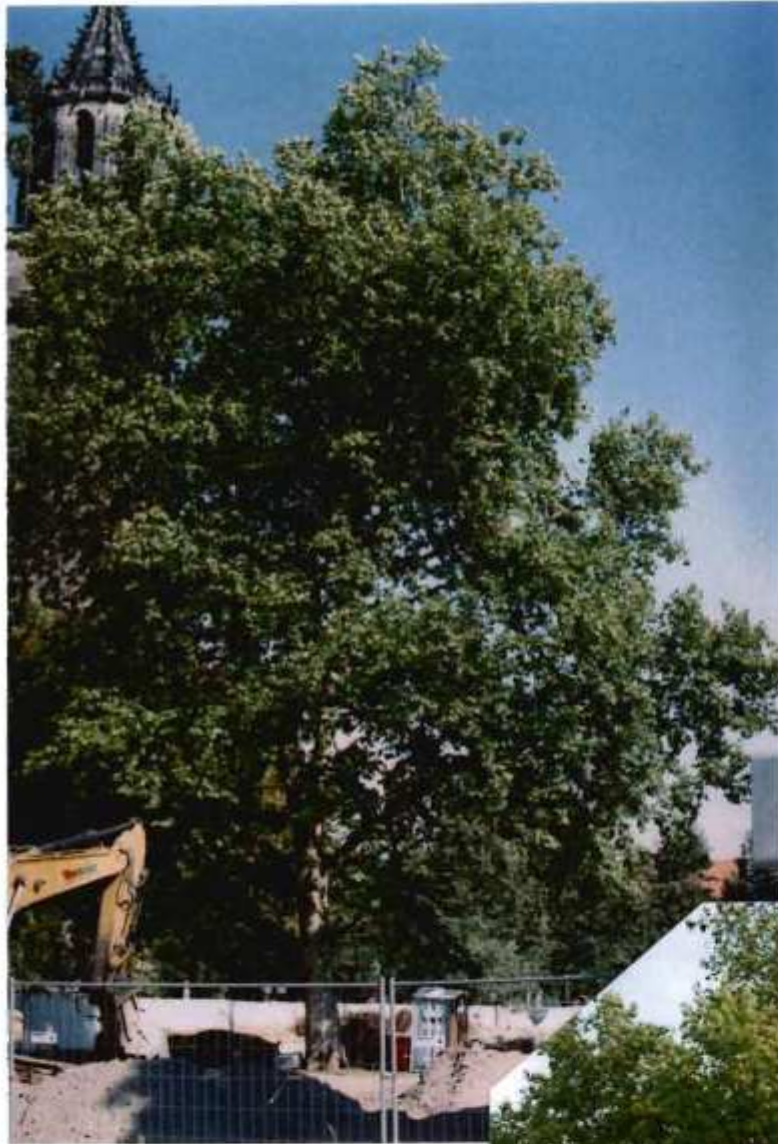
**Baumstandort: Platane (13)**

- Wachstum und Entwicklung arttypisch;
- Vitalitätszustand nachlassend;
- tote und absterbende Zweige und Äste im Fein-, Schwach- und Grobastbereich.

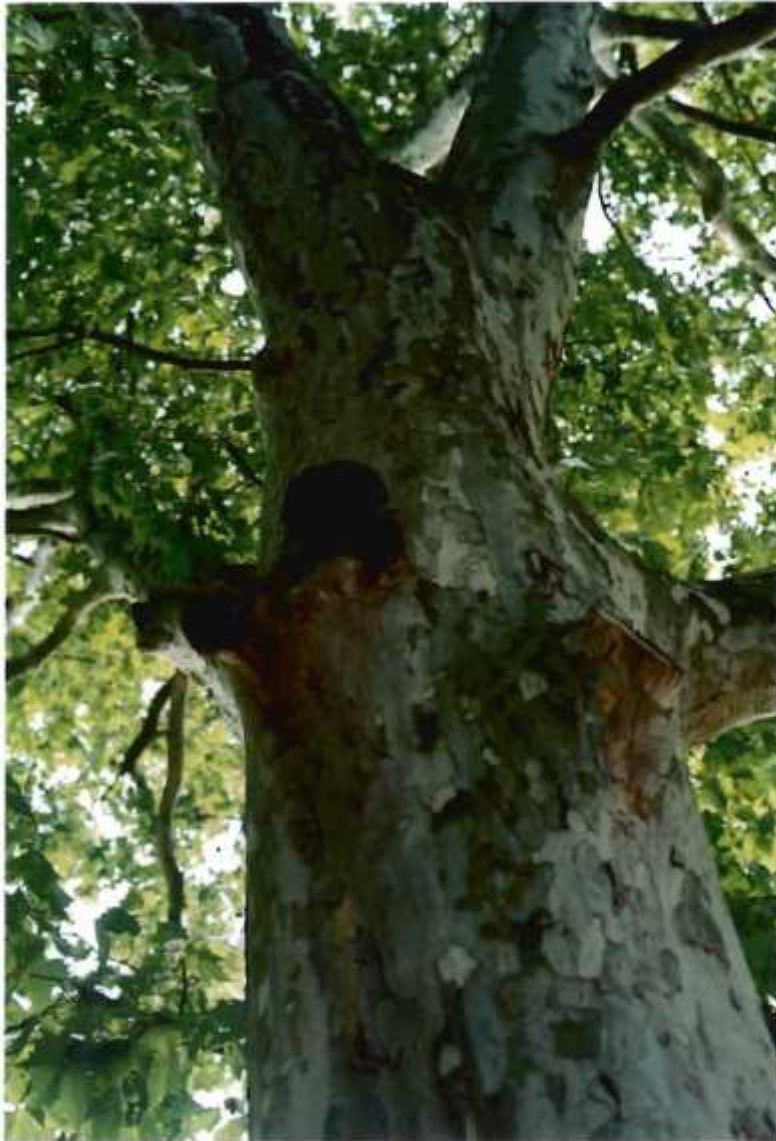
**Baumstandort: Platane (13)**

- Stammnahe Ästungswunden;
- Rinden- und Holzschaden mit Fäuleentwicklung;
- Befall durch den Zottigen Schillerporling.

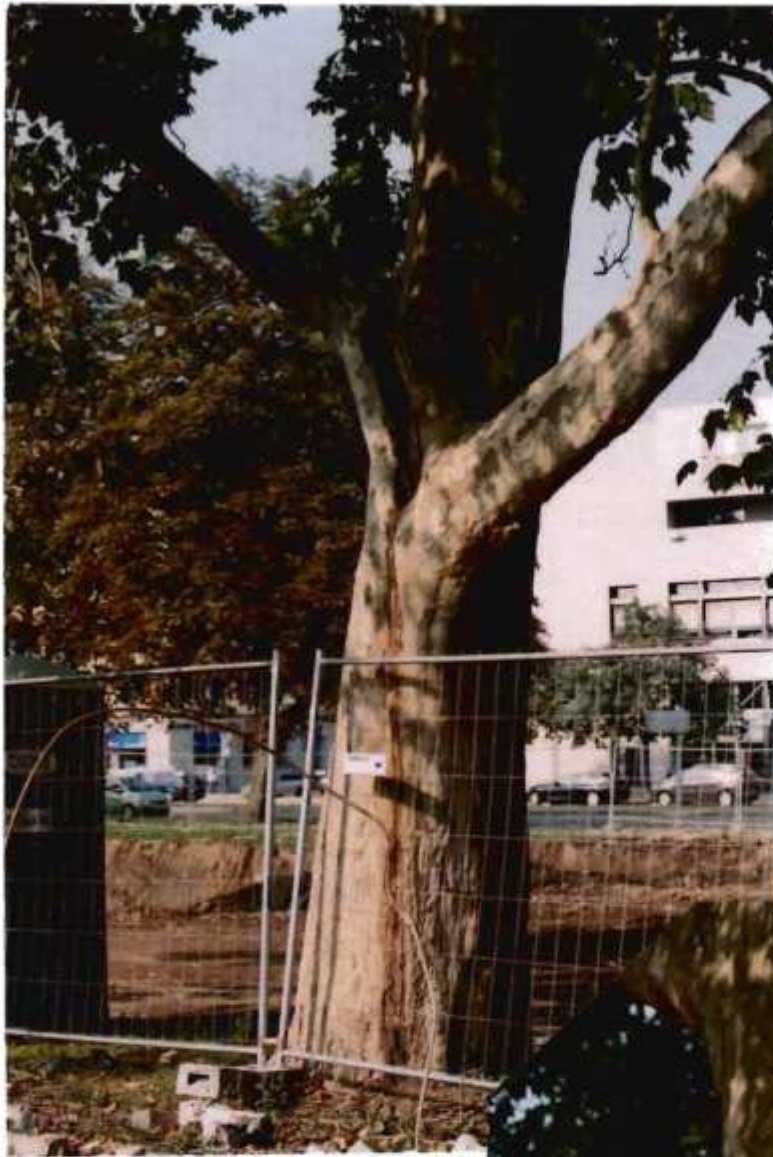
**Baumstandort: Platane (13)**

- Rinden- und Holzschaden mit intensiver Fäuleentwicklung;
- Stammnahe Ästungswunden mit Fäuleentwicklung;
- Rindenrisse und Rindenabstossung;
- Tiefer Kronenansatz.

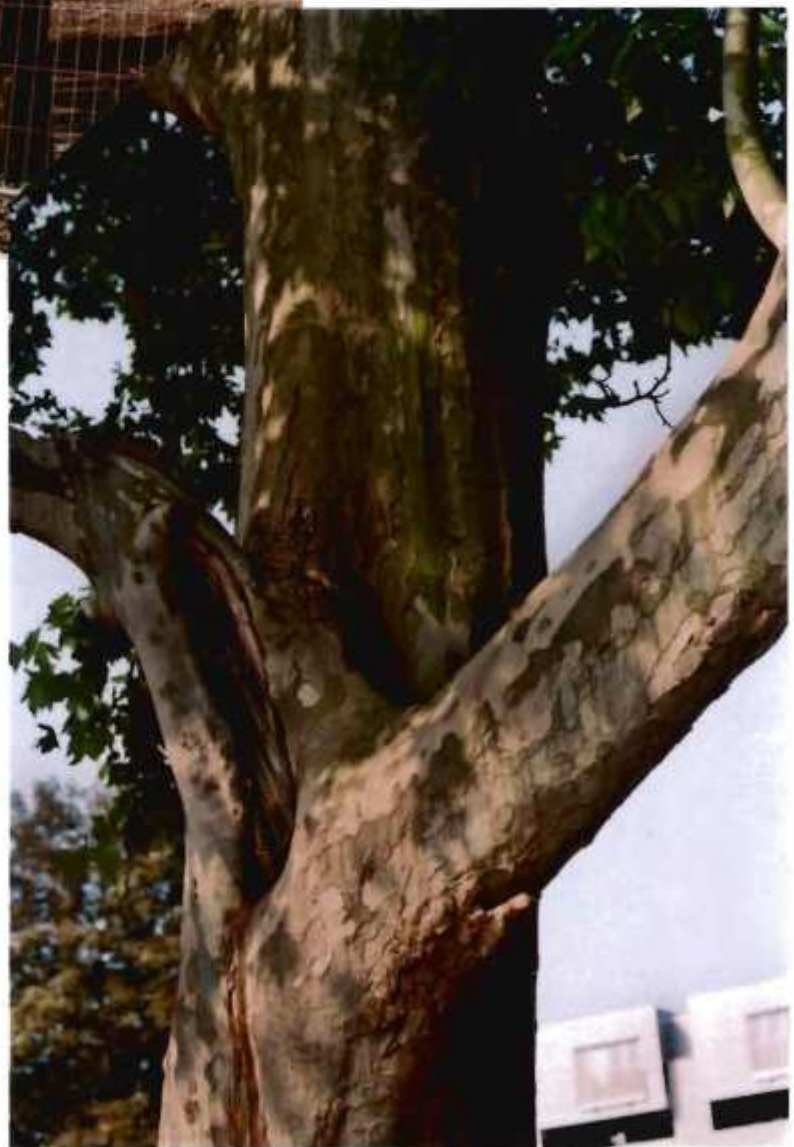
**Baumstandort: Platane (13)**  
**Defektsymptome und Auffälligkeiten**  
 - Stammnahe Ästungswunden mit Fäuleentwicklung;  
 - Rindenrisse und Rindenabstossung;  
 - tiefer Kronenansatz.
