## Begründung zum Entwurf zum Bebauungsplan Nr. 241-1

### BREITER WEG SÜDABSCHNITT / DANZSTRASSE

Stand: März 2015

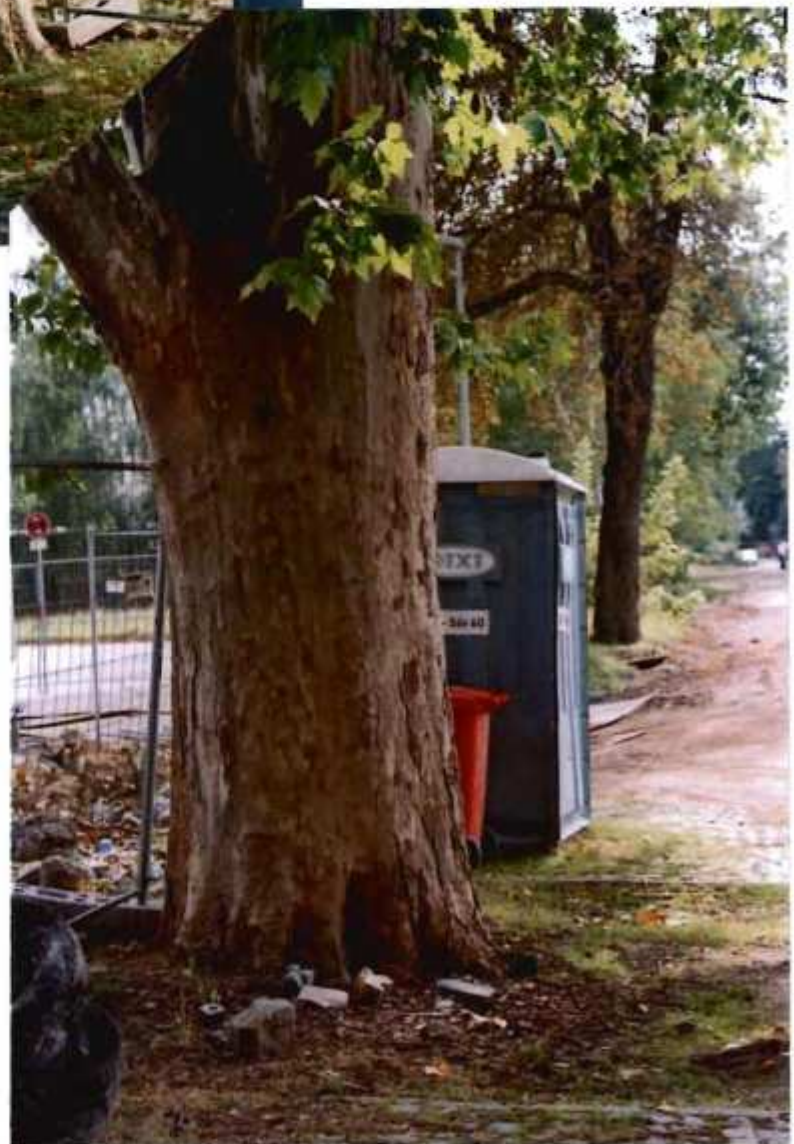
**- Verdichtung des Wurzelbereichs durch Befahren.**

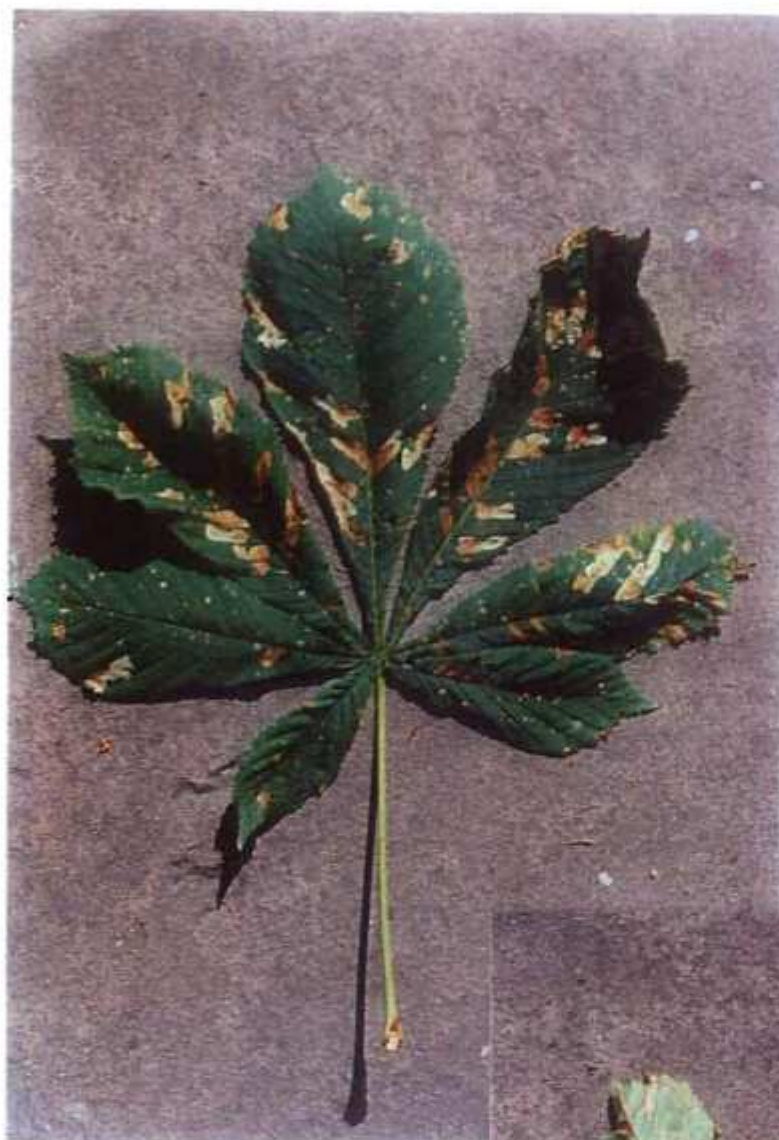
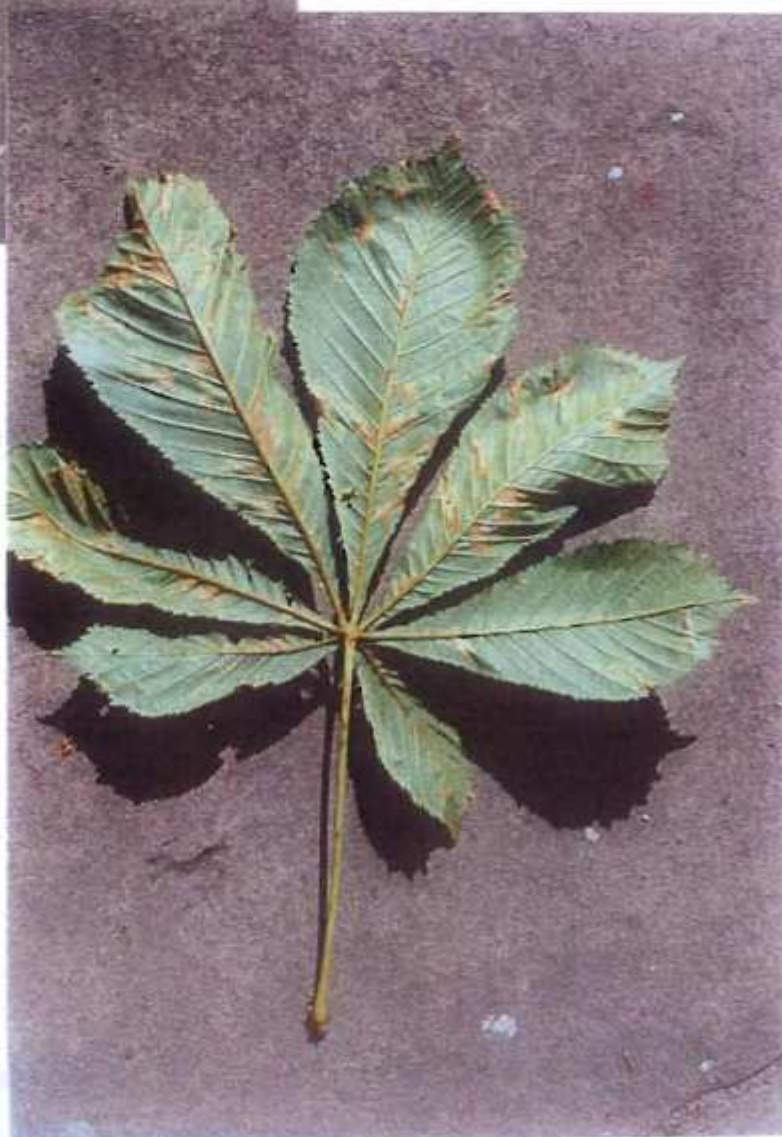
Roßkastanienminiermotte -  
*Cameraria ohridella*  
 Symptom an Blättern: Blattfleckung

Minengänge zwischen den Mittel- und  
 Seitennerven des Blattes angelegt durch  
 die Roßkastanienminiermotte.

- Aufnahme und die Beseitigung des Laubstreu.
