Amt 31  
Umweltamt  
Untere Naturschutzbehörde

**Bebauungsplan Nr. 216-2 „Westlich Damaschkeplatz“**  
Stellungnahme als Träger öffentlicher Belange gemäß § 4 (1) BauGB

Amt 31  
31.33  
untere Bodenschutzbehörde

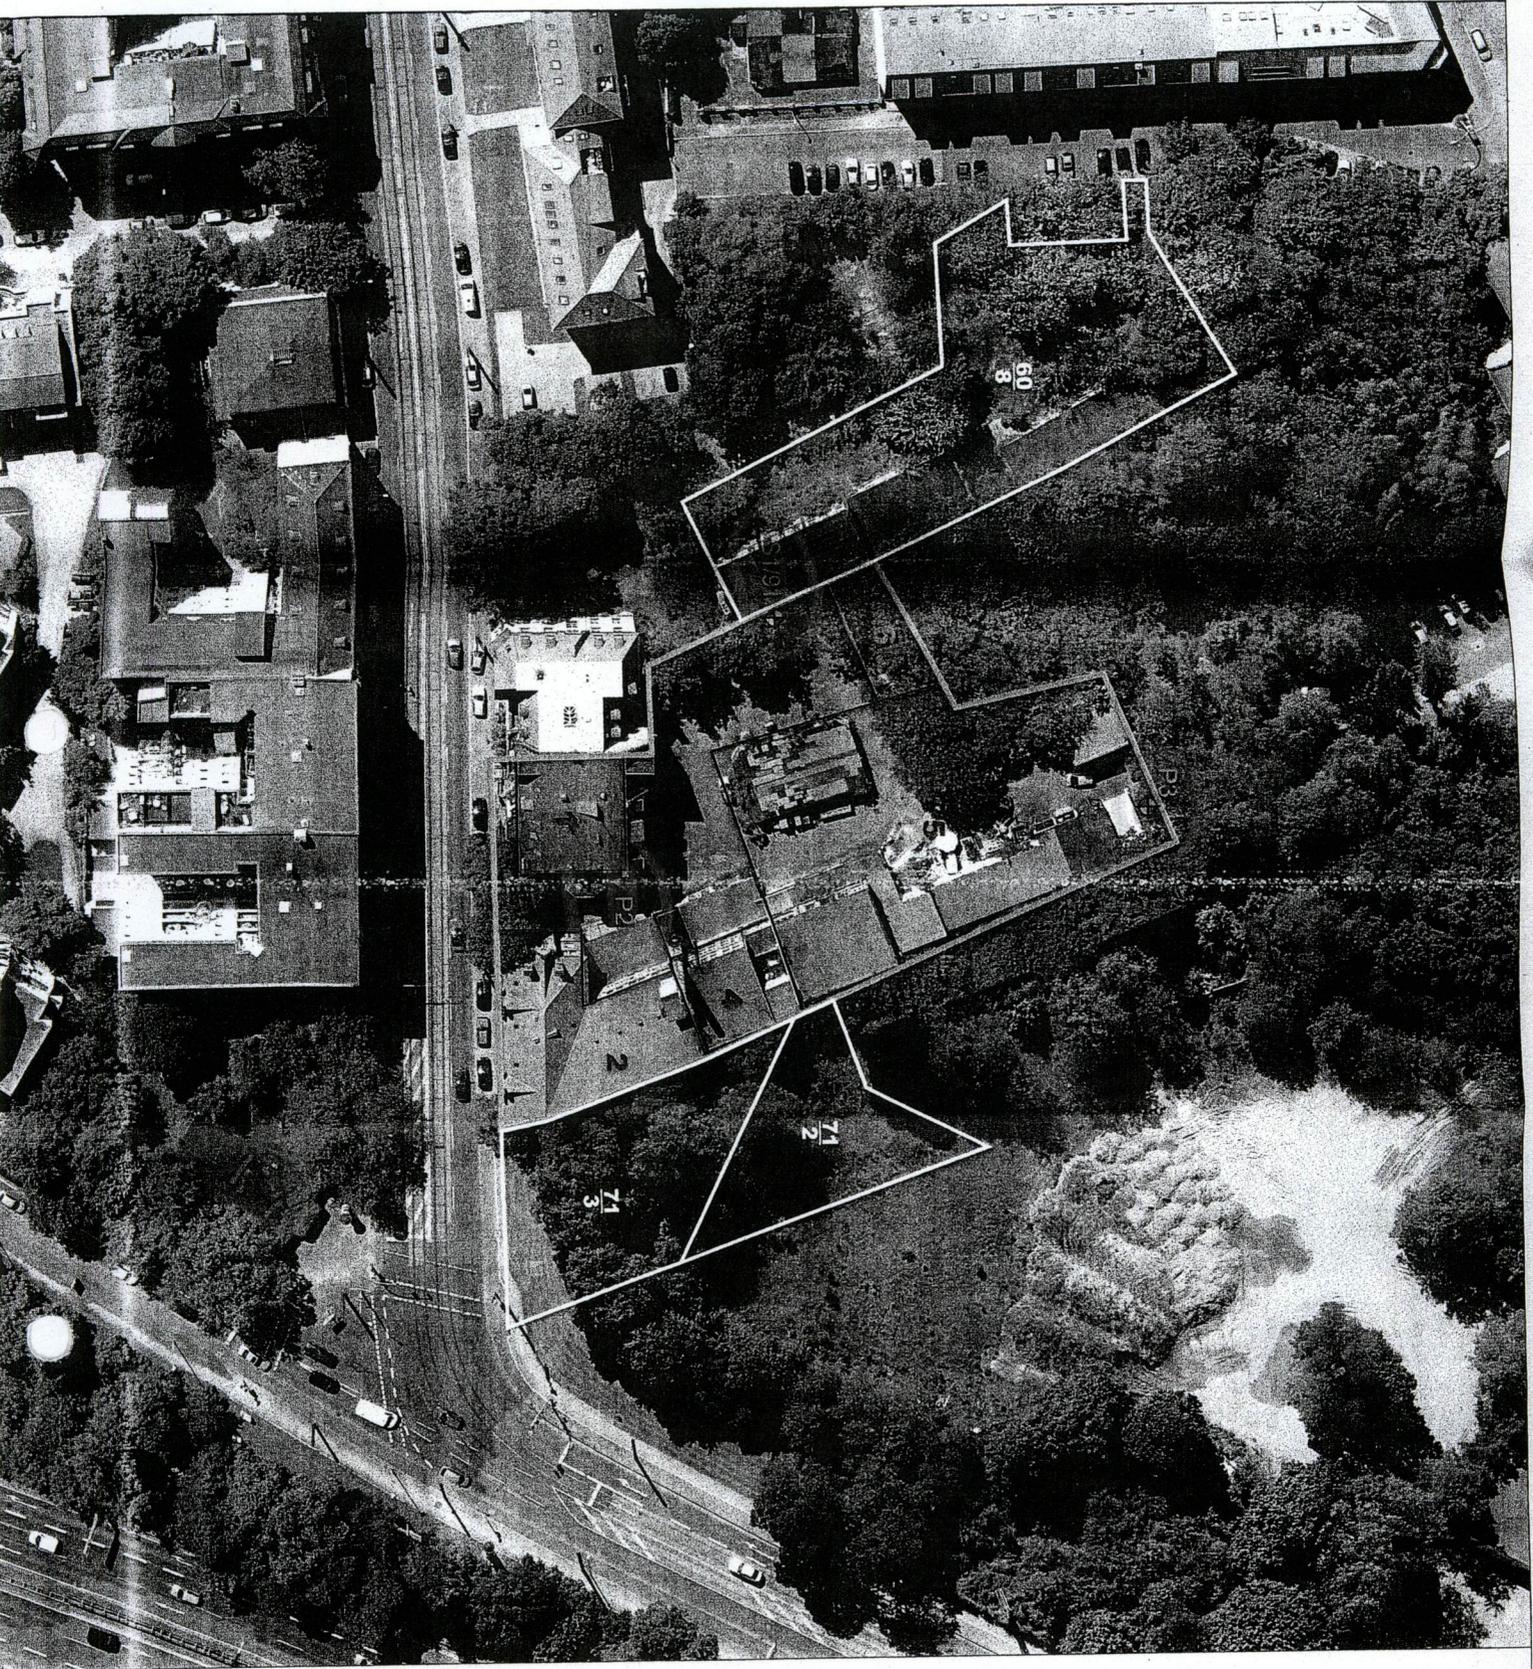
- Untersuchungsstandort
- 1** 1. Etage - Pole Dance Schule
- 2** 2. Etage - Wohnungen
- 3** 3. Etage - Wohnungen
- 2** 1. Etage - Seifama GmbH
- 2** 2. Etage - DRK Jugendverband und Wasserwacht
- 3** 3. Etage - Wohnungen
- 3** ehem. Heizhaus - jetzt Ölkeller
- 4** Lohnmostannahme
- 4** Sonnenquelle Westeregeln
- 5** CEN GmbH Elektroinstallation
- 6** alter Garagenkomplex - ohne Nutzung

Lage der vorhandenen GWM  
 ☐ tatsächliche Bezeichnung  
 P2 und P3 unbekannt
